WILHELMS GATE 2B

DELIKAT 3(4)R I 2ETG. M/ HEIS- PEIS - FYRING&V.V INKL. I  
FELLESKOST. - STILLE SIDEGATE - SOLRIK BALKONG!

**Adresse:** Wilhelms gate 2B, 0168 OSLO

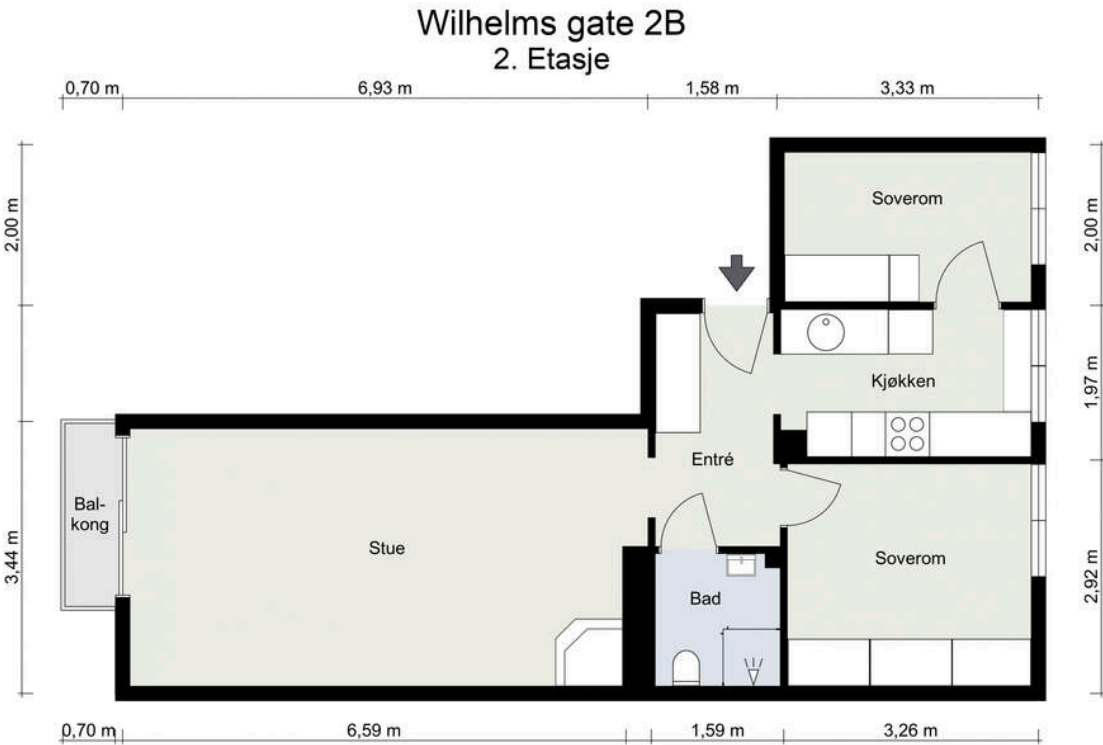
PLANTEGNINGER

TEGNET AV NORGES TAKST AS  
VÆR OPPMERKSOM PÅ AT DETTE ER EN ILLUSTRASJON AV BOLIGENS PLANLØSNING MED OMTRENTLIGE MÅL.

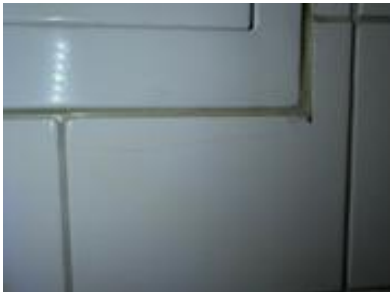
Det bemerkes: Liten sprekk i en flis rett under rørskap.

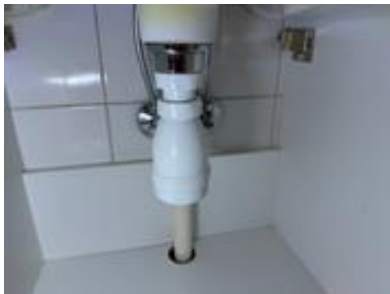
- Det er påvist skader på innredning.
- Sprekk i servant.

Rørøpplagg i servantskap

Sprekk i servant.

- Dersom avvik ikke utbedres er det fare for videre skadeutvikling.
