GAUSELVÅGEN 64A

GAUSELVÅGEN

STAVANGER BYGG OG BOLIGTAKST AS (befaringsdato:
Torsdag, 21. mai 2026)

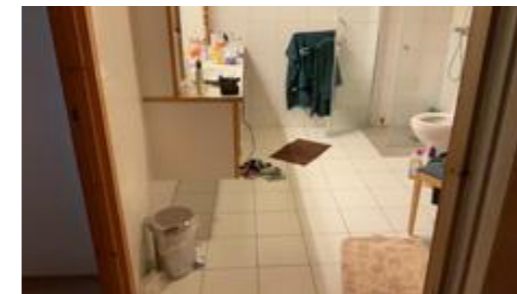
Bad.

Våtrommet bør totalrenoveres. Alle forhold med tettesjikt, våtsone, sluk m.m. må dokumenteres. Manglende oppgradering av våtrommet medfører høy risiko for at konstruksjonene ikke vil tåle vanlig bruk av vann eller lekkasjer.

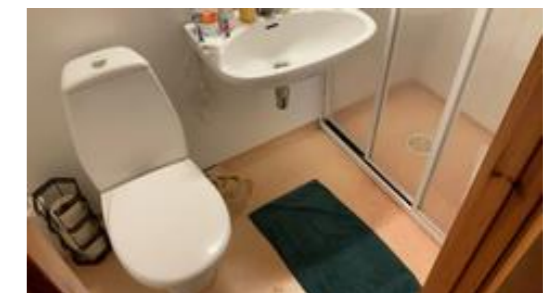
Bad.

Våtrommet bør totalrenoveres. Alle forhold med tettesjikt, våtsone, sluk m.m. må dokumenteres. Manglende oppgradering av våtrommet medfører høy risiko for at konstruksjonene ikke vil tåle vanlig bruk av vann eller lekkasjer.
