# GAUSELVÅGEN

Sjelden mulighet - Attraktiv sjøeiendom med, naust, flott utsikt og fantastisk beliggenhet.

STAVANGER BYGG OG BOLIGTAKST AS (befaringsdato:  
Torsdag, 21. mai 2026)

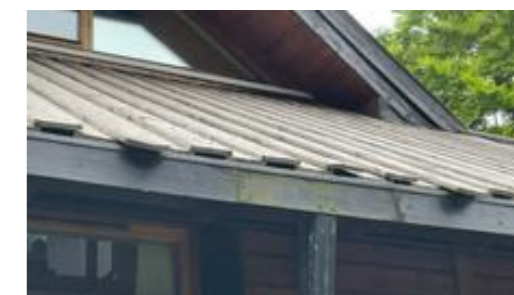
Tretak fra byggeår, sett fra bakkeplan synes ingen mangler, men enkelte takbord er løse, stift/festemidler som kommer opp og er ikke tilstrekkelig slått eller skrudd ned. Enkelte bord som vrir seg eller har enkelte langsgående sprekker.

Enkelte takbord er løse, stift/festemidler ikke tilstrekkelig i.

Takbord festes bedre, utbedre eller bytte takbord med større sprekker, vedlikeholde.

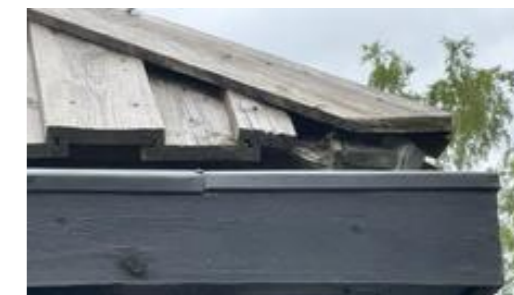
Råteskade på ett mindre overslag under mønebord.

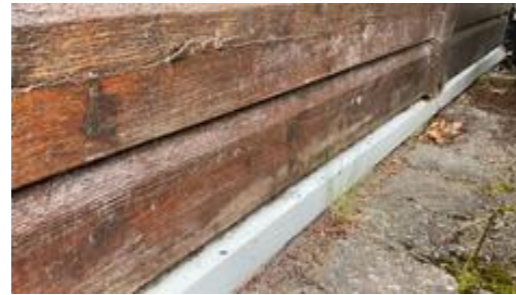
Deler av veggkonstruksjonen, synlige søyler står værutsatt til samt de kommer for nær eller i kontakt med underlaget/terreng. De trekker opp fukt og enkelte av disse har værslitasjer, råteskader i nedre del. På enkelte steder er det ikke tilstrekkelig tilluftsspalte mellom nedre del av bordkledningen og mur eller i overgang bordkledning og beslag. Bordkledningen bak får liten eller ingen utlufting.

Lite eller ingen tilluftsspalte mellom nedre bordkledning og her beslag/terreng.

Søyler med råteskader utbedres/byttes. Uten tilstrekkelig lufting bak bordkledningen kan fuktighet som trenger inn bak bordene eller gjennom veggen innenfra ikke tørke opp. Dette skaper ideelle forhold for råtesopp og muggvekst.

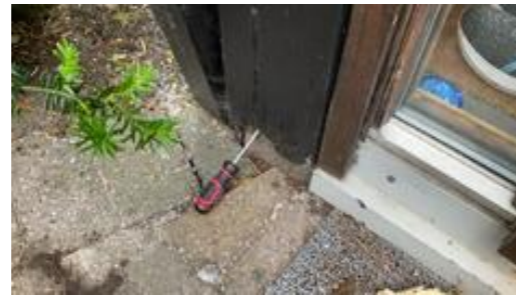
Råteskader på nedre del av synlige vegg søyler.

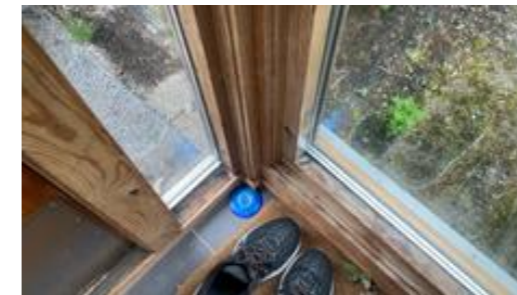
Vinduer i tre fra byggeår, mest utsatte har noe værslitasjer ute i for avflassing på overflater, inne har vinduene en del merker i foring og karm etter kondensering. Overlysvindu i 1 etg med rust på beslag ute. Tilfeldig valgte vinduer med normal åpne/lukkefunksjon.

Kondensmerker på innside glassramme.

Vinduer vedlikeholdes etter behov, rust på beslag byttes/utbedres.

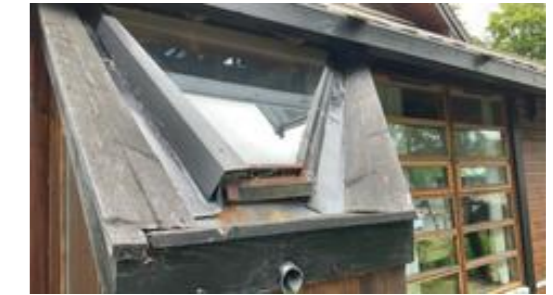
Rust på beslag overlysvindu i 1 etg.

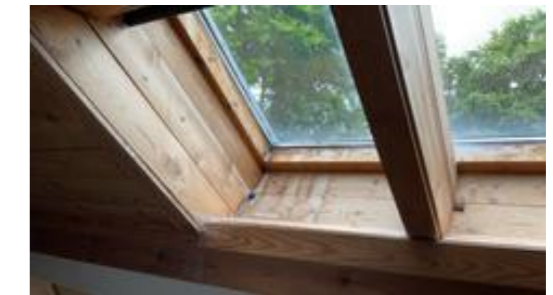
Overlysvinduer i skråtakskonstruksjonen, på disse er det en del merker innside utforinspanel etter kondensering, kan i enkelte tilfeller også være fukt etter lekkasjer. Dette bør undersøkes nærmere/utbedre.

Mye fuktmerker på utforingspanel etter kondensering/evt fukt.

Undersøke, evt utbedre tettefunksjon på overlysvinduer i forhold til kondenseringsproblematikken, evt lekkasje.

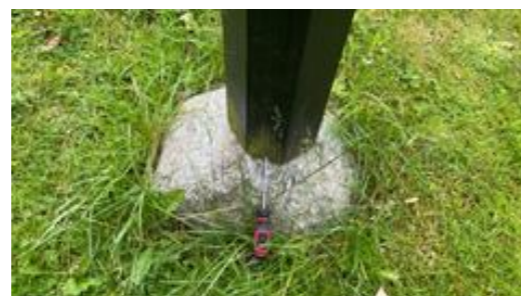
Søylor står for nær underlaget/fundament, trekker opp fukt og får svekkelser.

Overflater balkong vedlikeholdes, etablere avstand mellom søylor under balkong og underlaget/fundamentet.

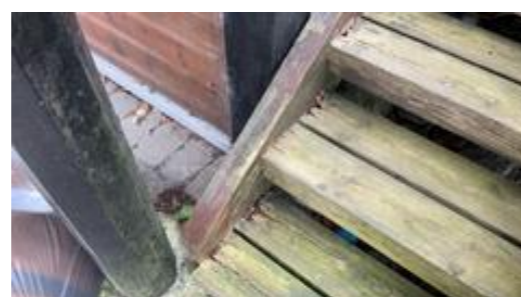
Råteskader på flere trinn i trapp.

Overflater vedlikeholdes, trinn med råteskader byttes.

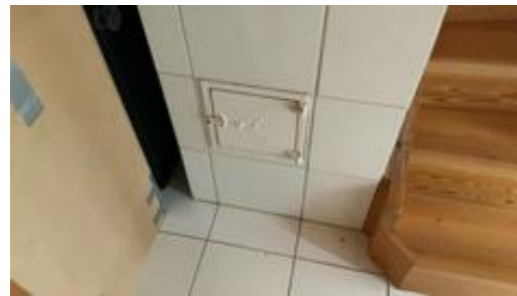
Feieluke i underetasje.

Pipe bør undersøkes for evt lekkasje, evt utbedre. Montere inn stein i feieluke evt ubrennbar plate mot trapp. Konfr evt feiervesenet om tiltak.  
**Kostnadsestimat: Under 10 000**

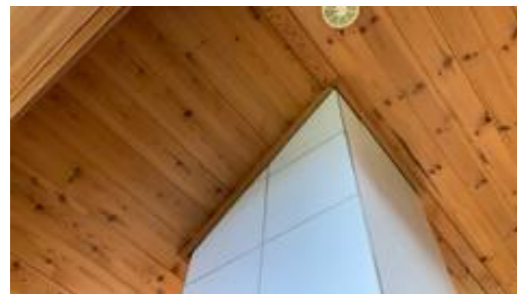
Mindre fuktmerker i panel omkring pipe ved takjennomføringen

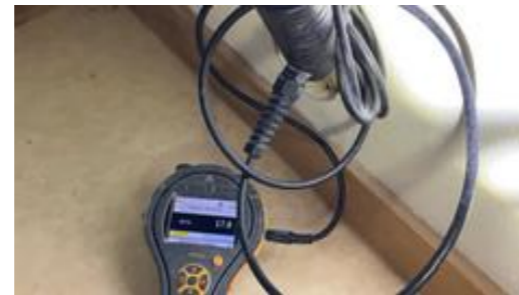
Fuktsøkt i påført yttervegg i underetasje i gult/risikosone.

Ingen umiddelbare tiltak er nødvendige men det påviste fuktnivå gir grunn til å overvåke konstruksjonen jevnlig for å se utvikling over tid, og eventuelt foreta tiltak for å unngå fuktskader.

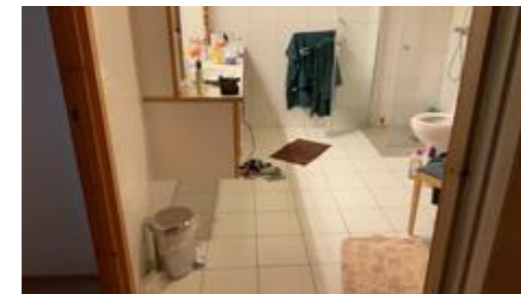
Bad.

Våtrommet bør totalrenoveres. Alle forhold med tettesjikt, våtsone, sluk m.m. må dokumenteres. Manglende oppgradering av våtrommet medfører høy risiko for at konstruksjonene ikke vil tåle vanlig bruk av vann eller lekkasjer.

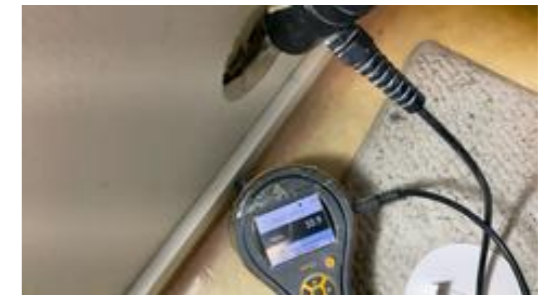
Fuktsøkt i vegg mot bad/hjørnekar uten unormale forhold.

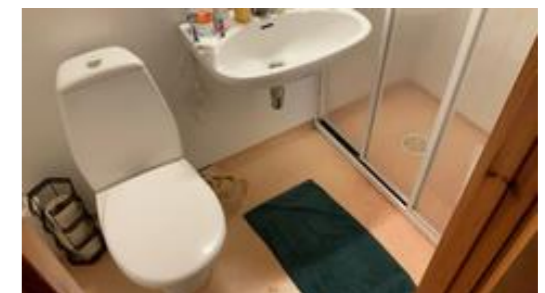
Bad.

Våtrommet bør totalrenoveres. Alle forhold med tettesjikt, våtsone, sluk m.m. må dokumenteres. Manglende oppgradering av våtrommet medfører høy risiko for at konstruksjonene ikke vil tåle vanlig bruk av vann eller lekkasjer.

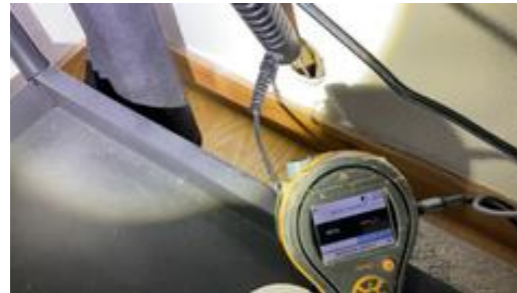
Fuktsøkt i vegg mot bad uten unormale forhold.

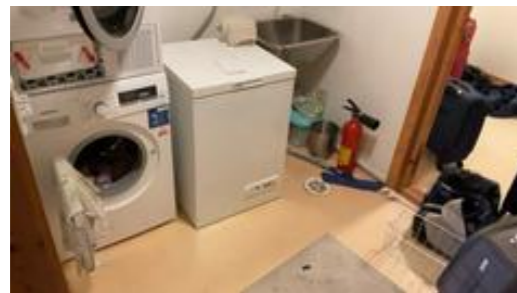
Vaskerom

Våtrommet bør totalrenoveres. Alle forhold med tettesjikt, våtsone, sluk m.m. må dokumenteres. Manglende oppgradering av våtrommet medfører høy risiko for at konstruksjonene ikke vil tåle vanlig bruk av vann eller lekkasjer.

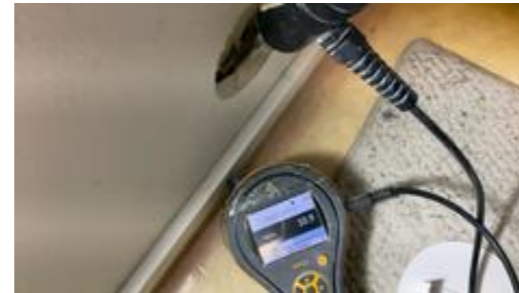
Fuktsøkt i vegg uten unormale forhold.

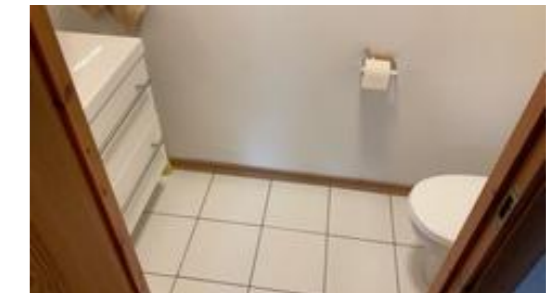
Toalettrom.

Selv om bom eller hullyd ikke alltid er et umiddelbart problem, bør det overvåkes nøye før eventuell utvikling i sprekker i flisfuger e.l. oppstår. Dette må en foreta tiltak for, for å begrense utviklingen. Slike rom bør ha minst mekanisk avtrekk/elektrisk styrt vifte, sildring fra toalettet utbedres.

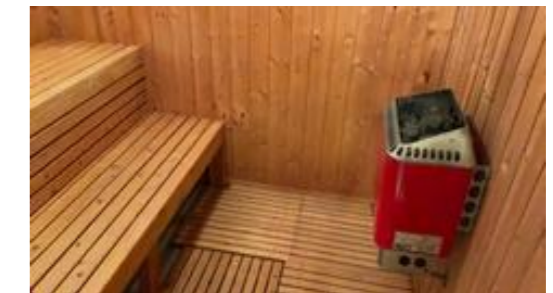
Badstue.

Det bør gjennomføres ytterligere undersøkelser og foretas utbedring av eventuell skade/feil konstruksjon. Legges ikke inn kostnad, konstruksjon avklares.

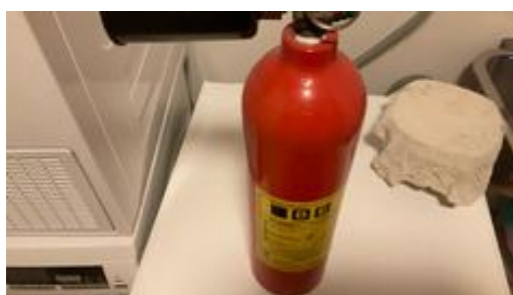
Eldre brannslukkerapparat.

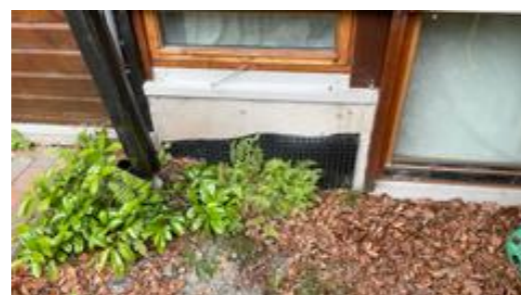
Synlig platonplast på mur som fuktsikring, ikke brukt platonlist på toppen.

Overvåk tilstanden jevnlig. For å få tilstandsgrad 0 eller 1 må dreneringen skiftes ut, men tidspunktet for når dette er nødvendig er vanskelig å si noe om. Montere platonlist på toppen av platen, denne skal hindre organisk materiale/jord komme mot mur og derfor oppretthold god lufting av murkonstruksjonen under terreng.

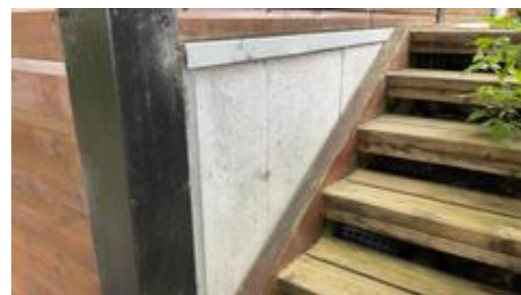
Stedstøpt grunnmur av betong. Lite av mur som viser, synlige steder uten observasjoner på sprekker/setninger, mindre riss av normal karakter.

Stedstøpt grunnmur.
