GARNESVEGEN 8

Tilstandsrapport

Befaringsdato: 08.12.2025 Rapportdato: 29.12.2025 Oppdragsnr.: 15943-2612 Referansenummer: LW5529

Autorisert foretak: Takst Vestland AS Sertifisert Takstingeniør: Knut-Anders Aase

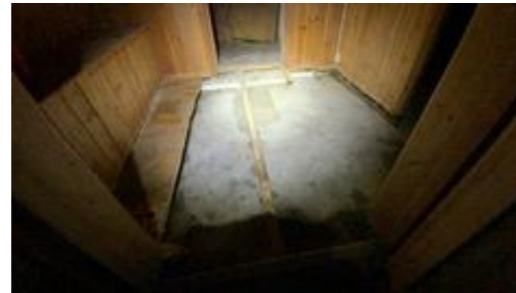
TG 1 Radon

Det er ikke fremlagt radonmålinger. Eiendommen ligger i et område med moderat til lave radonforekomster.

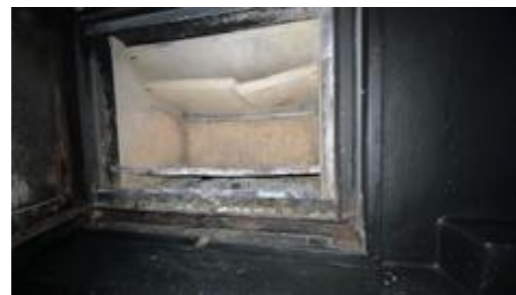
Vurdering av avvik:

- Ildfast plate mangler på gulvet under/foran ildstedet.
- Det er påvist sprekker i ildfast stein inne i ovnen.

Ildfast plate må monteres og stein inne i peisen må skiftes.

Kostnadsestimat: Under 20 000

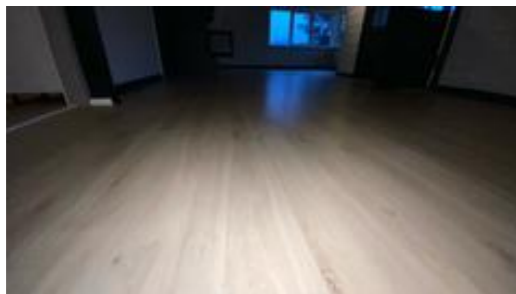
- Målt høydeforskjell på over 30 mm gjennom hele rommet. Tilstandsgrad 3 gis med bakgrunn i standardens krav til godkjente måleavvik.

Det meste av gulv mot grunn er fjernet. Det er ikke fuktspærre mot grunn.

Kostnadsestimat er for oppretting og reparasjon av skjevheter, ikke for utbedring av eventuelle setninger i grunn.

Kostnadsestimat: 200 000 - 500 000

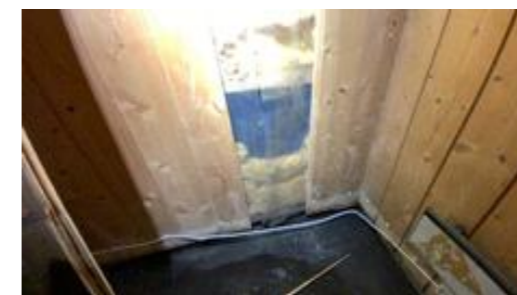
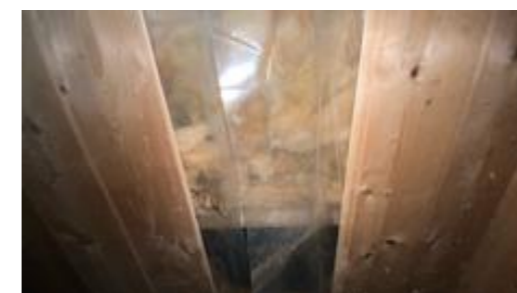
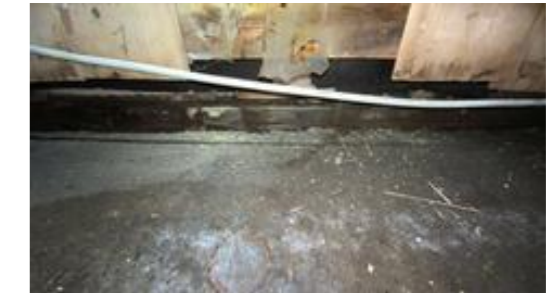
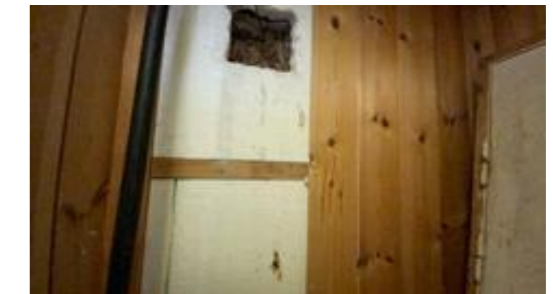
TG 4 Kryp kjeller

Kryp kjeller under uisolert trebjelkelag.

- Det er ikke adkomst til deler av krypkjelleren. Krypkjeller er kun vurdert i tilgjengelige deler. Krypkjeller regnes for å være en risikokonstruksjon som er utsatt for fukt- og råteskader i bunnsvill, trebjelkelaget og andre tilstøtende konstruksjoner, på grunn av fuktighet fra grunnen og kondensering ved temperaturforskjeller. Selv om det ikke er avdekket tegn på skader, betyr ikke dette nødvendigvis at det ikke foreligger skader i eller i forbindelse med krypkjelleren.

Krypkjeller er en risikokonstruksjon, med hensyn til fukt- og kondensproblemer.

Husets krypkjelleren er ikke undersøkt og gitt TGIU da denne ikke har tilstrekkelig inspeksjonsmulighet. Det tas derfor spesifikt forbehold om fukt, råte og mugg ettersom krypkjeller er en kjent risikokonstruksjon og denne ikke er mulig å undersøke uten destruktive inngrep. Det anbefales som et minimum å etablere bedre inspeksjonsmuligheter.

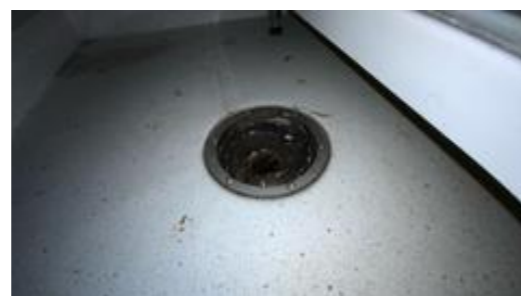
1. ETASJE > BAD

TG 2 Tilliggende konstruksjoner våtrom

Hulltaking er ikke foretatt, da det er funnet andre avvik i badet.

- Det er påvist andre avvik: Vegger i dusjkrok tåler ikke vannsøl.

- Dersom avvik ikke utbedres er det fare for videre skadeutvikling. Vegger i dusjkrok må utbedres.

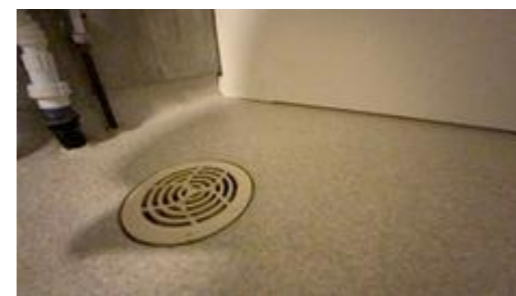
1. ETASJE > VASKEROM

TG 2 Tilliggende konstruksjoner våtrom

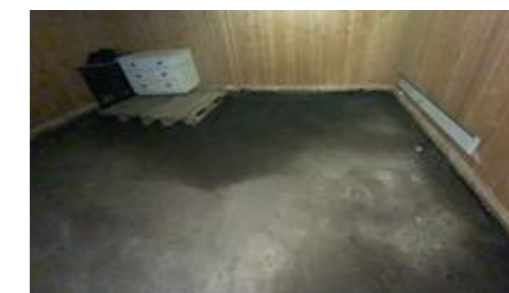
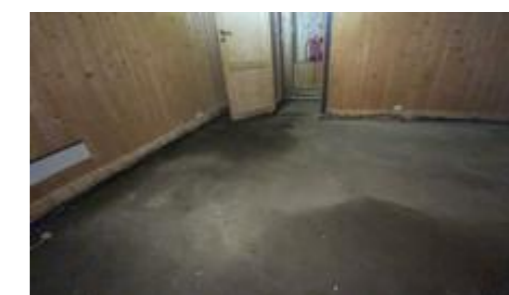
1 TG 2 Grunnmur og fundamenter

Grunnmur og ringmur i betong og naturstein.

- Lokal utbedring må utføres.

Sprekkene bør utbedres.
