## INDRE ARNA

Garnesvegen 8, 5260 INDRE ARNA  
Gnr 286 - Bnr 40  
4601 BERGEN

## Tilstandsrapport

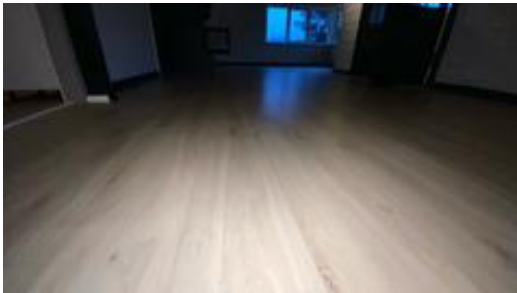
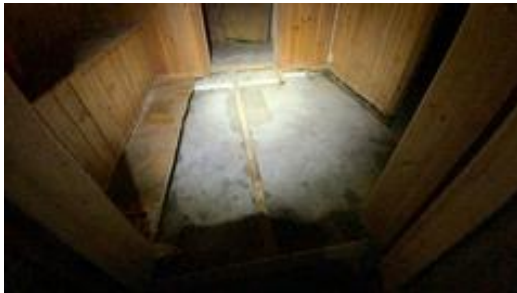
#### Vurdering av avvik:

Tilstandsgrad 3 gis med bakgrunn i standardens krav til godkjente måleavvik.

Det er ikke fuktsperre mot grunn.

Kostnadsestimat er for oppretting og reparasjon av skjevheter, ikke for utbedring av eventuelle setninger i grunn.

Kostnadsestimat: 200 000 - 500 000

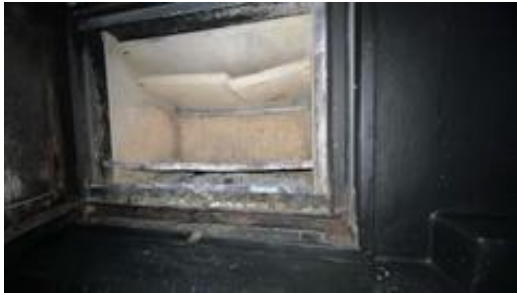
#### Vurdering av avvik:

- Ildfast plate mangler på gulvet under/foran ildstedet.
- Det er påvist sprekker i ildfast stein inne i ovnen.

Ildfast plate må monteres og stein inne i peisen må skiftes.

Kostnadsestimat: Under 20 000

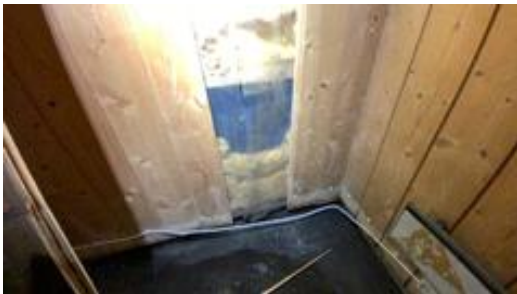
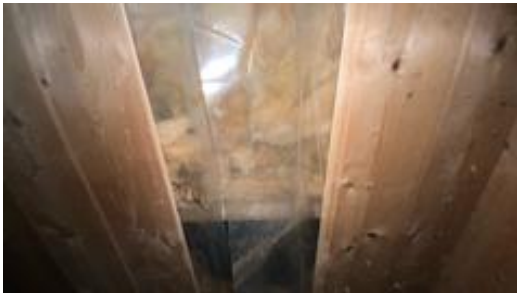
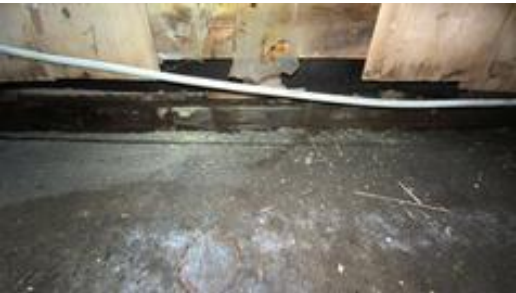
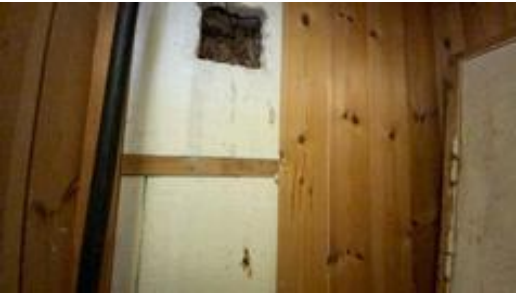
### TG 3 Rom Under Terreng

#### Vurdering av avvik:

- Det er påvist synlige fukt/råteskader i treverk i underetg./kjeller, hulltaking er derfor ikke nødvendig

Fukt, råteskader og skader etter mus i utforede vegger i kjeller.

Utforede yttervegger innvendig under terreng og mot grunnmur er en utsatt konstruksjon, med hensyn til fukt og kondensproblemer.

Kostnadsestimat er kun for rivning, ikke gjenoppbygging.

Kostnadsestimat: 20 000 - 100 000

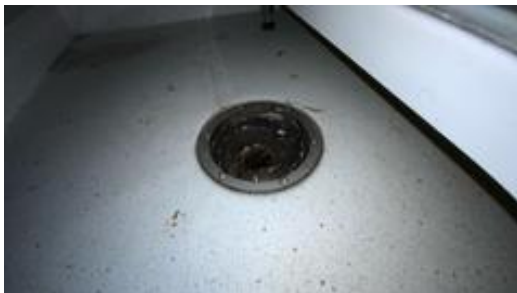
#### Vurdering av avvik:

Badet må pusses opp for å tilfredsstille dagens krav til våtrom. Normal levetid for tettesjikt er oppbrukt.

Kostnadsestimat: 200 000 - 500 000

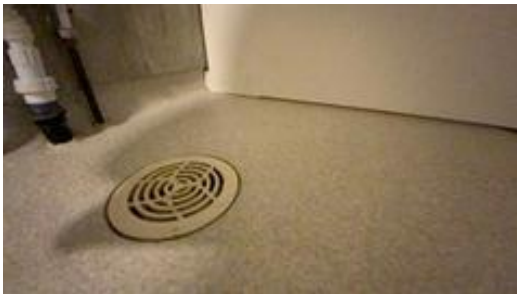
#### Vurdering av avvik:

Gulvet tåler ikke vannsøl og må utbedres.

Kostnadsestimat: 20 000 - 100 000

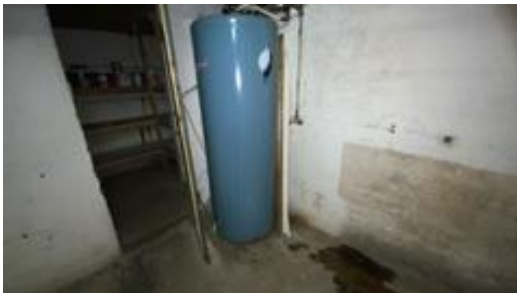
#### Vurdering av avvik:

Varmtvannstank er over 20 år gammel og har rustskader.

- Det er ikke behov for utbedringstiltak siden tanken fungerer i dag, men ut ifra alder kan skader plutselig oppstå på eldre tanker.

Det nærmer seg tid for å skifte varmtvannstank.

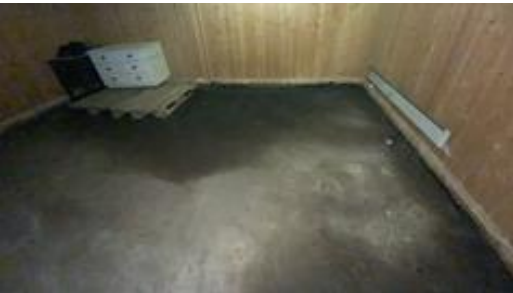
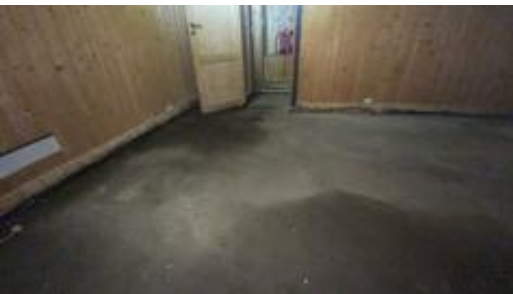
### ⓘ TG 3 Fuktsikring og drenering

Dreneringen utvendig må utbedres.

Kostnadsestimat: 200 000 - 500 000

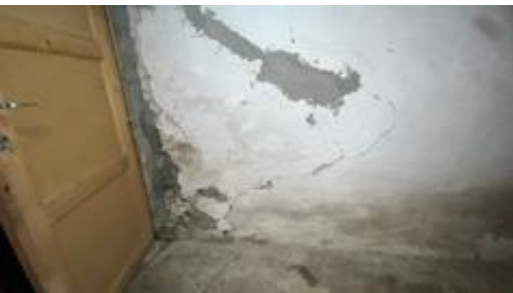
### ⓘ TG 2 Grunnmur og fundamenter

Grunnmur og ringmur i betong og naturstein.

- Lokal utbedring må utføres.

Sprekkene bør utbedres.
