TUNESVEGEN 307

Tilstandsrapport

Enebolig
 Tunesvegen 307, 5264 GARNES
 BERGEN kommune
 gnr. 283, bnr. 54

Befaringsdato: 25.03.2026 Rapportdato: 09.04.2026 Oppdragsnr.: 15943-2700 Eiendomsverdi ref nr: GM2027

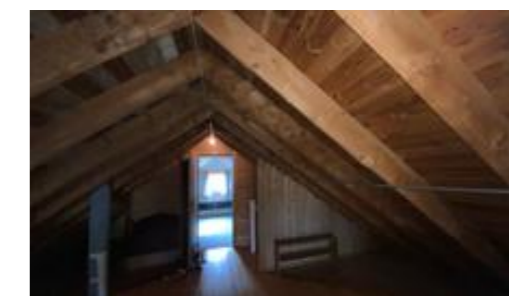
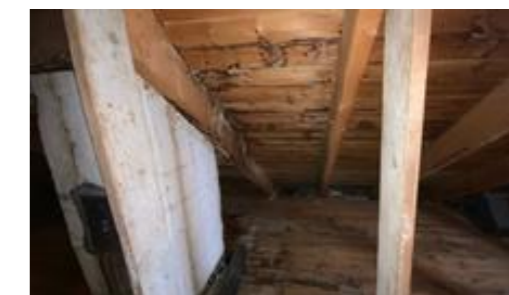
- Det er påvist fuktskjolder/skader i takkonstruksjonen.

Fuktmerker i sperr og sutak rundt skorstein.

Spor etter skadedyr i loft.

Det ble ikke registrert fukt. Mest sannsynlig er det merket etter eldre lekkasjer.

Bygget må sikres mot skadedyr.

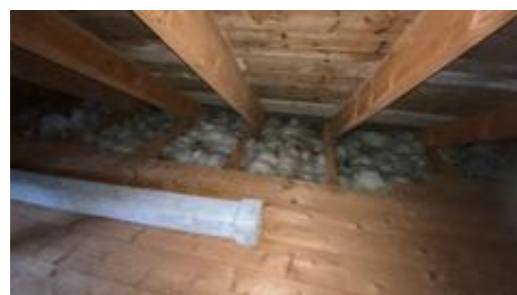
Teppe og lakket tregulv. Betonggulv i kjeller.
Tapet på vegger.
Malt lerret, panel, platet og malte himlinger.

- Det er påvist skader på overflater.
- Skadet lerretshimling i stue.
- Eldre overflater.

Oppussing, reparasjoner og modernisering må påregnes.

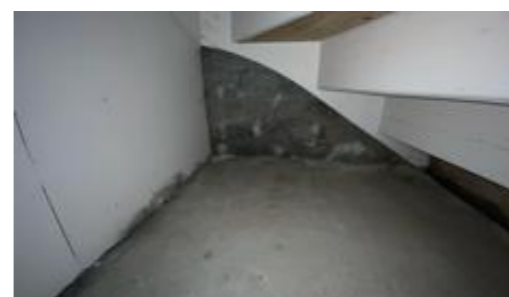
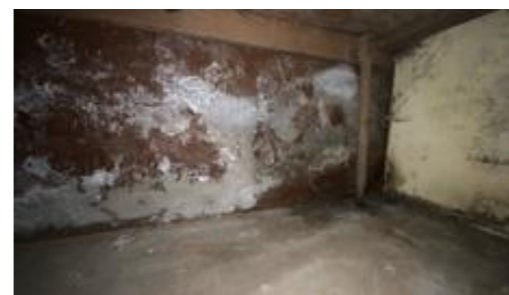
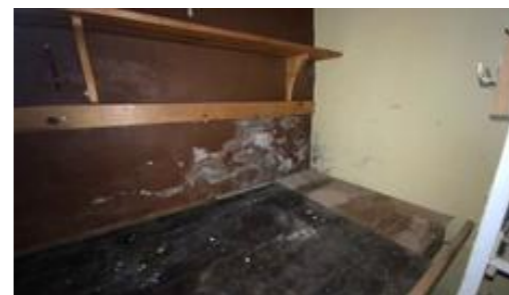
- Det er påvist indikasjoner på noe fuktgjennomtrengning inn i kjellermur.
- Fukt, malingsavflassing og saltutslag på innvendig grunnmur flere steder.

- Det påviste fuktnivå gir grunn til å overvåke konstruksjonen jevnlig for å se utvikling over tid, og eventuelt foreta tiltak for å unngå fuktskader.
- Treverk innvendig mot grunnmur må fjernes.
- Utføre yttervegger innvendig under terreng og mot grunnmur er en utsatt konstruksjon, med hensyn til fukt og kondensproblemer.
- Grunnmuren bør ikke kles inne, men være synlig i alle rom.

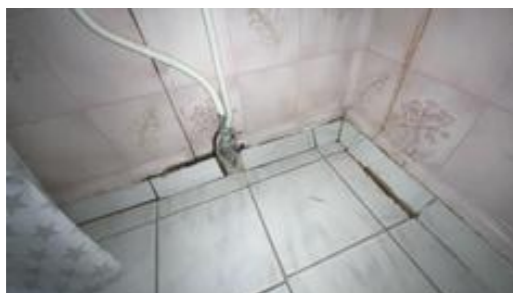
- Ved andre fuktundersøkelser enn hulltaking, er det ikke påvist indikasjoner på fuktskader.

Fuktskader og åpne tapetskjøter i dusjkrok.

Badet må pusses opp.

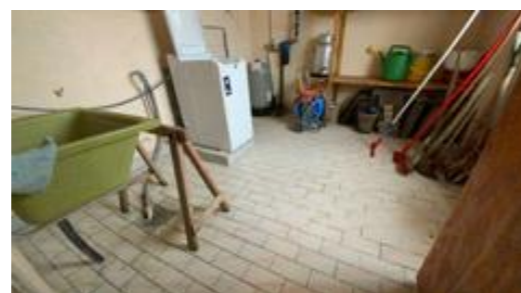
KJELLER > VASKEKJELLER

Det er ikke boret hull. Vegger i vaskekjeller er av mur/betong. Det er fukt og malingsavflassing flere steder.

- Det må foretas tiltak for å lukke avviket.

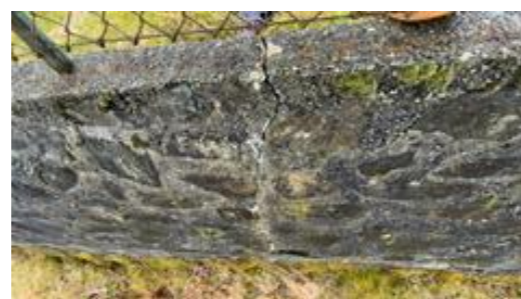
- Det er påvist mindre sprekker og/eller skjevheter i muren.
- Det er loddrett sprekk i muren.

- Lokal utbedring må utføres.
- Sprekken bør forsterkes/sikres.
