Meget pen  
leilighet i  
1.etasje

ST. MARIE GATE 43C

Befaringsdato: 06.01.2026      Rapportdato: 11.01.2026      Oppdragsnr.: 15333-1922      Referansenummer: VP4158  
Autorisert foretak: Vestre Vei Eiendom AS      Sertifisert Takstingeniør: Tom Gjerlaugsen

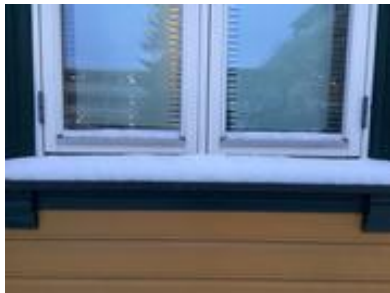
Eldre vinduer har oppnådd over halvparten av forventet brukstid. Kjeller vinduer er dårlige.

Det er sameie som holder kontroll og tar kostnader når det byttes.

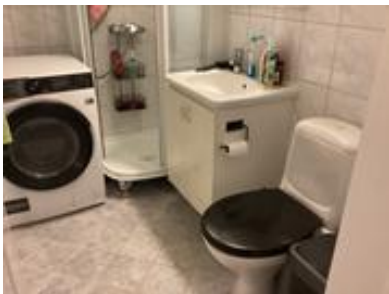
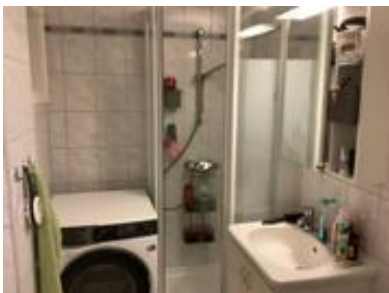
### ETASJE > BAD

Dokumentasjon: ingen dokumentasjon.  
Badet er er fra 2000.  
Badet har fliser på vegger og gulv.  
Sanitærutstyr er dusj, mot vegg, servant med skap og klosett.  
Opplegg for vaskemaskin.  
Varmekabler.  
Normal levetid på badet er 12 til 25 år.  
Badet har oppnådd over halvparten av forventet brukstid.

Det kan være skader i bjelkelaget under badet, da det er fra år 1890 og pga. alder og byggemåte.

Når våtrommet fornyes, må det påregne og fjerne alle overflater med plater inn stender verk.  
Gjør tiltak om nødvendig.

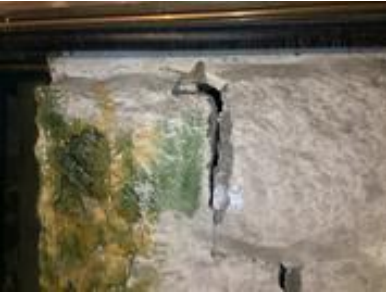
Kjellerveggene er oppført i granittmur som er pusset utvendig. Støpt grunnmur i tilbygg. Granitmurer kan være noe ustabile, og det er normalt at det oppstår noe sprekkdannelse. Deler av kjelleren er utført som krypkjeller, den går ikke og kontrollere.

Felles skapet holder grunnmur under kontroll. Gjør tiltak ved behov.
