Meget pen  
leilighet i  
1.etasje

ST. MARIE GATE 43C

# Tilstandsrapport

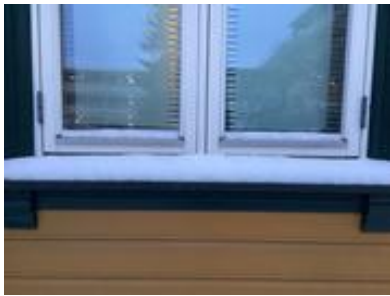
Eldre vinduer har oppnådd over halvparten av forventet brukstid. Kjeller vinduer er dårlige.

Det er sameie som holder kontroll og tar kostnader når det byttes.

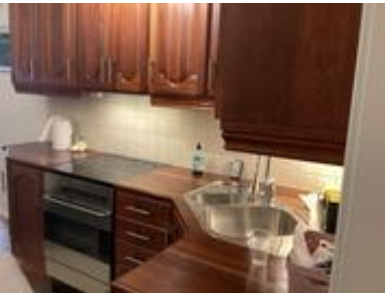
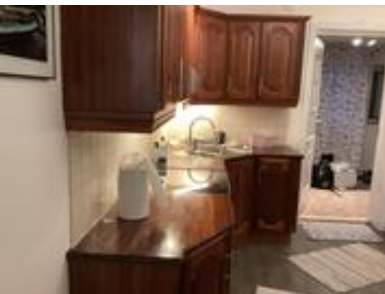
### ETASJE > KJØKKEN

#### TG 2 Avtrekk

- Om mulig bør det etableres ventilasjons kanal ut i det fri fra ventilator.

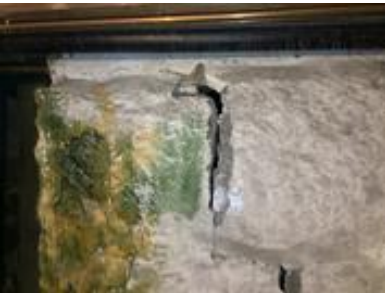
Kjellerveggene er oppført i granittmur som er pusset utvendig. Støpt grunnmur i tilbygg. Granitmurer kan være noe ustabile, og det er normalt at det oppstår noe sprekkdannelse.

Felles skapet holder grunnmur under kontroll. Gjør tiltak ved behov.
