LABERGET 65D

**Adresse:** Laberget 65D, 4020 STAVANGER

## Tilstandsrapport

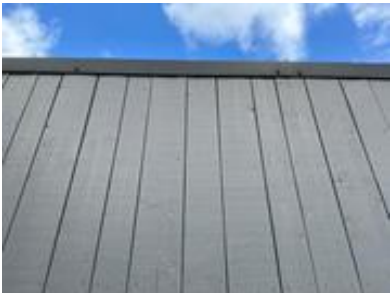
#### TG 2 Yttervegger/Veggkonstruksjon

**Beskrivelse**  
Bindingsverkskonstruksjon fra byggeåret med stående kledning og plater. Det er foretatt stikkprøver av trekledning ved balkong.

**Vurdering av avvik:**  
• Det er påvist råteskader i den stående bordkledningen ved gelender på balkong.

**Konsekvens/tiltak**  
• Råteskadet bordkledning bør skiftes ut.

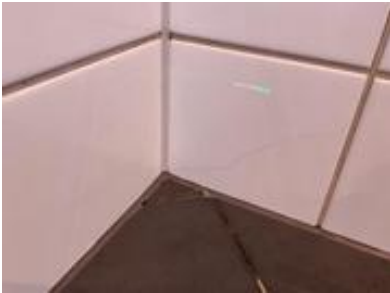
- Det er påvist sprekker i flis ved dusjhjørne.
- Det er påvist riss eller sprekker i flisfuger i våtsonen.

- Sprekker i flis og fuger bør utbedres for å redusere risikoen for vanninntrengning bak flislaget. Det er ved befaring ikke registrert synlige tegn til fuktpåvirkning i de undersøkte tilliggende konstruksjonene.
- Riss eller sprekker i flisfuger i våtsonen kan føre til at fukt trenger inn bak flisene. Dette øker risikoen for skjulte fuktskader, muggvekst og svekket konstruksjon over tid.

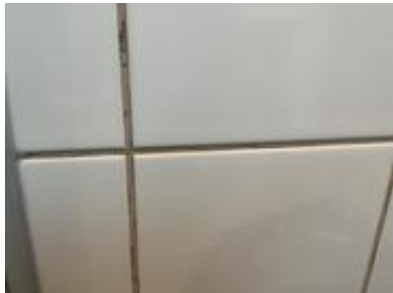
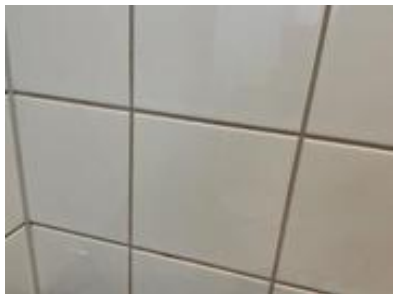
#### TO 2 Overflater gulv

- Det er påvist avvik i fallforhold til sluk i forhold til krav i forskrift på befaringstidspunktet.

- Det er påvist sprekker i flis ved inngangsdør.
- Det er påvist at flisfuger i våtsonen har riss/sprekker.

- Et bad med manglende eller redusert fall til sluk blir mindre funksjonelt og sikkert for brukeren. Til tross for avviket i fall/høydeforskjell til sluk, vil gulvet fortsatt kunne lede vann mot sluket, men med redusert effektivitet. Dette kan potensielt øke risikoen for vannansamling i enkelte områder av badet.
- Skadet flis er i et område hvor den kun utgjør et estetisk avvik.
- Slike riss/sprekker kan indikere bakenforliggende fuktskader, og konstruksjonen bør observeres jevnlig for å vurdere utvikling.

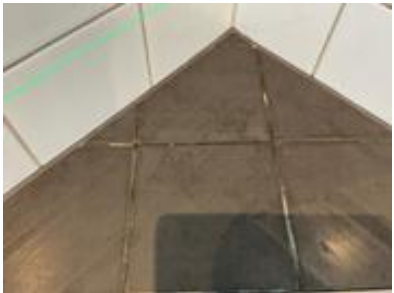
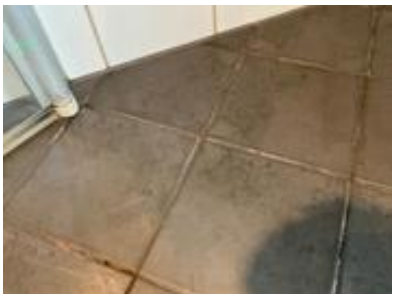
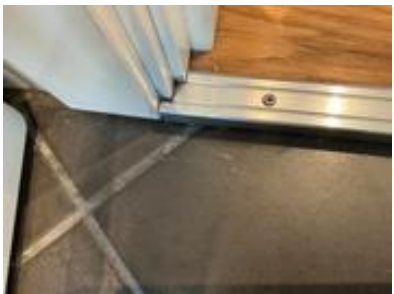
#### TO 2 Vanntett sjikt, membran og sluk

- Konsekvensen er at membranens tilstand og tetthet er usikker som følge av alder og manglende dokumentasjon, noe som øker risikoen for skjulte fuktskader og kan medføre behov for nærmere undersøkelser og eventuell rehabilitering av våtrommet.
