## Innbydende rekkehus i Dale sentrum

SKULEGATA 21

# Tilstandsrapport

- Rekkehus
- Skulegata 21, 5722 DALEKVAM
- VAKSDAL kommune
- # gnr. 22, bnr. 231

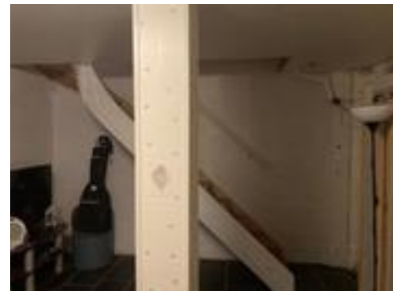
- Det er ikke foretatt radonmålinger, og bygget er heller ikke utført med radonperre.
- Det er ikke montert rekkverk på innvendig trapp.
- Det er tegn på avvik i branncelleinndeling ut ifra dagens byggt tekniske forskrift.
- Det mangler håndløper på vegg i det innvendige trappeløpet.
- Rekkverkshøyder er under dagens forskriftskrav til rekkverk i innvendige trapper.
- Rekkverkshøyder er under dagens forskriftskrav til rekkverk i utvendige trapper.

Mangler rekkverk, trapp til kjeller
