Påkostet familiebolig på  
Vallerud/Rasta

HAUKEVEIEN 3A

**Adresse:** Haukeveien 3A, 1476 Rasta

**Gnr./Bnr.:** Gnr. 99, bnr. 679, i Lørenskog kommune

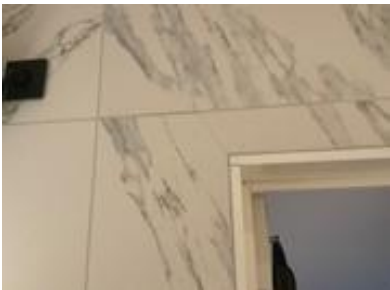
### 2.ETASJE > BAD/WC

- Det er påvist sprekker i fliser.

For å lukke avviket isolert sett, må flisen skiftes. Det bør samtidig med dette gjøres ytterligere undersøkelser for å avklare mulige årsaker til at dette har skjedd. Våtrommet fungerer med avviket.

- Våtrommet fungerer med dette avviket.
- Fliser må skiftes.
