## Lys & lekker 3(4)roms hjørneleilighet

VILHELM BJERKNES' VEI 58C

**Adresse:** Vilhelm Bjerknæs' vei 58C,  
5081 Bergen

Befaringsdato: 20.02.2026    Rapportdato: 24.03.2026    Oppdragsnr.: 20932-3181    Eiendomsverdi ref nr: XI5779

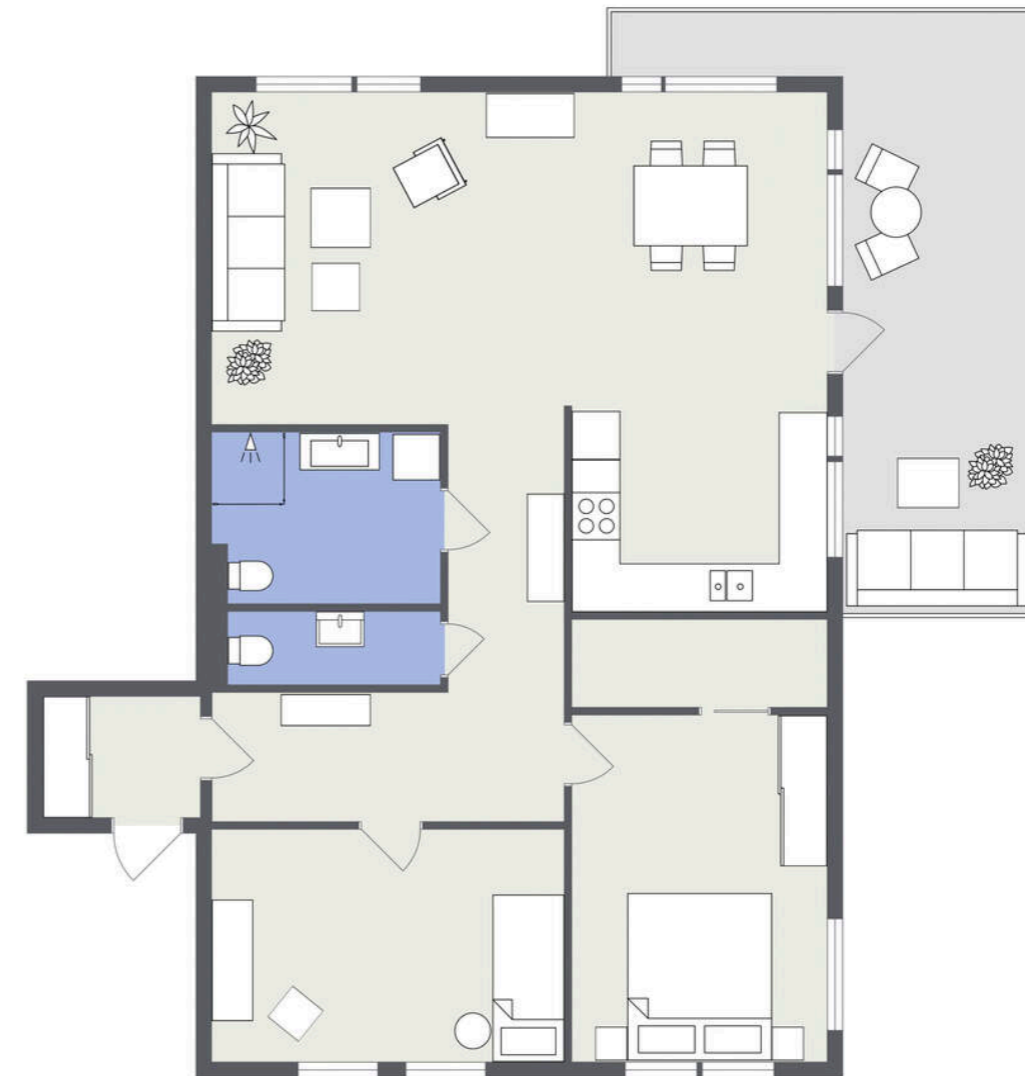
## PLANTEGNING

Planskissen er ikke i målestokk.  
Oppgitte mål er innvendig og kan ikke betraktes som eksakte.

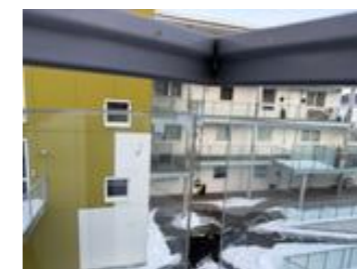
**Utvendig > Balkonger, terrasser og rom under balkonger** [Gå til side](#)  
Det er påvist andre avvik:  
• Delaminering mellom glass på rekkverk. Dvs. limet mellom glass har begynt å løsne.

- Andre tiltak:
- Avvik er av visuell betydning. Glass med delaminering må skiftes hvis en skal lukke avvik.

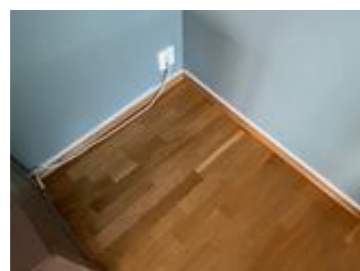
#### TO 2 Overflater

**Innvendig > Overflater** [Gå til side](#)  
Det er påvist andre avvik:  
• Noen fuktmerker på parkett gulv i stue.

- Andre tiltak:
- Avvik er av visuell betydning. Overflater skiftes/fornyes etter ønske/behov.

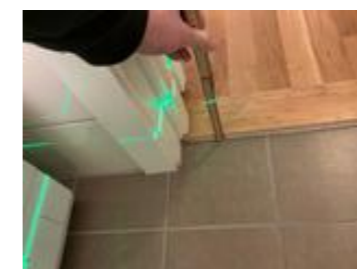
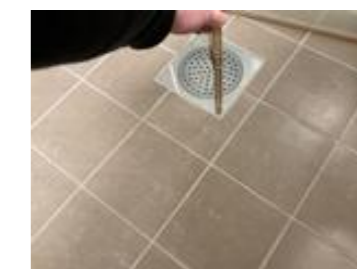
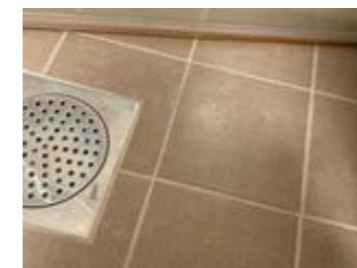
Overflater gulv: Det ble målt 25 mm nivåforskjell fra topp slukrist til topp flis ved dørterskel. Ved enkel funksjonstest rant vann til sluk. Vurdering av avvik: Det er påvist andre avvik: Det er registrert bom i enkelte fliser, som betyr at flisene har sluppet noe fra underlaget/limet. TG 2.

- Andre tiltak:
- Tiltak vurderes som ikke nødvendig i dag, men man må være oppmerksom på at fliser med bom kan løsne og på sikt medføre mekanisk skade eller lekkasje i bakenforliggende membran.

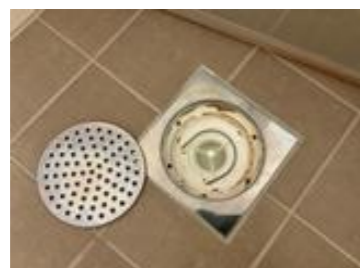
#### TO 2 Sluk, membran og tettesjikt

Det legges til grunn at badet er oppført med smøremembran i områder hvor dette er påkrevd, forutsatt at det er oppført eller rehabilitert etter Byggtknisk forskrift av 1997 (TEK97). Vurdering av avvik: Mer enn halvparten av forventet brukstid er passert på membranløsningen. TG 2.

- Overvåk tilstanden jevnlig. For å få tilstandsgrad 0 eller 1 må tettesjiktet skiftes ut, men tidspunktet for når dette er nødvendig er vanskelig å si noe om.
- Eldre membraner svekkes naturlig over tid, noe som kan medføre redusert tettefunksjon og øke risikoen for utettheter og fuktskader på sikt.
