NORDBØ 6

# Tilstandsrapport

## EIERSEKSJONSLEILIGHET

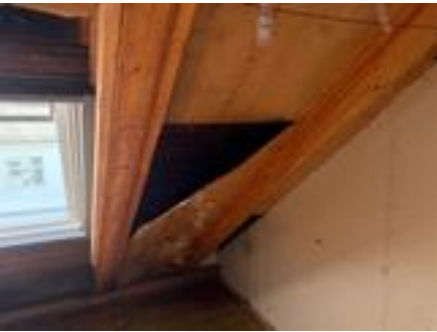
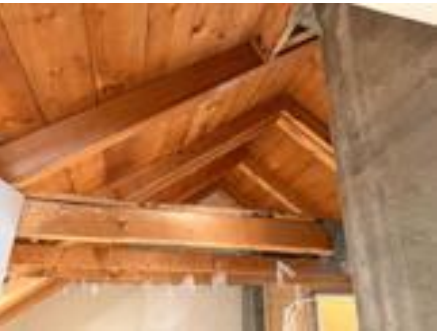
- Det er påvist fuktskjolder/skader i takkonstruksjonen, på sperr ved pipe. Det var tørt på befaringsdagen.

- Årsak til fukt bør avdekkes. Deretter bør skaden utbedres, og skadet konstruksjon reparere eller skifte ut.

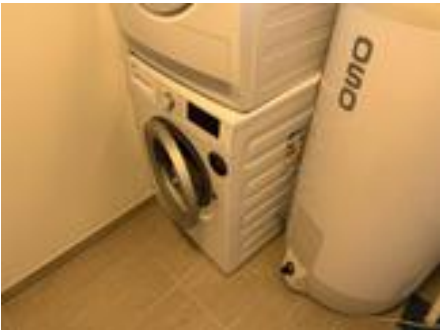
### 2. ETASJE > BAD (MÅLER 3,7 KVM)

- Manglende oppgradering av våtrommet medfører høy risiko for at konstruksjonene ikke vil tåle vanlig bruk av vann eller lekkasjer. Dette kan føre til fuktskader på tilstøtende konstruksjoner.
- Våtrommet må totalrenoveres. Alle forhold med tettesjikt, våtsone, sluk m.m. må dokumenteres.

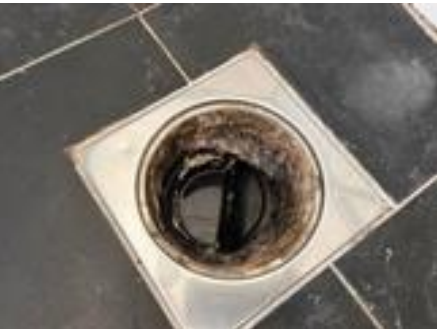
I dusj er det sluk. Under badekar er det ikke sluk, kun rørgjennomføring.

Tettesjiktet er ikke kjent.

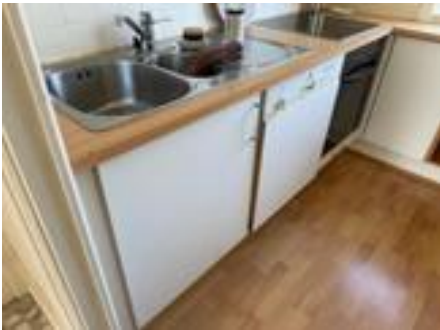
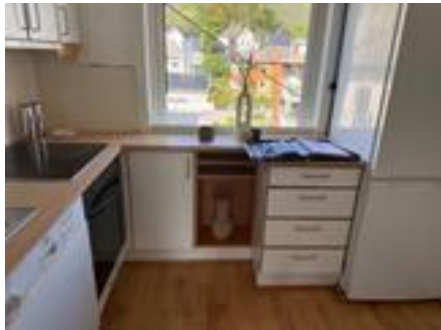
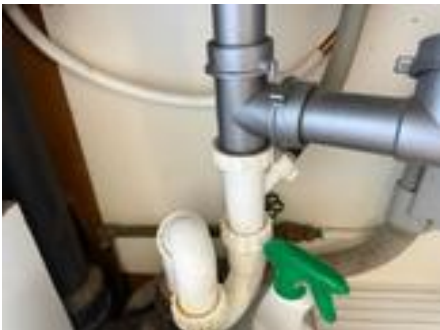
**Vurdering av avvik:**

- Det anbefales å fuge på nytt for å hindre fukt bak benkeplate.

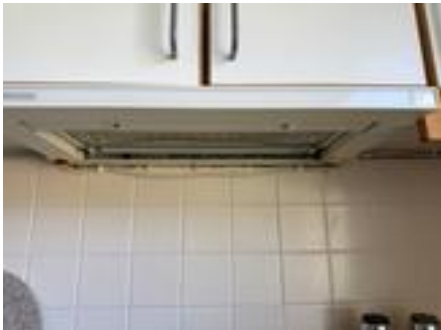
**Vurdering av avvik:**

- Dersom rør er pakket inn i avisepapir, anbefales det egnet isolasjon og ikke papir som er organisk materiale som trekker til seg fukt.

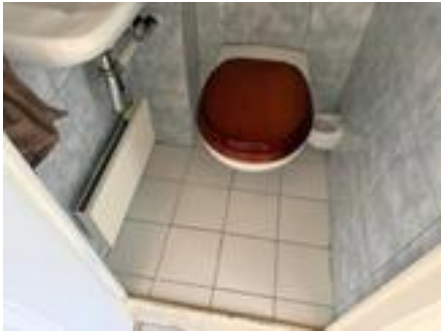
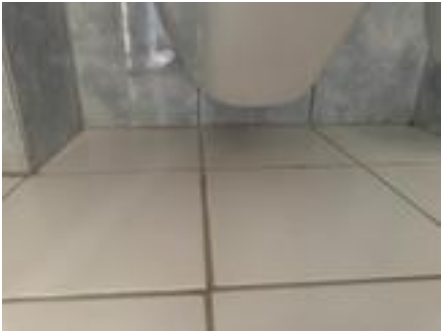
#### TG 2 Sanitærutstyr

- Det er påvist manglende lekkasjedeteksjon fra innebygd systerne.

- Manglende lekkasjedeteksjon øker risikoen for skjulte vannlekkasjer som kan føre til fukt- og konstruksjonsskader over tid.
- Installere lekkasjedeteksjon eller sørge for annen løsning som gjør lekkasjer synlige og tilgjengelige for kontroll.

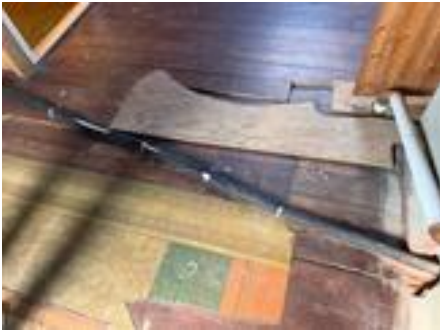
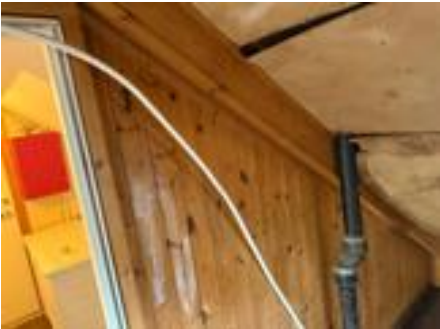
### Innvendige avløpsrør

**Beskrivelse**  
Leiligheten har avløpsrør av støpejern og noe plast.

- Vurdering av avvik:**
- Støpejernsrør før 1990 er eldre enn 33 år og har derfor usikker fremtidig funksjon.

- Konsekvens/tiltak**
- I forbindelse med oppgradering av våtrom vil det være naturlig med utskiftning av rør.
  - Det anbefales å planlegge utskifting eller oppgradering av rørsystemet for å sikre videre driftssikkerhet.

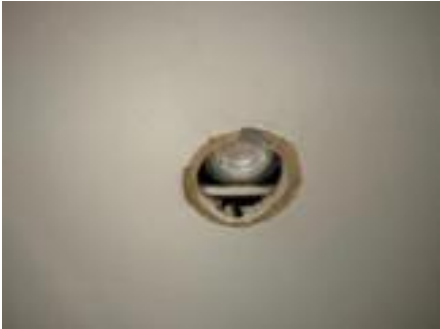
### Vurdering av avvik:

- Defekter eller manglende feste for kabler øker risiko for brann og støt. Dette utgjør en fare for liv og helse. Det er behov for at en kvalifisert elektrofaglig person kontrollerer det elektriske anlegget. Gjelder kabel under ventilator på kjøkken.
- Kabel bør festes bedre.
- Kabel bør festes bedre.
- Det er uklart om det er utført arbeider som skulle hatt samsvarserklæring. Boligen har hatt flere eiere etter 1999, og det finnes ingen oversikt over arbeider på det elektriske anlegget før nåværende eiers eiertid. På grunn av at det er usikkert om alle arbeider er utført av faglærte, anbefales det en kontroll av det elektriske anlegget av kvalifisert elektrofaglig person.
- Spot må monteres i himling, og kontrolleres.
