## Praktisk 3-roms på Sørneset

KRINGSJÅVEGEN 13

Befaringsdato: 03.08.2026    Rapportdato: 06.08.2026    Oppdragsnr.: 13707-1744    Eiendomsverdi ref nr: HZ2115  
Autorisert foretak: Sivilingeniør Patrick Young AS    Vår ref: HG

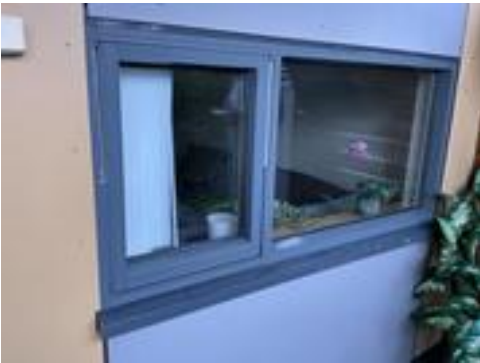
Vinduene har karmen av tre med utvendig aluminiumskledning. Varierende to og tre lag isolerglass.

Vinduene har karmen av tre med utvendig aluminiumskledning

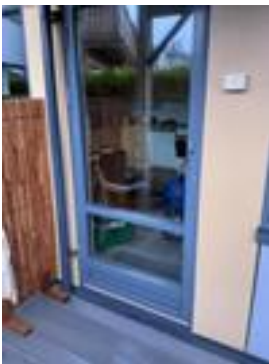
Verandadør

Ytterdøren har en del slitasje på overflaten og står foran vask og maling

- Ytterdøren står foran vask og maling

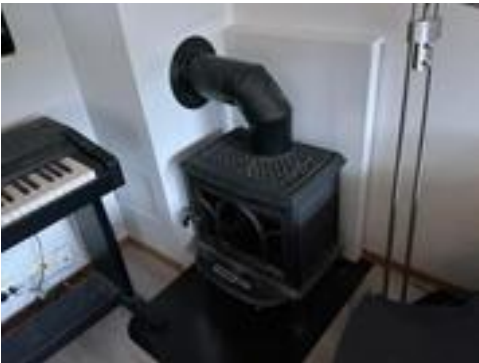
Det er ikke ubrennbar plate på gulvet under sotluken.  
Dette medfører at glør kan falle ned på laminatgulvet ved tømning av sot.  
Det anbefales å montere en ubrennbar plate på gulvet under sotluken.

Vedovn på stuen

- Det anbefales å montere ildfast plate under luker på pipe.

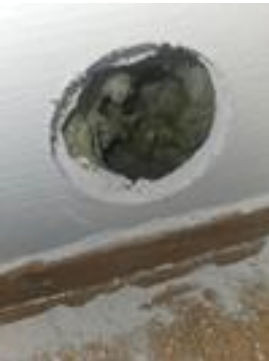
Borret hull fra tilstøtende rom, soverom.  
Påvist stålstendere i veggen.  
Det er ikke mulig å måle fukt i metall, men det var ikke synlig tegn til fuktskader i veggen ved hullet.

Ingen indikasjon på unormal fukt i veggen

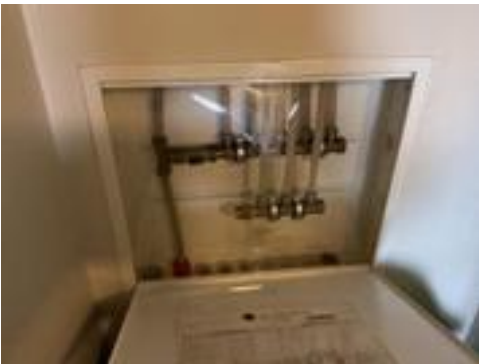
**Beskrivelse**  
Rør i rør system for tappevann  
Fordelingsskapet er plassert i veggen mellom badet og det ene soverommet.  
Stoppekran for vann i fordelingsskapet.

Fordelingsskap for tappevann, med stoppekran

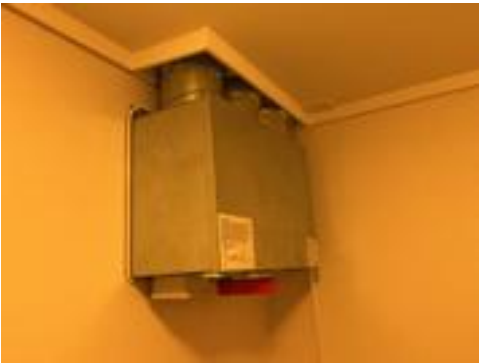
**Beskrivelse**  
Leiligheten har sentralavtrekk fra kjøkken og bad.  
Tilluft via veggventiler.

Sentralavtrekk. Aggregatet henger i boden

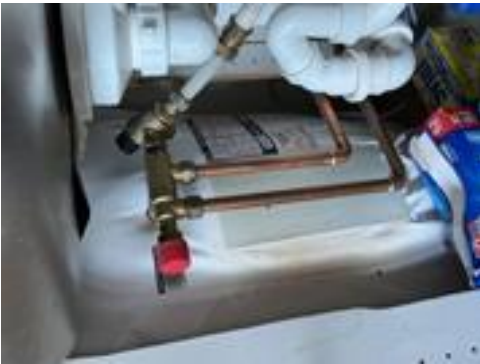
Varmtvannstanken er ca 21 år og nærmer seg sin forventede levetid. Varmtvannstanken er tilkoblet strømmettet via stikkontakt. Dette er ikke lenger tillatt. Ved neste utskifting av tanken må det etableres ny el - tilkobling

Varmtvannstank i kjøkkenbenken

- Det bør etableres tilfredsstillende el-tilkobling etter gjeldende forskrift.
- Det er ikke behov for utbedringstiltak siden tanken fungerer i dag, men ut ifra alder kan skader plutselig oppstå.

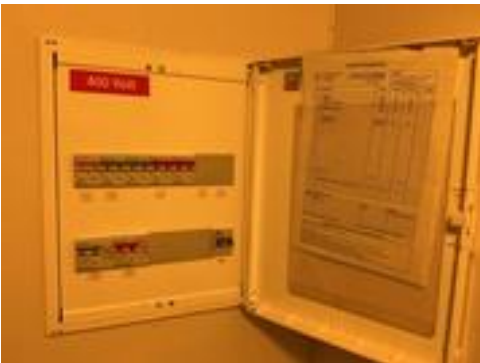
Skjult elektrisk anlegg.  
Sikringsskap med automatsikringer og jordfeilbrytere er plassert i boden  
Samsvarserklæring for nyanlegg ligger i skapet.

Sikringsskap med automatsikringer og kursfortegnelse

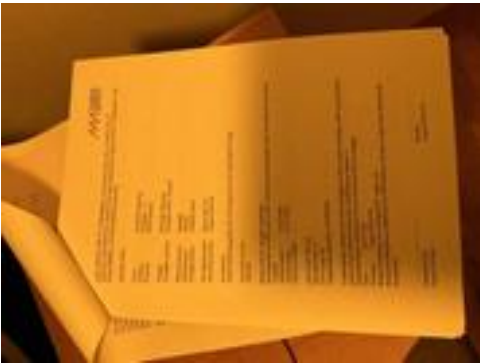
Samsvarserklæring ligger i skapet

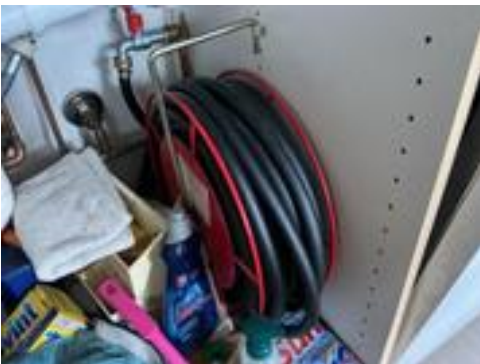
Brannslange

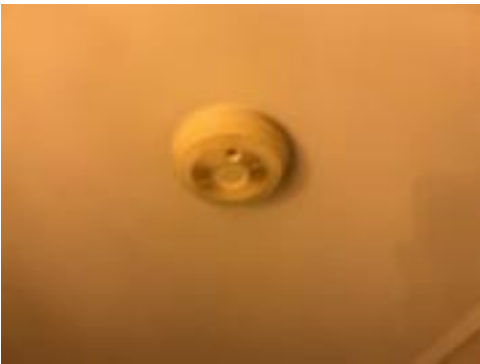
Røykvarsler
