LØNBORGLIEN 234

Tilstandsrapport

- Rekkehus
- 📍 Lønborglien 234, 5039 BERGEN
- 🏠 BERGEN kommune
- # gnr. 168, bnr. 1916
- # Andelsnummer 62

Befaringsdato: 06.05.2026 Rapportdato: 20.05.2026 Oppdragsnr.: 12127-2178 Eiendomsverdi ref nr: HL1246
Foretak: Lund Takstingeniør AS Takstingeniør: Tom-Erik Seierslund

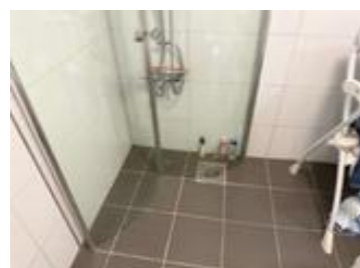
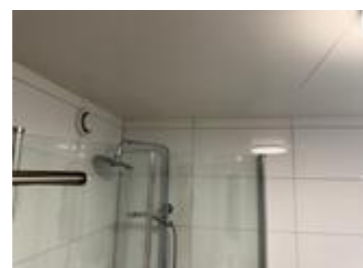
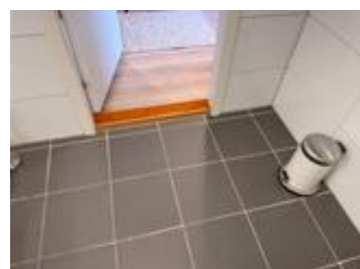
- Manglende oppgradering av våtrommet medfører høy risiko for at konstruksjonene ikke vil tåle vanlig bruk av vann eller lekkasjer. Dette kan føre til fuktskader på tilstøtende konstruksjoner.

Kostnadsestimat: 200 000 - 500 000

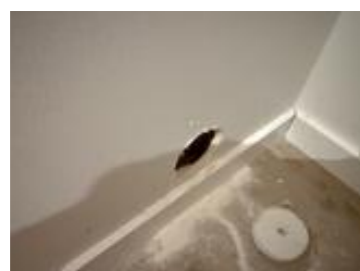
1. ETASJE > BAD (MÅLER 4,7 KVM)

Tilleggende konstruksjoner våtrom

Boligen har stålstender, og ikke mulig å fuktmåle i svill/stenderverk.

Det er foretatt fuktsøk. Fuktsøket er utført på sted nær vanninstallasjon, men er ingen garanti for at det ikke er fukt andre steder i konstruksjon mot våtrom.

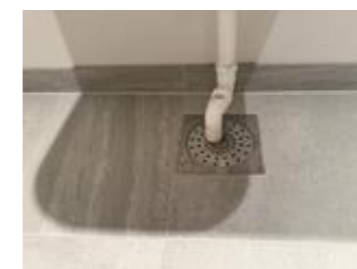
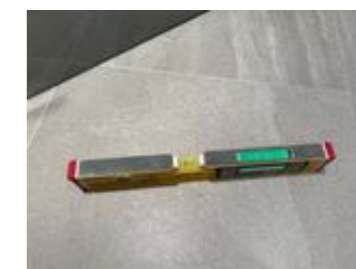
Det er motfall mellom sluk og vegg. Standarden krever at gulvet settes i tg3. Avviket har liten praktisk betydning.

- Påviste avvik må utbedres, gulvet må bygges med riktig fall.

Kostnadsestimat: 20 000 - 100 000

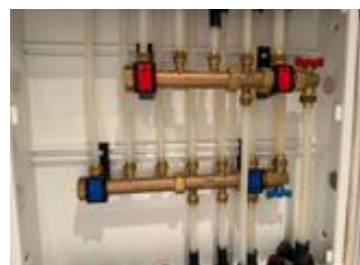
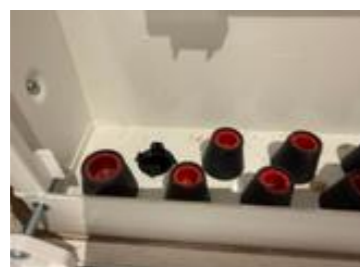
TO 2 Vannledninger - 1

Forventet brukstid vannrør av type rør-i-rør: ca. 50 år.

Det var trykk på anlegget, og ingen tegn på lekkasje på befaringdagen.
