LØNBORGLIEN 234

- Rekkehus
- Lønborglien 234, 5039 BERGEN
- BERGEN kommune
- # gnr. 168, bnr. 1916
- # Andelsnummer 62

Befaringsdato: 06.05.2026    Rapportdato: 20.05.2026    Oppdragsnr.: 12127-2178    Eiendomsverdi ref nr: HL1246  
Foretak: Lund Takstingeniør AS    Takstingeniør: Tom-Erik Seierslund

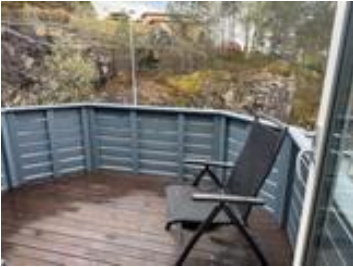
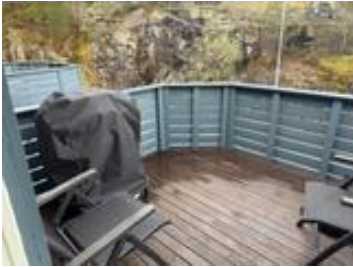
Altanen har dekke av trebjelkelag med terrassebord, og rekkverk av trekonstruksjoner.

Over ytterdør er det tett tak av beslag, under deler av altanen.

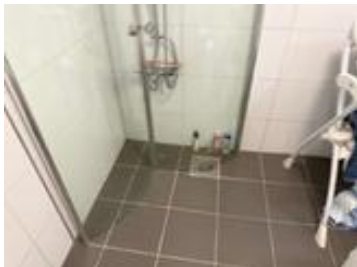
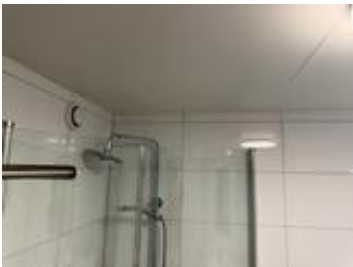
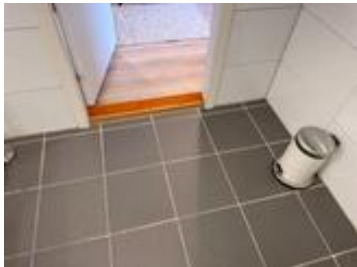
- Manglende oppgradering av våtrommet medfører høy risiko for at konstruksjonene ikke vil tåle vanlig bruk av vann eller lekkasjer. Dette kan føre til fuktskader på tilstøtende konstruksjoner.

Kostnadsestimat: 200 000 - 500 000

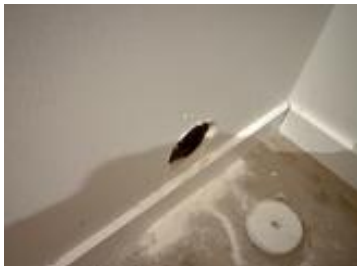
## 1. ETASJE > BAD (MÅLER 4,7 KVM)

Boligen har stålstender, og ikke mulig å fuktmåle i svill/stenderverk.

Det er foretatt fuktsøk. Fuktsøket er utført på sted nær vanninstallasjon, men er ingen garanti for at det ikke er fukt andre steder i konstruksjon mot våtrom.

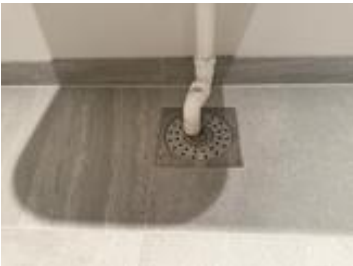
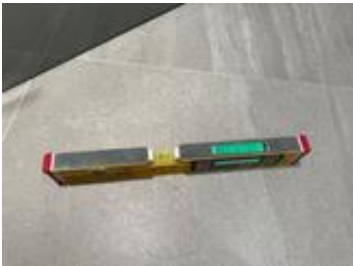
Det er motfall mellom sluk og vegg. Standarden krever at gulvet settes i tg3. Avviket har liten praktisk betydning.

- Påviste avvik må utbedres, gulvet må bygges med riktig fall.

Kostnadsestimat: 20 000 - 100 000

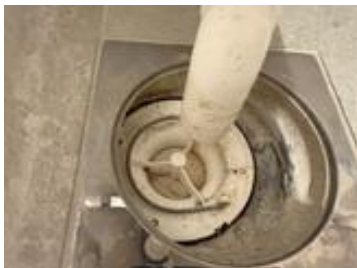
### UNDERETASJE > VASKEROM (MÅLER 5,7 KVM)

#### TG 1 Sanitærutstyr og innredning

Våtrommet har stålvaske, varmtvannstank, vannskap på vegg, opplegg for vaskemaskin og plass til tørketrommel.

Rommet har lys i tak.

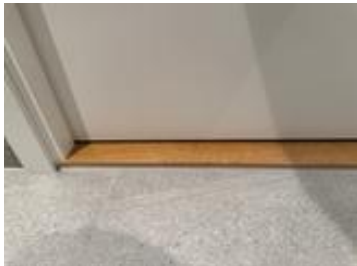
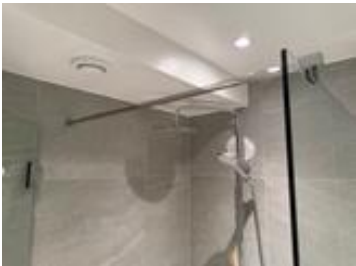
- Det bør etableres tilfredsstillende tilluft til våtrom f.eks. luftespalte ved dør e.l.

Spalte eller ventil nede på dør bør installeres. Spalte må være over 10mm.

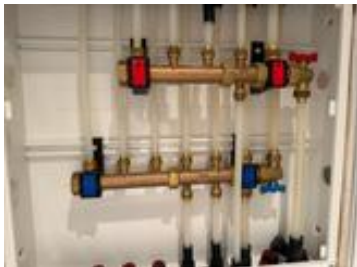
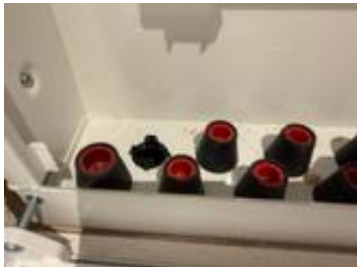
Forventet brukstid vannrør av type rør-i-rør: ca. 50 år.

Det var trykk på anlegget, og ingen tegn på lekkasje på befaringsdagen.

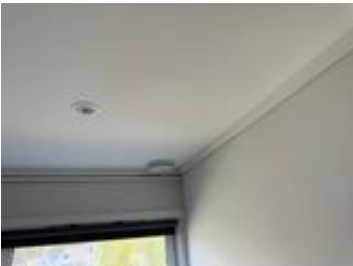
Det er installert et balansert ventilasjonsanlegg med varmegjenvinning i boligen, som dekker de fleste rom. Brukt luft går gjennom en varmeveksler og brukes til å varme opp innkommende frisk luft. Det er avtrekk fra våtrom, og tilluft i oppholdsrom.

Aggregatet er plassert i kott på loft.
