KVITEFOSSVEGEN 2

Renovert og tiltalende hytte med solrik og sentral beliggenhet -  
Fantastisk utsikt

**Adresse:** Kvitefossvegen 2, 4540 Åseral

Befaringsdato: 28.08.2025      Rapportdato: 04.09.2025      Oppdragsnr.: 13333-4673      Referansenummer: KY1711

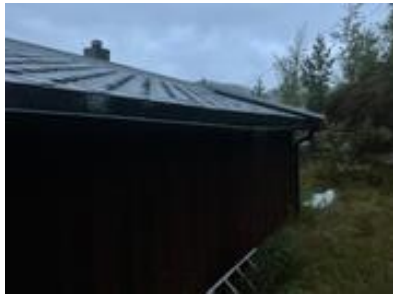
Nedløp og beslag,TG2  
Pipe beslått. Generelt anbefales det tilsyn for kontroll av takgjennomføringer/beslagsløsninger mm, spesielt høst/vinter ved kraftig nedbør/snø. Med dagens ekstremvær som tidvis oppstår så er disse punktene spesielt utsatt for mindre lekkasjer/fukt. Takrenner og nedløp i stål. Tetthet og fallforhold på takrenner er ikke vurdert. På generelt grunnlag bør det påregnes normalt vedlikehold/oppsyn som fjerning av løv/barnåler eller liknende. Vannbord og vindski av tre. Beslagsløsning vannbord tak. Vurdering av avvik: Nyere årgang, men noe heng i takrenne bakside som gjør at det renner over.  
Tiltak:  
Rette/bytte takrenne.

Rette/bytte takrenne.

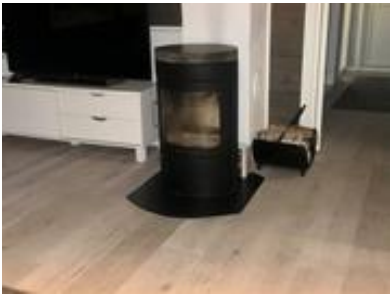
Pipe og ildsted,TG2  
Elementpipe med pusset overflate. Ingen vesentlige sprekker observert som tilsier svikt. Vedovn i stue, ubrennbar flate foran ildåpning ansees tilfredsstillende. Pipe og ildsted er ikke funksjonstestet. På generelt grunnlag anbefales jevnlig kontroll av pipe og ildsteder av lokale feie/branntilsyn. Vurdering av avvik:

Mer enn halvparten av forventet brukstid er passert på pipe.  
Tiltak:  
Normalt oppsyn.

Normalt oppsyn.

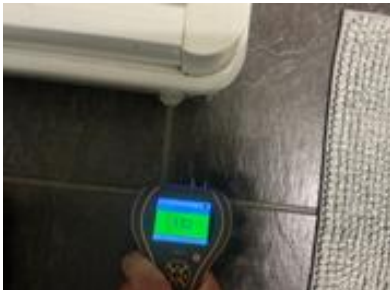
Hulltaking ikke utført fordi røropplegg ligger synlig på vegg.

Overflate fuktsøk utført med fuktindikator i våtsone, normalt utslag.

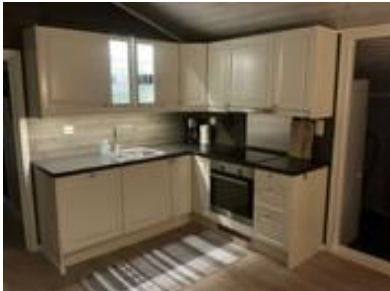
Det kan med fordel monteres komfyrvakt som stenger strøm til steketopp ved evt varmeutvikling ut over normalt.

Det kan med fordel monteres lekkasjesensor med stengeventil i skap under vask samt under oppvaskmaskin.
