Renoverert hytte  
med sentral  
beliggenhet

KVITEFOSSVEGEN 2

Befaringsdato: 22.09.2026 Rapportdato: 26.09.2026 Oppdragsnr.: 13333-5806 Eiendomsverdi/PropCloud ref nr: EN1779  
Foretak: M2 Takst AS

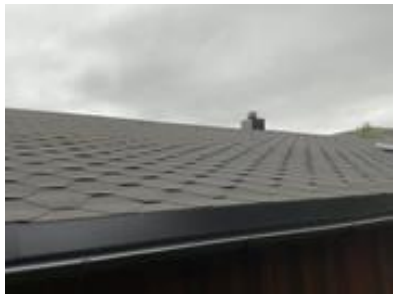
Punktet må sees i sammenheng med Takkonstruksjon/Loft

Beskrivelse  
Asfaltshingel. Mindre sprik i enkelte skjøter, oppsyn. Ingen åpenbare lekkasjesymptomer avdekket ved besiktigelse på innvendige overflater.

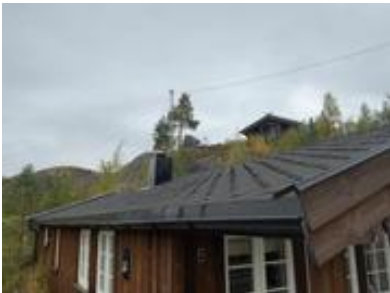
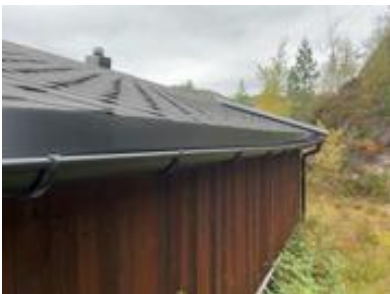
#### Nedløp, beslag og skorsteiner over tak

Beskrivelse  
Pipe beslått. Generelt anbefales det tilsyn for kontroll av takgjennomføringer/beslagsløsninger mm, spesielt høst/vinter ved kraftig nedbør/snø. Med dagens ekstremvær som tidvis oppstår så er disse punktene spesielt utsatt for mindre lekkasjer/fukt.

Vurdering av avvik:  
• Nyere årgang, men noe heng i takrenne bakside som gjør at det renner over.  
• Det er avvik:

Konsekvens/tiltak  
• Takrennen på baksiden bør rettes opp slik at den får korrekt fall og ikke renner over.  
Dersom dette ikke utbedres, kan det føre til vannskader på fasade og grunnmur, samt økt risiko for råte og fuktskader.  
• Tiltak:

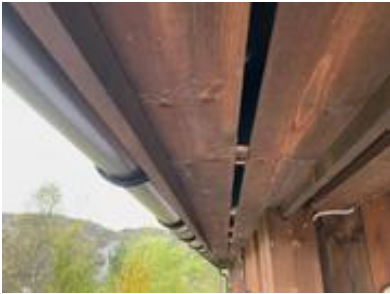
#### Yttervegger/Veggkonstruksjon

Beskrivelse  
Trekonstruksjon med royal impregnert kledning., Nyere årgang. Ikke observert åpenbare tegn til avvik. Normalt vedlikehold.

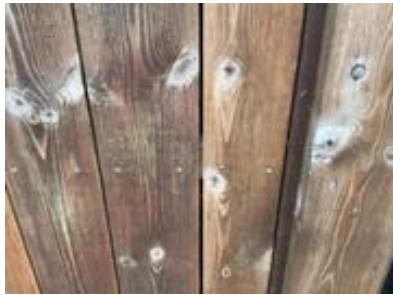
- Det er brukt stående låvekledning som gir mellomrom mellom bordene og åpent inn. Det er ikke mulig å kontrollere type produkt (vindtetting) som er bak, men det er noe utsatt for sollys og fuktbelastning som kan forringe kvalitet bak kledning. Denne kledningstypen er mindre brukt pga risiko.

- Det anbefales å kontrollere jevnlig. Konsekvensen av manglende eller utilstrekkelig vindtetting er økt risiko for fuktskader og redusert levetid på veggkonstruksjonen.

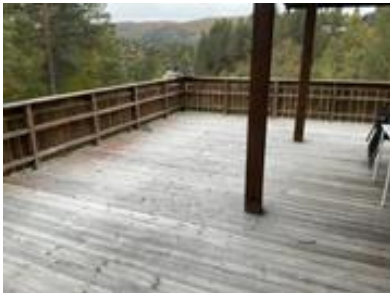
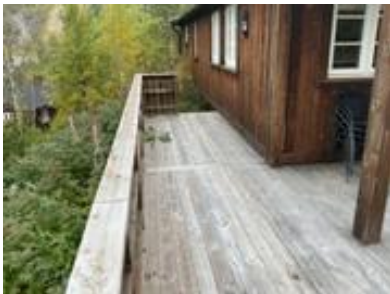
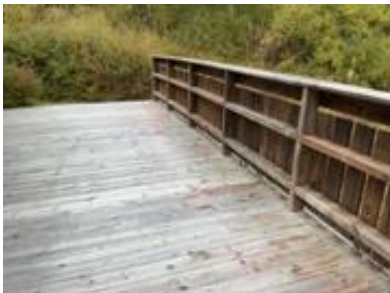
- Rekkverket er for lavt i forhold til dagens krav til rekkverkshøyder.
- Avvik: Byggeforskrifter ble endret i 2017 til at rekkverk/gjerde skal være 100cm. Tidligere krav var 90cm og lavere avhengig av år. Høyden bedømmes etter dagens forskrift.

Mindre sig/skjevhet i dette hjørne.

- Rekkverkets høyde bør vurderes oppgradert til dagens krav på 100 cm for å ivareta sikkerheten og redusere risikoen for fallulykker. Dagens forskrift stiller strengere krav enn da bygget ble oppført, og manglende tilpasning kan medføre økt fare for personskade.
- Det er ikke krav om utbedring av rekkverkshøyde opp til dagens forskriftskrav.

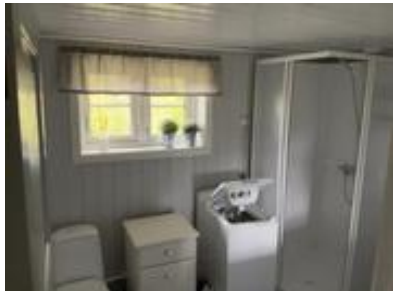
Våtrom 1. etasje Bad Overflater vegger og himling,TG2  
Trepanel vegger og tak.  
Vurdering av avvik:  
Veggflatene er ikke fuktbestandige. De bør derav ikke eksponeres for direkte vannbelastning. Fungerer ved bruk av kabinett.  
Tiltak:  
- Det anbefales varsom bruk for å unngå unødvendig fuktbelastning mot overflater.

- Det anbefales varsom bruk for å unngå unødvendig fuktbelastning mot overflater, da veggflatene ikke er fuktbestandige. Konsekvensen ved eksponering for direkte vannbelastning er økt risiko for fuktskader og påfølgende skade på konstruksjonen.
- Tiltak:

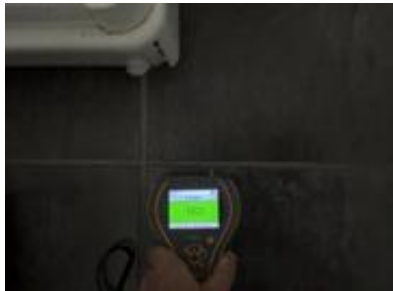
#### 1 ETASJE > STUE/KJØKKEN

Det kan med fordel monteres komfyrvakt som stenger strømm til steketopp ved evt varmetvikling ut over normalt.

Det kan med fordel monteres lekkasjesensor med stengeventil i skap under vask samt under oppvaskmaskin.

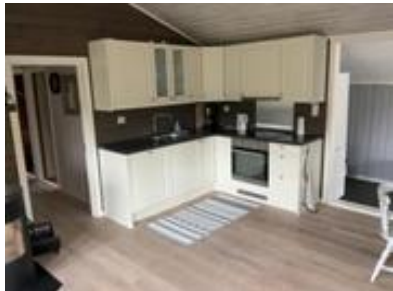
##### TG 1 Avtrekk

Estimert levetid er 10-15 år.

Normal rens av filter og ettersyn/service etter produsentens anbefalinger. Pleier være hvert 2 år.

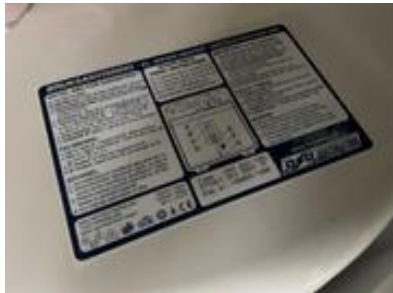
### ⚠ Elektrisk anlegg

*Dette er en forenklet kontroll begrenset til de spørsmål og undersøkelser som forskrift til avhendingslova (tryggere bolighandel) § 2-18 inneholder. Dette kan ikke sammenlignes med en kontroll utført av offentlig myndighet (Det lokale eltilsyn) eller registrert elektrovirksomhet, og en bygningssakkyndig har verken kompetanse eller lov til å foreta en slik kontroll.*

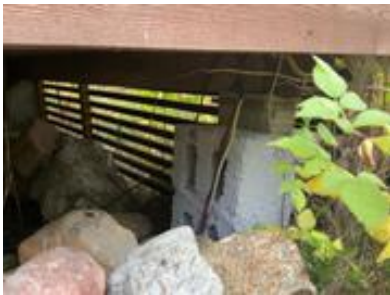
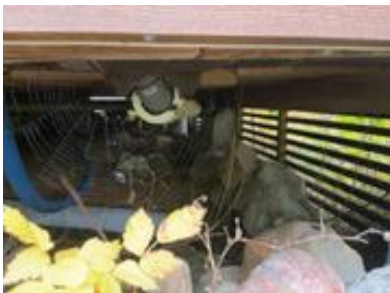
**Beskrivelse**  
Hytten står på punktfundamenter. Enklere byggeskikk. Liten tilgang for kontroll pga spiler under hytta mm, men det fremstår som at enkelte er byttet. Enklere byggeskikk hvor noe sig/skjevheter kan forekomme, det er også målt noe skjevheter gulvdekke inne.

Jevnlig oppsyn, vedlikehold kan forekomme.

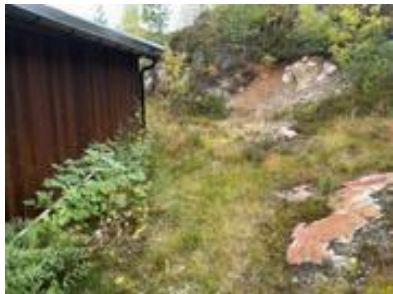
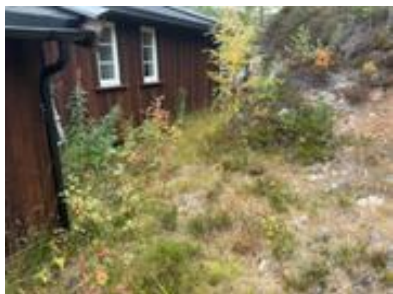
### 📍 TO 2 Terrengforhold

**Beskrivelse**  
Generelt anbefales det fall bort fra yttervegg og taknedløp for overvann anbefales ledet bort fra vegger slik at man reduserer fuktpåkjenningen mest mulig.

• Terrengforhold og overvann (fra regn/snøsmelting mm) må holdes under oppsyn. Terrengjustering må vurderes ved evt terrengarbeid, eller utbedring/fornyng.
