Enebolig med
alt på ett plan

MØLLETOPPEN 6

Solrik og lettstelt enebolig på ett plan | 3 soverom | Vannbåren
gulvvarme | Garasje | Landlig og rolig

Tilstandsrapport

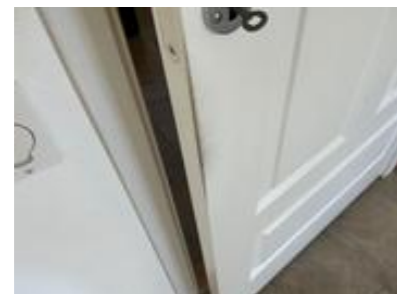
1 ETASJE > BAD

Fug under platebunnen er stedvis noe dårlig, bør refuges. Risiko for fuktoppsug/skade veggplater om ikke. Det er et mindre punkt med noe myk plateskjøt som man må vurdere ytterligere ved overtagelse og muligens bytte plate.

Etablere dusjkabinett for å redusere fuktpåkjenning mot overflater. Fuge under plater. Vurdere plateskjøt dusj, mulig bytte.

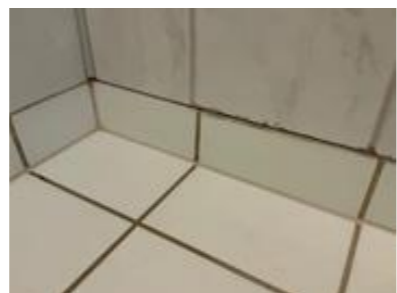
TO 2 Overflater Gulv

Ikke fall/ønsning ihht dagens standard. Det er sluk innenfor dusjsone og tett sokkel inn dit, slik at ved evt lekkasje utenfor dusj så vil ikke det vannet ledes enkleste vei til sluken.

Vær oppmerksom ved bruk. For å få tilstandsgrad 0 eller 1 må gulvet bygges om, for å få riktig fall til sluk. Det vil imidlertid sjelden være økonomisk rasjonelt som et enkeltstående tiltak. Ved en eventuell renovring, påse at våtrommet bygges med riktig fall til sluk.

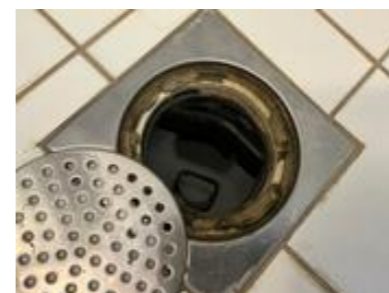
TO 1 Sanitærutstyr og innredning

Hulltaking utført i tilstøtende rom, ikke tegn til avvik.

Hulltaking er ingen garanti for at det ikke er fukt eller svikt i konstruksjoner, men en indikasjon på at det fremstår normalt i området der hulltaking er utført.

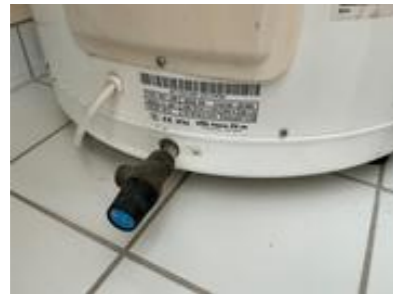
TG 1 Vannbåren varme

Alle rom ifølge eier.

Vannbåren varme har noe som heter aktuator ventil på gulvvarme. Disse og styring av disse kan medføre normalt vedlikehold og kostnad med tiden.
