Enebolig med
alt på ett plan

MØLLETOPPEN 6

Tilstandsrapport

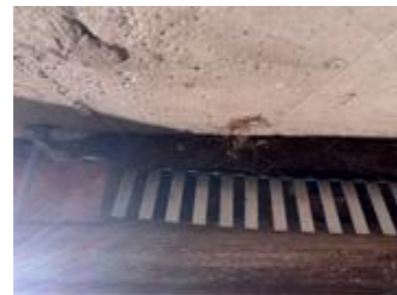
1 TG 1 Veggkonstruksjon

Beskrivelse

Trekonstruksjon med trekledning. Lufting og museband bak kledning stikkmessig kontrollert sted. Ikke observert åpenbare avvik. Normalt oppsyn og vedlikehold.

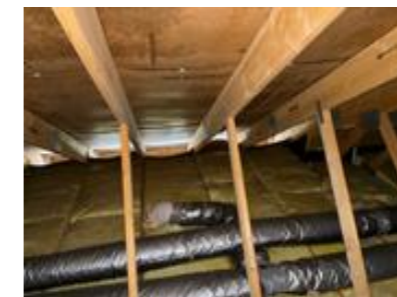
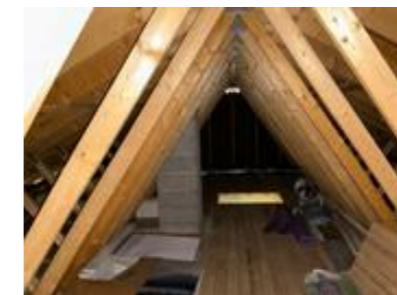
1 TG 1 Vinduer

Trekonstruksjon med saltak og sperrer. God lufting ned mot gesims. Ikke observert åpenbare avvik.

Jevnlig godt oppsyn av loft- og takkonstruksjoner anbefales på generelt grunnlag. Endring av bruk av boligen kan også endre forhold i kondens/konstruksjoner.

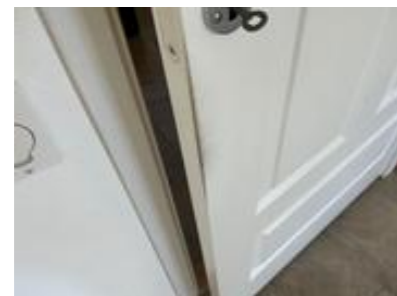
1 ETASJE > BAD

- Det er avvik:

Fug under platebunnen er stedvis noe dårlig, bør refuges. Risiko for fuktoppsug/skade veggplater om ikke. Det er et mindre punkt med noe myk plateskjøt som man må vurdere ytterligere ved overtagelse og muligens bytte plate.

Etablere dusjkabinett for å redusere fuktpåkjenning mot overflater. Fuge under plater. Vurdere plateskjøt dusj, mulig bytte.

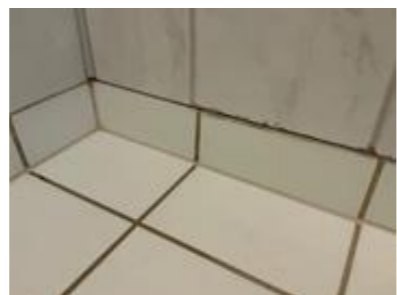
1 ETASJE > BAD

TO 2 Overflater Gulv

- Det er avvik:

Ikke fall/ønsning ihht dagens standard. Det er sluk innenfor dusjsone og tett sokkel inn dit, slik at ved evt lekkasje utenfor dusj så vil ikke det vannet ledes enkleste vei til sluken.

Vær oppmerksom ved bruk. For å få tilstandsgrad 0 eller 1 må gulvet bygges om, for å få riktig fall til sluk. Det vil imidlertid sjelden være økonomisk rasjonelt som et enkeltstående tiltak. Ved en eventuell renovering, påse at våtrommet bygges med riktig fall til sluk.

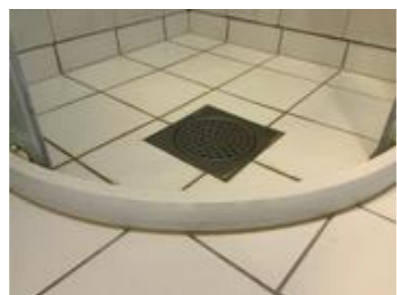
1 ETASJE > BAD

TO 2 Sluk, membran og tettesjikt

Overvåk tilstanden jevnlig. For å få tilstandsgrad 0 eller 1 må tettesjiktet skiftes ut, men tidspunktet for når dette er nødvendig er vanskelig å si noe om.

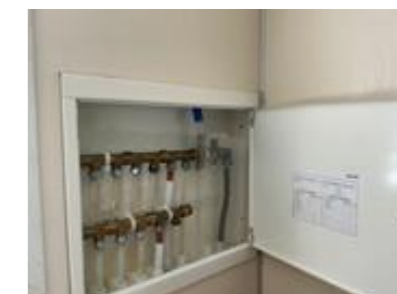
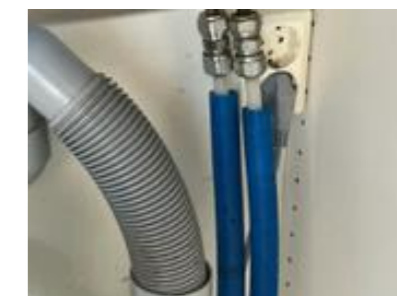
Det mangler tettemuffe mellom hvitt og farget rør.

• Det må monteres tettemuffer i enden av varerørene.

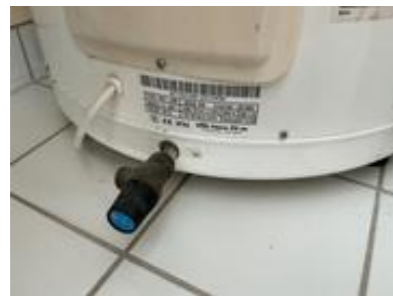
TG 1 Vannbåren varme

Beskrivelse

Alle rom ifølge eier.

Vannbåren varme har noe som heter aktuator ventil på gulvvarme. Disse og styring av disse kan medføre normalt vedlikehold og kostnad med tiden.
