## Flott enebolig med dobbelgarasje

HAUGVEGEN 5

Se vedlagt boligsalgsrapport avholdt 05.11.25, hvor ovennevnte opplysninger er hentet fra, for nærmere teknisk beskrivelse av eiendommen.

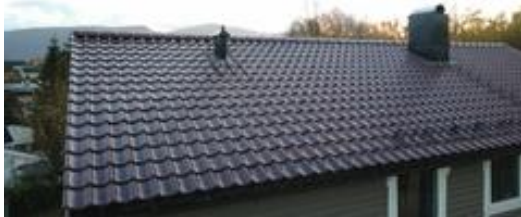
Opplektet tekking av teglstein.

Taket er tekket med teglstein

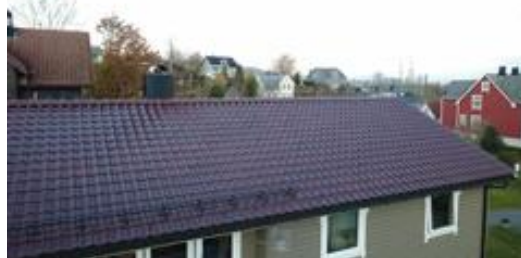
Det er montert snøfangere langs deler av takfoten mot både nord og sør, men ikke langs hele takets lengde.  
Dette er ikke iht gjeldende regelverk.  
Luftespalten bak nedre kant av bordkledningen er stedvis liten.  
Det er ikke montert beslag i underkant av terskelen på verandadøren i 2 etg  
Påvist planhets / retningsavvik på gulv, noe utover normale toleranser.  
Gulvet på badet er tilnærmet flatt.  
På vaskerommet er det godt fall til sluk, men høydeforskjellen mellom slukristen og gulvet foran døren er litt liten.  
Tettesjiktet i begge våtrommene er ca 16 år gammelt og har oppnådd mer enn halvparten av sin forventede levetid.

Takside sør. Snøfangere langs deler av takfoten

Det må monteres snøfangere langs hele takfoten for å oppfylle krav fra byggeåret.

Kostnadsestimat: 20 000 - 100 000

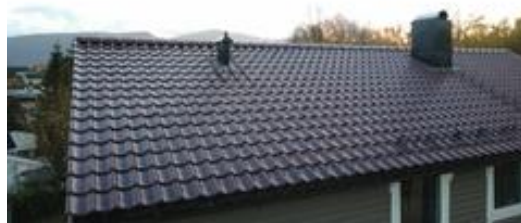
Takside nord. Snøfangere langs deler av takfoten

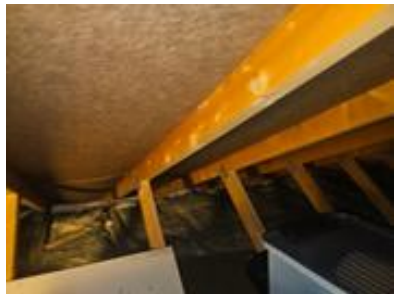
Kryploft

Kaldt, ventilert loftsrom med adkomst via luke med nedfellbar stige.  
Isolasjon mellom takstolenes undergurter.  
Det er lagt gulv langs midten av loftet.

Enkelte eldre fuktmerker på undertaket, fra før tekkingen ble fornyet

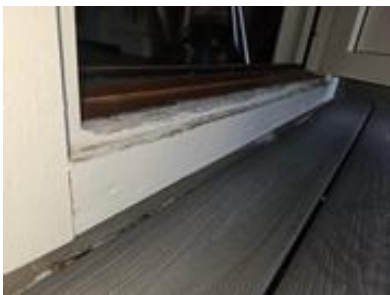
Verandadør 2 etg

Det er ikke montert beslag under verandadøren i 2 etg

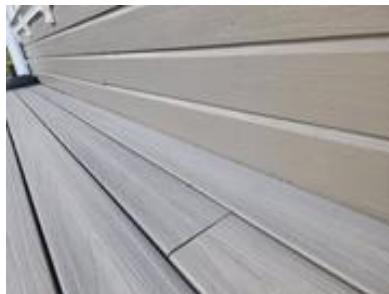
Det er ikke montert beslag i overgangen mellom veranda / terrassedekke og yttervegg.  
Dette kan gi forhøyet fuktpåkjenning på nedre del av veggen

Det er ikke montert beslag mellom yttervegg og balkong/terrasse

Kostnadsestimat: Under 20 000

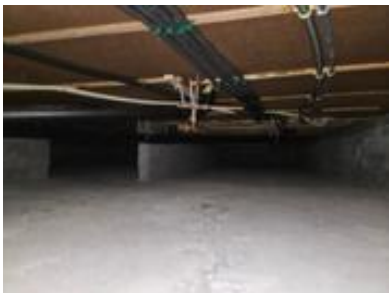
Krypkjeller under huset

Påvist noe forhøyet fuktnivå i nedre del av grunnmuren, men ikke kritisk fukt i organisk materiale (17,1 % i underkant av etasjeskille)

Utslag på fuktindikator langs nedre kant av grunnmuren, trolig kapillærsug fra grunnen

Ikke unormal fukt i underkant av bjelkelaget

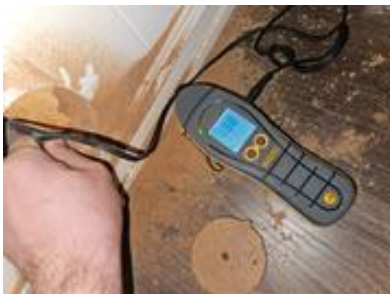
Borret hull fra tilstøtende rom, soverom. Målt i bunnsvill bak dusjen med motstandsmåler uten unormale utslag. (13,8 %)

Ingen indikasjon på unormal fukt i veggen

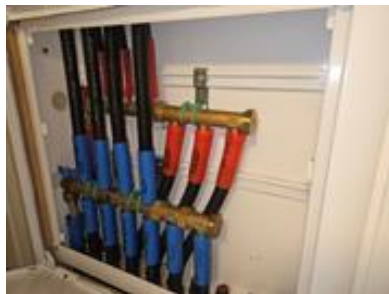
Rør i rør system for tappevann  
Fordelingskap for tappevann i en vegg på vaskerommet.  
Stoppekran, måler og reduksjonsventil for vann, på vaskerommet.

Fordelingskap for tappevann

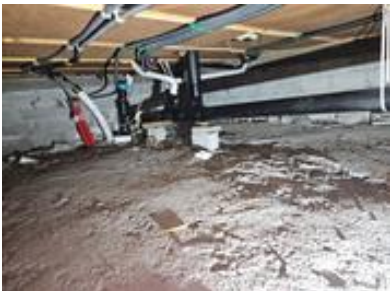
Avløpsrør av plast  
Ca 1 meter eldre soillrør i krypkjelleren.

Avløpsrør av plast synlig i krypkjelleren. ca 1 meter solirrør (loddrett rør, står ned i betongplaten) er av eldre dato.
