Tipp topp 1/2-part av tomannsbolig

MÅSEMYRANE 2

Befaringsdato: 24.02.2026 Rapportdato: 20.03.2026 Oppdragsnr.: 13707-1682 Eiendomsverdi ref nr: EC7150

Autorisert foretak: Sivilingeniør Patrick Young AS

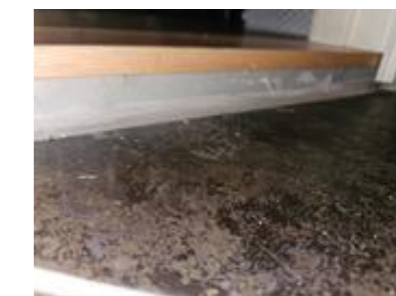
Høydeforskjellen fra slukristen til overkant av flisledningen foran døren ble målt til ca 10 mm.
I tillegg er det en oppkant under terskelen, ca 30 mm, som ekstra sikring mot lekkasje.
Oppkanten er dekket med en silikonfuge. Det er usikkert hvorvidt tettesjiktet er ført opp under døren

- Det er påvist avvik i fallforhold til sluk i forhold til krav i forskrift på byggetidspunktet.

- Til tross for avviket i fall/høydeforskjell til sluk, vil gulvet fortsatt kunne lede vann mot sluket, men med redusert effektivitet. Dette kan potensielt øke risikoen for vannansamling i enkelte områder av badet. Gulvet har lokalt fall til sluk.

Oppkant under døren, dekket med silikonfuge

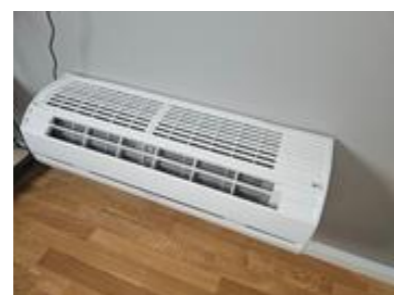
- Det er ikke behov for utbedringstiltak siden varmesentralen fungerer i dag, men ut ifra alder kan skader plutselig oppstå på eldre anlegg.

Luft til luft varmepumpe
