Lys og  
arealeffektiv  
1-røms  
leilighet i 3.  
etasje

DRAMMENSVEIEN 119B

# Rapportutkast

## Tilstandsrapport

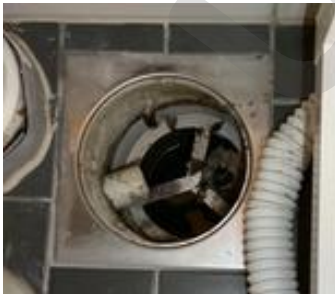
**Vurdering av avvik:**  
• Mer enn halvparten av forventet brukstid er passert på membranløsningen.  
• Mer enn halvparten av forventet brukstid er passert på slukløsningen.

Sluk ved dusjkabinett.

**Konsekvens/tiltak**  
• Sluket må sjekkes og rengjøres jevnlig.  
• Eldre sluk av plast er ofte utsatt for lekkasjer og særlig i overganger. Eventuelle lekkasjer kan medføre fuktskader på tiliggende konstruksjoner.  
• Det er viktig å merke seg at levetiden til en membran varierer basert på kvalitet, installasjon og bruk. Eldre membraner kan bli sprø og sprekke opp, noe som fører til at de mister sin vanntettende funksjon. Dette kan resultere i vannlekkasjer gjennom vegger og gulv og fuktskader.

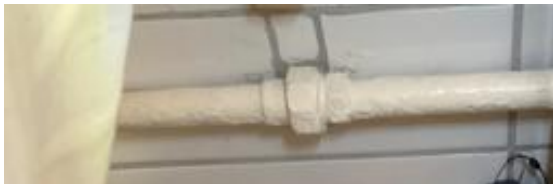
Eldre rør på badetom.

- Tidspunkt for utskiftning av vannledninger nærmer seg.
