Praktisk 3-roms med livs- løpsstandard

BORNITEIGEN 21

Adresse: Borniteigen 21, 6040 VIGRA

Befaringsdato: 18.06.2026 Rapportdato: 24.06.2026 Oppdragsnr.: 13707-1730 Eiendomsverdi ref nr: TN9706

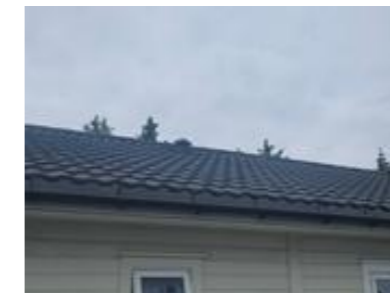
Opplekket tekking av profilerte metallplater. Besiktiget fra bakkenivå og fra rekkverket rundt terrassen

Takside øst

- Lokal utbedring må utføres.
- Mose på takteking bør fjernes

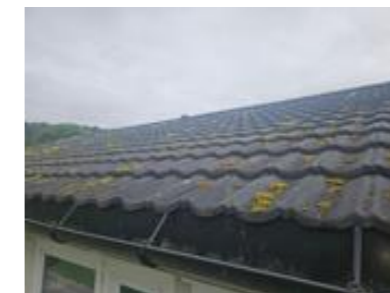
Takside vest har en del mose

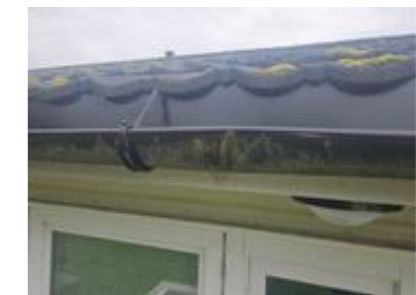
- Det er avvik: Takrennen over terrassen mot vest har en bulk. Dette har i all hovedsak visuelle konsekvenser

Bulk i takrenne mot vest

- Tiltak: Bulken kan forsøkes rettet ut. Alternativt må rennen byttes

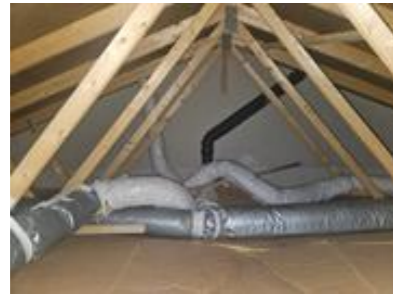
Takkonstruksjon av w takstoler

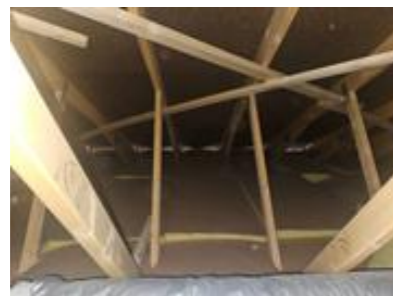
Luft kryplothull

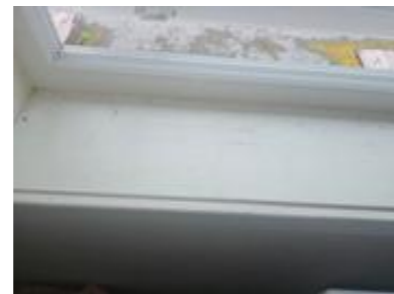
Det er skader på overflaten på innvendig utforing av malt mdf trefiber, i soverom øst

Nedre del av utforingen på innsiden av vinduet i soverom øst har slitasje / skade på overflaten

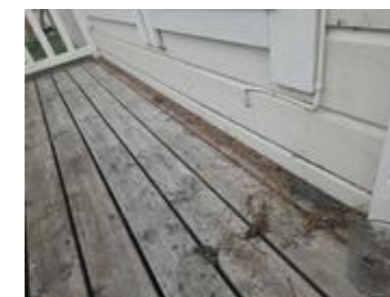
- Det er ikke montert beslag mellom yttervegg og balkong/terrasse.
Det er ikke montert beslag i overgangen mellom veranda / terrassedekke og tilstøtende del av ytterveggen. Kledningen er ført nesten helt ned til dekket.
Dette gir forhøyet fuktpåkjenning på nedre del av veggen.

Det er ikke montert beslag i overgangen mellom veranda / terrassedekke og tilstøtende del av ytterveggen. Kledningen er ført nesten helt ned til dekket.

- Beslag må skiftes ut/monteres.

Det bør monteres beslag mellom veranda / terrassedekke og yttervegg.
Det bør etableres større avstand mellom dekket og bordkledningen.

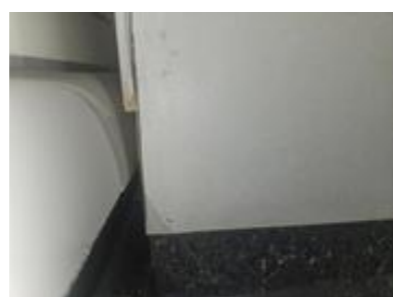
Enden av en hjørnelist ved et hjørne mellom wc og dusjninsje er knekt og litt av tapeten har løsnet fra underlaget
Veggen er ikke vannrett ved det skadede stedet. Dette ligger tett inn til dusjninsjen.

Skade og utetthet i vegg, nært dusjen

Tapeten ved hjørnet må repareres og overmales. Hjørnelisten må byttes.

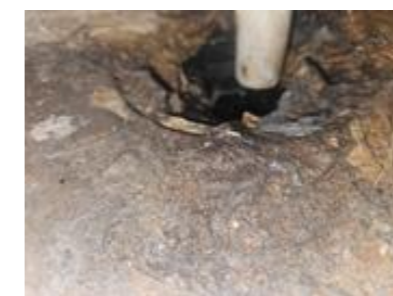
Plastsluk i gulvet. Vanskelig tilgjengelig for rengjøring og inspeksjon.

- Tiltak:
- Når sluket har begrenset tilgang, er det vanskelig å rengjøre sluket og å inspisere den for å oppdage skader i membranen/fuger rundt sluket, som er avgjørende for å forhindre lekkasjer.

Det bør vurderes annen type dusjkabinett med bedre tilkomst under.
Sprekk i skjøt i gulvbelegget bør vurderes av en gulvlegger eller andre med spesiell kompetanse på gulvbelegg.

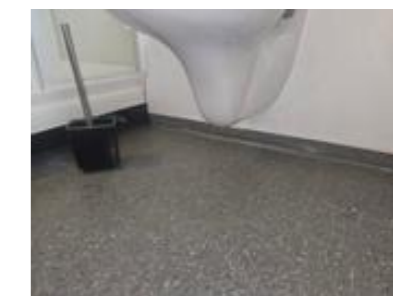
I byggeåret var det ikke krav til lekkasjesikring i tilknytning til innebygde systerne.

Vegghengt wc uten dreneringsåpning i kasse

- Andre tiltak:
 - Ved implementering av innebygget systerne var det ikke krav om lekkasjesikring, konstruksjonen bør jevnlig observeres.
- Servantskap / innredning nærmer seg tid for utskifting.

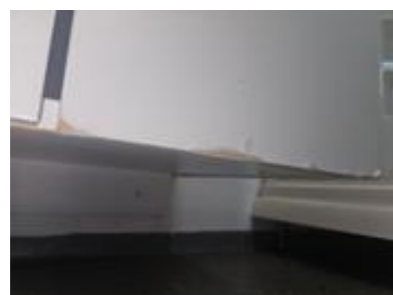
- Bad > Sanitærutstyr og innredning: Det er ikke dreneringsåpning eller annet system for fuktsikring i tilknytning til innebygd toalettsisterne. Innredning / servanstkap har fuktskade på nedre del av skapdører. Den ene skapsiden er forskjøvet og øvre kant har fuktskade.

Fuktskade på dører, servantskap

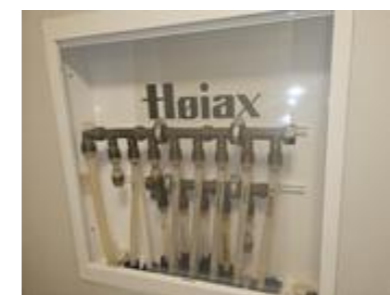
- Vannledninger: Det er utetthet ved en rørgjennomføring inne i fordelingsskapet for tappevann. Gjennomføringen har vært tettet med silikon i stedet for rørmuffe, og silikonen har løsnet. Ved evt lekkasje vil vann som føres tilbake til skapet renne ned i veggen under, ikke ledes frem på gulvet som tiltenkt.

Fordelingsskap for tappevann
