4-roms  
selveier med  
hage

HASLEVOLLEN 2E

## Tilstandsrapport

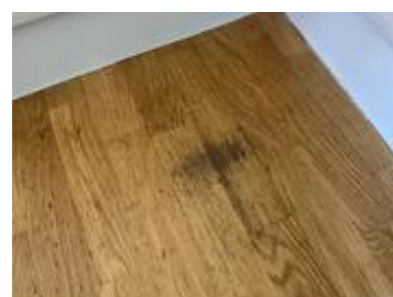
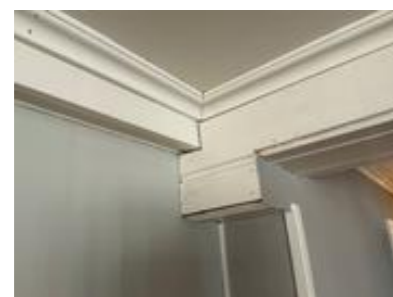
Noe enklere innboksing.

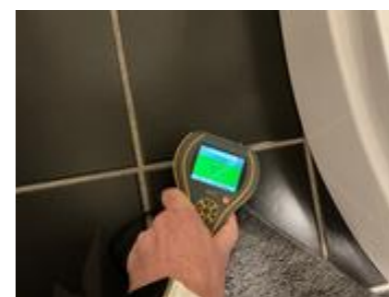
### 1 ETASJE > VASKEROM

Hulltaking ikke mulig pga tilstøtende konstruksjoner.

Overflate fuktsøk utført med fuktindikator i våtsone, normalt utslag.

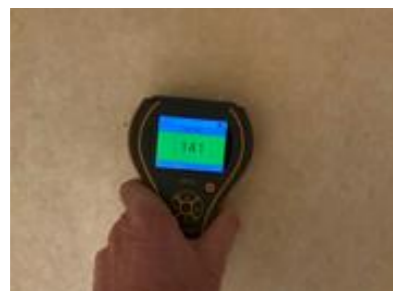
### KJØKKEN

Hulltaking ikke mulig pga tilstøtende konstruksjoner.

Overflate fuktsøk utført med fuktindikator i våtsone, normalt utslag.
