STRANDGATA 89

## ALTONA BRYGGE

## Tilstandsrapport

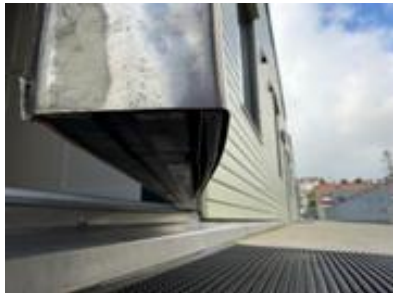
Det ble registrert utslag ved overflatefuktsøk.

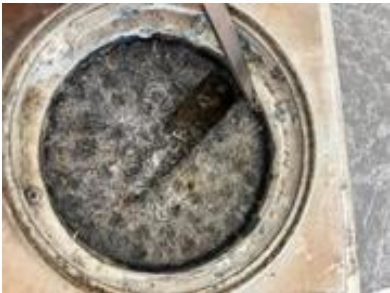
### 2.ETASJE > BAD/VASKEROM

- Sideplaten bør byttes og monteres med tilstrekkelig klaring fra gulvet for å unngå fuktopptak ved eventuelt vannsøl.

Konsekvensen av manglende tiltak er økt risiko for videre svelling og skade på innredningen.

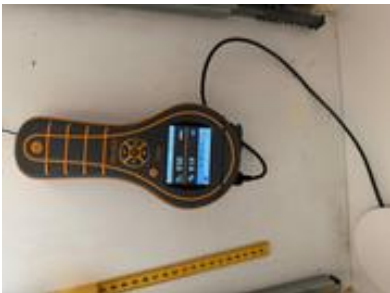
Hulltaking ble utført ved forrige salg. Hullet er plassert rett bak dusjhjørnet og er benyttet ved denne inspeksjonen. Det er foretatt måling av relativ luftfuktighet (RH), og måleresultatene viste verdier som klassifiseres som tørre.
