Sol og utsiktssvendt enderækkehus

FLAKTVEITBOTN 64

Befaringsdato: 16.03.2026 Rapportdato: 23.03.2026 Oppdragsnr.: 20326-1551 Eiendomsverdi/PropCloud ref nr: XA1733

Tilstandsrapport

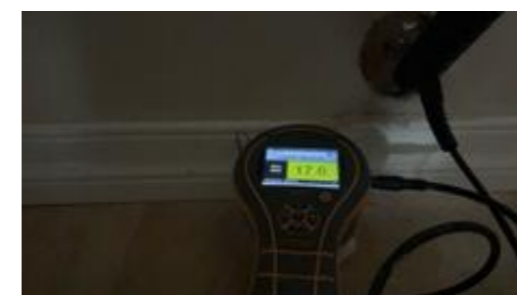
Gulvet har laminat. Veggene har plater. Hulltaking er foretatt og det er påvist avvik i konstruksjonen. Hulltaking er foretatt ved/ i Under trapp. Fuktvotemåling (vekt%) i konstruksjonen ble målt til 17. Gul sone.

- Det er gjennom hulltaking påvist høyt fuktnivå inne i trekonstruksjonen i hulltakingen, men ikke påvist fuktskader i dette området. Høy luftfuktighet kan over tid føre til mugvekst eller sverting av materialer. Samtidig kan materialer og konstruksjoner bli ødelagt.

Fuktmåling i gul sone

- Det påviste fuktnivå gir grunn til å overvåke konstruksjonen jevnlig for å se utvikling over tid, og eventuelt foreta tiltak for å unngå fuktskader.

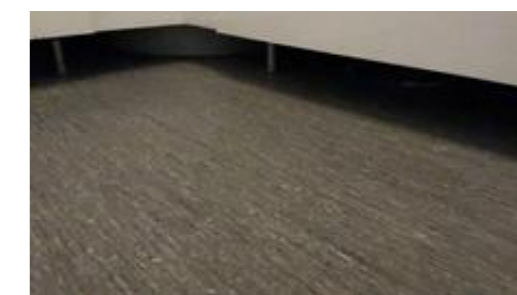
Gulvet har vinylbelegg. Rommet har ingen varmekilde. Fall mot sluk er iht byggeårets forskrift, lekkasjevann ledes til sluk.

Sluk er plassert under skapinnredning og har vanskelig tilkomst for rengjøring. Det anbefales å montere luke i bunn av skap som gjør rengjøring av sluk enklere.

- Sluket må sjekkes og rengjøres jevnlig.
- Tilgang til sluk må bedres både for inspeksjon og rengjøring.
- Når sluket har begrenset tilgang, er det vanskelig å rengjøre sluket og å inspisere den for å oppdage skader i membranen/fuger rundt sluket, som er avgjørende for å forhindre lekkasjer.

Kostnadestimat: Under 20 000

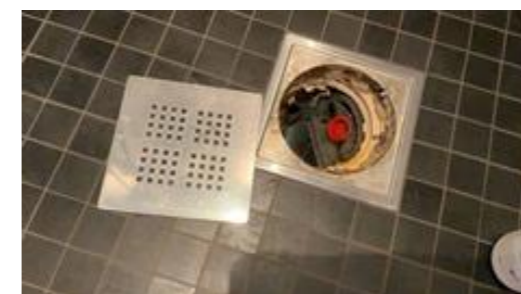
Plastsluk fra byggeår.

- Eldre sluk av plast er ofte utsatt for lekkasjer og særlig i overganger. Eventuelle lekkasjer kan medføre fuktskader på tilliggende konstruksjoner.
- Det er viktig å merke seg at levetiden til en membran varierer basert på kvalitet, installasjon og bruk. Eldre membraner kan bli sprø og sprekke opp, noe som fører til at de mister sin vanntettende funksjon. Dette kan resultere i vannlekkasjer gjennom vegger og gulv og fuktskader.
- Sluket må sjekkes og rengjøres jevnlig.

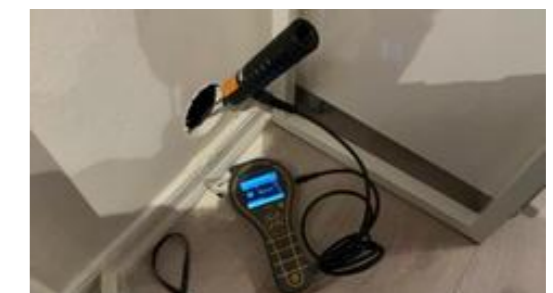
Hulltaking er foretatt uten å påvise unormale forhold. Hulltaking er foretatt ved/i Tilstøtende vegg mot soverom 1. Fuktkvotemåling (vekt%) i konstruksjonen ble målt i Grønn sone.

Fuktmåling i Grønn sone, tørr.

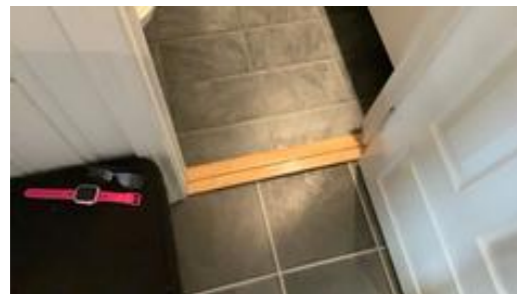
Rommet har ingen avtrekksventilering og heller ingen tilluftspalte for tilluft ved dørterskel.

- Det må foretas tiltak for å lukke avviket.
- Det bør etableres tilfredsstillende tilluft til toalettrom, f.eks. luftspalte ved dør e.l.
- Mekanisk avtrekk bør etableres på toalettrom.

Kostnadsestimat: Under 20 000
