MERKURVEGEN 8B

VELKOMMEN TIL MERKURVEGEN 8B

Befaringsdato: 27.03.2026 Rapportdato: 31.03.2026 Oppdragsnr.: 20932-3301 Eiendomsverdi ref nr: DB2702
 Autorisert foretak: Bang Takst AS Sertifisert Takstingeniør: Patrick Bang

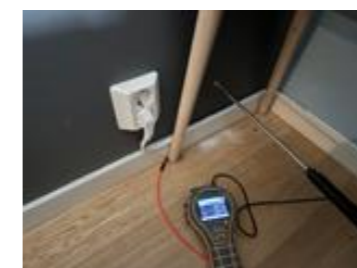
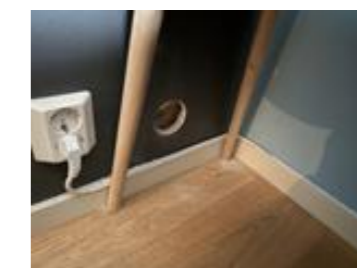
Det ble foretatt hulltaking fra tilliggende rom mot dusjone, uten å avdekke unormale fuktforhold.

Relativ luftfuktighet ble målt med probe. Den viste relativ luftfuktighet på 45,1% ved en temperatur på 21,5 grader.

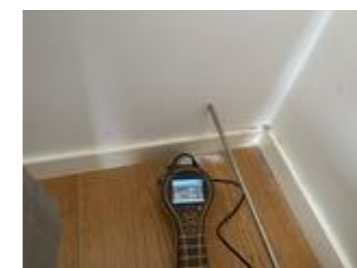
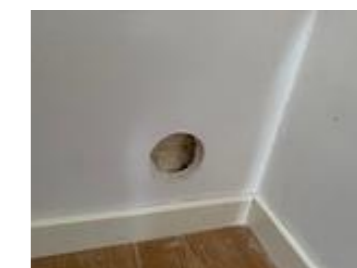
Det ble foretatt hulltaking fra tilliggende rom mot dusjsone, uten å avdekke unormale fuktforhold.

Relativ luftfuktighet ble målt med probe. Den viste relativ luftfuktighet på 34,1% ved en temperatur på 21,5 grader.
