GENERAL LAAKES VEI 48

**Adresse:** General Laakes vei 48, 2010 STRØMMEN

# Tilstandsrapport

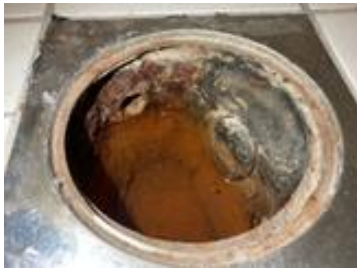
Badet har flislagte gulv og vegger samt malt innvendig himling.  
Det er synlige eldre vannrør i kobber. Synlige avløpsrør er utført i plast samt eldre soilrør fra byggeår. Det er registrert rustent støpjernsluk fra byggeår, uten vannlås og uten tilknyttet membran.

- Manglende oppgradering av våtrommet medfører høy risiko for at konstruksjonene ikke vil tåle vanlig bruk av vann eller lekkasjer. Dette kan føre til fuktskader på tilstøtende konstruksjoner.

En samlet TG3 for våtrommet er satt med bakgrunn i alder og registrerte avvik.

Det anbefales at det benyttes dusjkabinett for å minimere risiko frem til våtrommet er totalrenovert.

**Kostnadsestimat: 200 000 - 500 000**

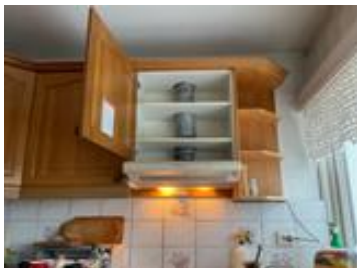
Uten avtrekkskanal eller kullfilter har kjøkkenventilatoren ingen reell ventilasjonsfunksjon. Dette kan føre til opphopning av fukt, matos og lukt i boligen, med negativ påvirkning på innneklima og økt risiko for kondens- og fuktproblematikk over tid.

TG3 er gitt på bakgrunn av registret avvik.

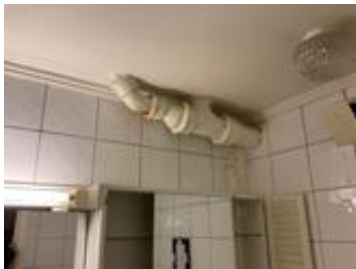
Det er registrert rustdannelse og lekkasje på deler av støpejernsrørene i taket på badet.

Forholdet vurderes å skyldes naturlig slitasje og fuktbelastning over tid. Støpejernsrør har begrenset teknisk levetid, og korrosjon er en kjent skadeform for denne rørtypen.

TG3 settes for å belyse risiko og registrerte avvik.

Videre utbedring anbefales. Skadede rørstrekk bør vurderes reparert eller skiftet ut. Det anbefales at tiltak utføres av fagkyndig rørlegger, og at tilstøtende konstruksjoner kontrolleres for eventuell fuktpåvirkning.

Kostnadsestimat: 20 000 - 100 000
