Moderne 5-roms  
tomannsbolig i attraktivt  
boligområde

SOLBERGVEGEN 23A

**Adresse:** Solbergvegen 23A, 4051 SOLA

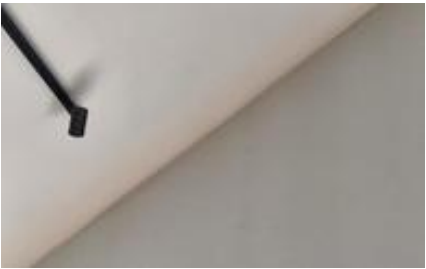
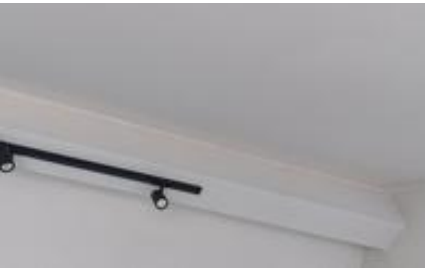
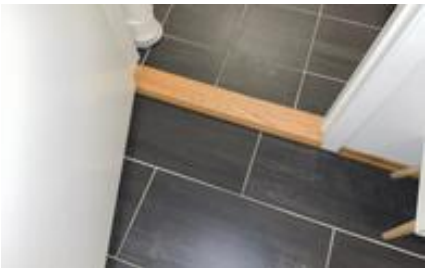
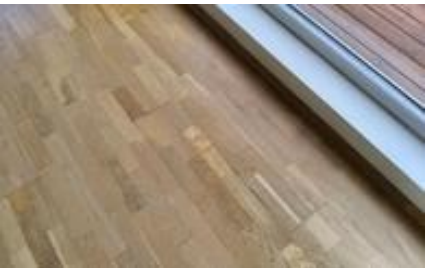
Det er stedvise riss i boligen, i overgang mellom vegg og tak, samt mellom takene.  
Det er bom i den ene flisen foran badet i 1. etasje.  
Det er noe slitt gulv i 2. etasje.

Rissene og gulvene kan utbedres lokalt ved behov/ønske. Disse fremstår overfladiske. Bommen i flis kan utbedres for å hindre fare for sprukket flis.

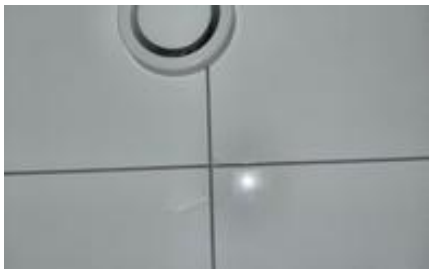
Badet har flis på veggene og malt gips i taket.

Ubetydelig hakk i flis i våtsonen

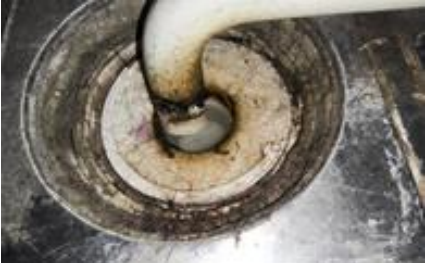
- Mer enn halvparten av forventet brukstid er passert på membranløsningen.
- Det er avvik:

Membran svekkes over tid. Dette inkluderer tap av fleksibilitet, økt slitasje som kan føre til sprekker eller tynnslitninger, redusert tetthet og svekkelse av sveiser. Når membranen må skiftes, er vanskelig å fastslå. Det må derfor utføres regelmessig inspeksjon av membranen.

Murer bør innhentes, slik at sluket kan undersøkes bak klemringen, for å se om det er membran, og hvordan denne eventuelt er utført.

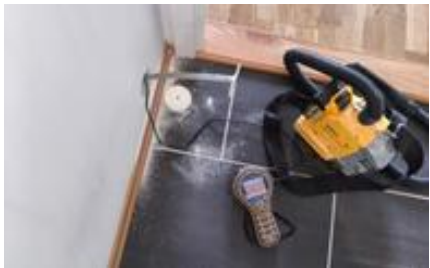
Hulltaking er foretatt uten å påvise unormale forhold.  
Det er tatt hull fra gangen og inn mot badekaret.

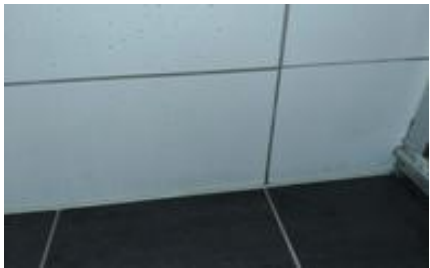
Det er et riss i flisefugene i dusjsonen, helt nederst.

Risset bør undersøkes, om det har sammenheng med de økte fuktnivåene i veggen bak. Hvis risset kun er kosmetisk, kan dette utbedres enkelt. Det kan ikke utelukkes videre tiltak knyttet til dette punktet.

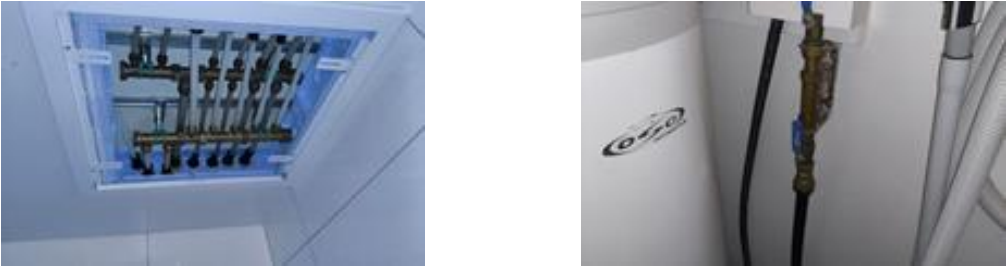
| Vurdering av avvik:<br>• Rørkursene på rør-i-rør systemet på vannledninger er ikke merket. | | |

| Konsekvens/tiltak<br>• Rørkurser på rør-i-rør system bør merkes. | | |
| Rørkursene bør merkes, slik at man vet hvilken rørledning som går hvor i boligen, slik at man lett kan identifisere hvor lekkasjen er i røropplegget. | | |

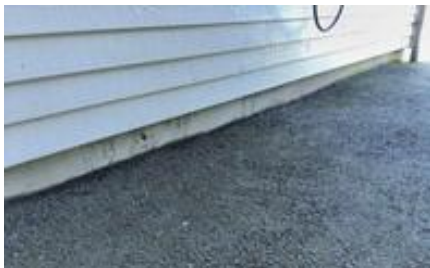
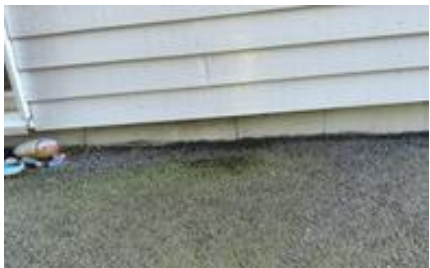
### TO 2 Terrengforhold

**Beskrivelse**  
Det er relativt flatt terreng rundt boligen, samt noe fall langs og fall vekk fra grunnmuren.
