## Innholdsrik enebolig med carport

TUNRAPPVEGEN 14

Enebolig  
Tunrappvegen 14 , 4351 KLEPPE  
KLEPP kommune  
gnr. 1, bnr. 1900

Befaringsdato: 08.07.2026 Rapportdato: 30.09.2026 Oppdragsnr.: 13152-1369 Referansenummer: TC9714  
Foretak: Duo Takst AS Takstingeniør: Simen Sabalis

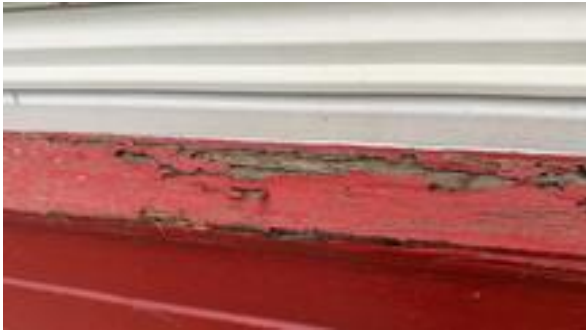
- Det registreres råteskade i ett vannbord.
- Karmene i vinduer er værslitte og det er sprekker i trevirket.
- Det registreres skade i innvendig vinduskarm på et soverom, og svelling i 1 foring på vaskerom.

Råte i vannbord

- Råteskaden kan utvikle seg videre ved fortsatt fuktpåvirkning. Det anbefales å skifte skadet vannbord og overflatebehandle nytt treverk for å sikre tilfredsstillende beskyttelse mot vær og fukt.
- Anbefaler overflatebehandling og jevnlig vedlikehold, manglende tiltak kan over tid gi økt risiko for fuktopptak og videre nedbrytning av materialet.
- Skade på innvendig vinduskarm er hovedsakelig estetisk og påvirker ikke vinduets funksjon. Kan utbedres ved behov. Svelling i foringene indikerer at materialene har vært utsatt for fuktpåvirkning. Anbefaler å avklare årsaken til fuktpåvirkningen og skifte skadet foring ved behov.

Kostnadsestimat: Under 20 000

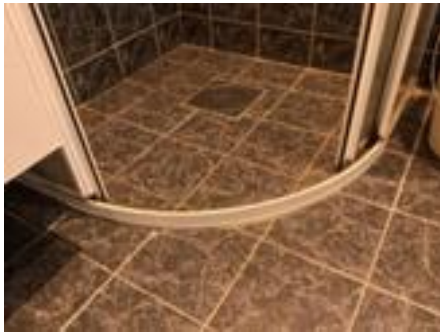
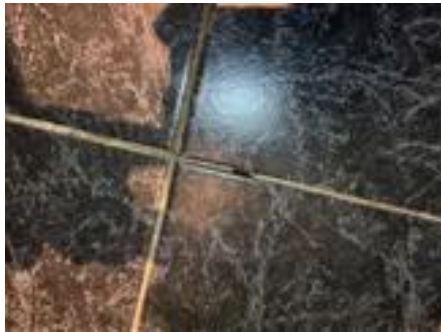
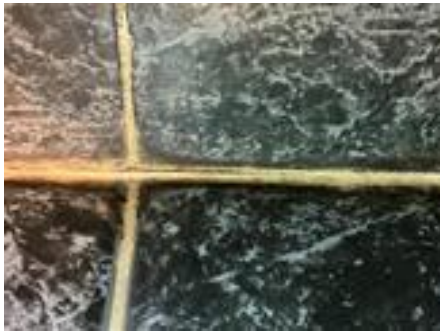
- Vurdering av avvik:**
- Det er påvist sprekker i fliser.
  - Det er påvist riss eller sprekker i flisfuger i våtsonen.

Sprekk i flis

Skade i flisfug

- Konsekvens/tiltak**
- Sprekker i fliser kan føre til at fukt trenger inn bak flislaget, noe som kan gi skjulte fuktskader, muggvekst og redusert levetid på konstruksjonen.
  - Det anbefales å undersøke årsaken til sprekkdannelsen (f.eks. bevegelser i underlaget eller feil utførelse), og skifte ut skadede fliser. Ved tegn til underliggende fuktskader bør også membran og underlag kontrolleres og eventuelt utbedres av fagperson.
  - Riss og sprekker i flisfuger kan redusere tettheten i våtsonen og gi økt risiko for fuktinntrenging til underliggende konstruksjoner over tid. Det anbefales utbedring av skadde fuger og jevnlig oppfølging for å begrense risiko for videre skader.

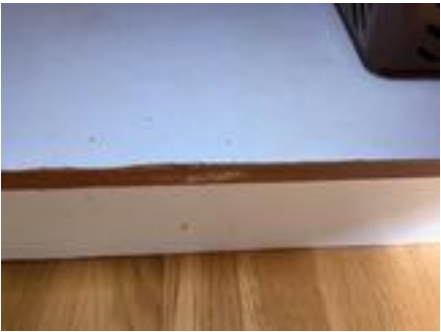
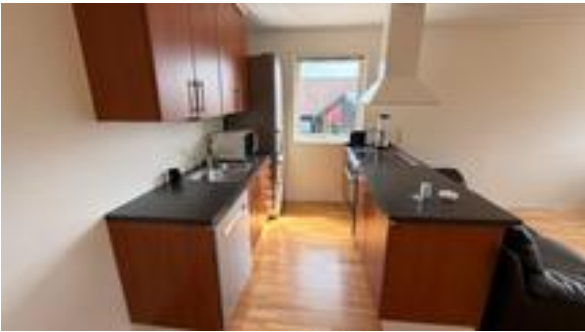
- Vurdering av avvik:**
- Det registreres noe overflateslitasje og mindre skader på kjøkkeninnredning/fronter.
  - Det registreres mindre svellinger i bunnplate under vask, noe som er et typisk slitasjetegn ved fuktpåvirkning.

- Konsekvens/tiltak**
- Anbefaler enkel utbedring/overflatebehandling ved behov, forholdet vurderes i hovedsak å være av estetisk karakter.
  - Det anbefales å montere egnet aluminiumsfolie/fuktbeskyttelse under benkeplaten over oppvaskmaskin for å redusere fuktpåvirkning. Uten tiltak kan fukt og vandndamp over tid medføre ytterligere skade på materialene.

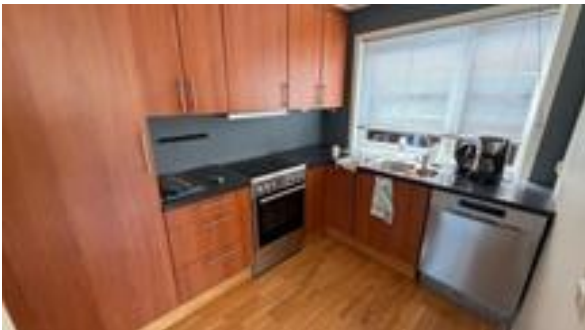
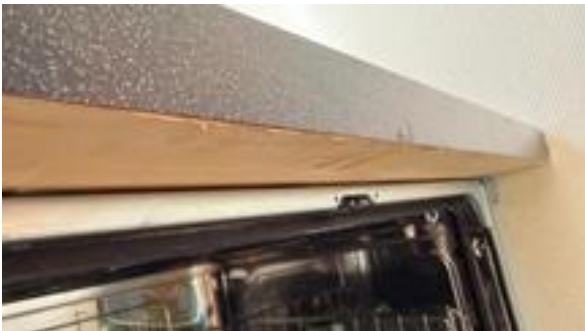
- Vurdering av avvik:**
- Det registreres noe overflateslitasje og mindre skader på kjøkkeninnredning/fronter, noe som vurderes som normal bruksslitasje iht. alder.
  - Det registreres svelling og oppsvulming på undersiden av benkeplaten over oppvaskmaskinen. Skaden er typisk for fukt og vanndamp som slipper ut når maskinen åpnes etter bruk.

- Konsekvens/tiltak**
- Anbefaler enkel utbedring/overflatebehandling ved behov, forholdet vurderes i hovedsak å være av estetisk karakter.
  - Det anbefales å montere egnet aluminiumsfolie/fuktbeskyttelse under benkeplaten over oppvaskmaskin for å redusere fuktpåvirkning. Uten tiltak kan fukt og vanndamp over tid medføre ytterligere skade på materialene.
