Fritidsbolig med anneks  
beliggende flott til like  
ved Mjølfjell stasjon

**Adresse:** Raundalsvegen 2644, 5706 VOSS

## Tilstandsrapport

### VONHAUG

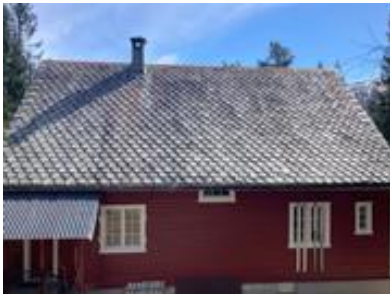
Taket er tekket med skifertakstein. Besiktiget fra bakkenivå. Siden taket (takkonstruksjon, taktekking og skorstein) kun er observert fra bakkenivå, er vurderingen begrenset av dette. Det er ikke sikkerhetsmessig forsvarlig å bevege seg ut på taket eller observere fra stige. Selv om det ikke er avdekket skader under befaringen, betyr ikke dette at det ikke foreligger skader som en besiktigelse på taket kan avdekke. Vær oppmerksom på denne risikoen. En undersøkelse av taket kan utføres av en fagperson under tilstrekkelige sikkerhetsforhold.

- Det er påvist svekkelser eller skader som krever strakstiltak, opplyst at det er lekkasje
- Det er påvist uegnet taktekking.
- Vanntett sjikt på tak er eldre enn 18 år.

Kostnadsestimat er et overslag for utbedring av lekkasje

Kostnadsestimat: 100 000 - 200 000

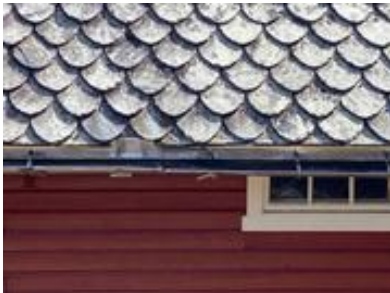
#### Nedløp, beslag og skorsteiner over tak

- Nye renner og nedløp må monteres
- Manglende snøfangere kan føre til ras av snø og is fra taket, med fare for skade på personer, eiendom og installasjoner.
- Det må montere snøfangere tilpasset takets utforming for å ivareta sikkerheten.
- Stigetrinn for feier må monteres.

Kostnadsestimat: 20 000 - 100 000

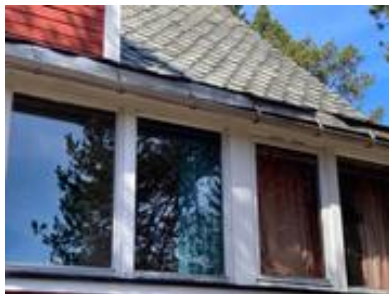
#### Takkonstruksjon/Loft

Punktet må sees i sammenheng med Taktekking

- Begrenset inspeksjonsmulighet gir usikkerhet om tilstanden, og eventuelle skjulte feil eller skader kan ikke utelukkes.
- Det må gjennomføres ytterligere undersøkelser.

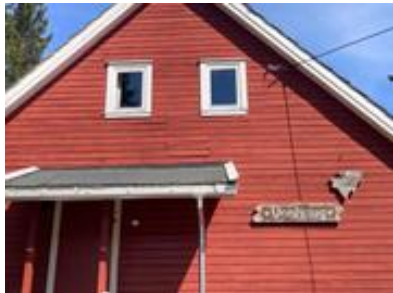
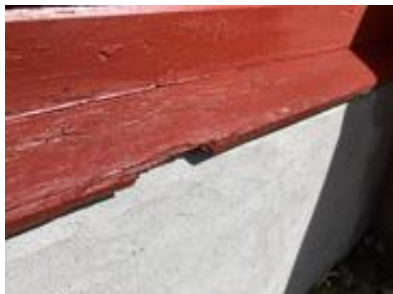
### TG 2 Ytterdører

- Det er påvist fukt-/råteskader i konstruksjonen.

- Råteskadede konstruksjoner må skiftes ut og lokal utbedring av sprekker

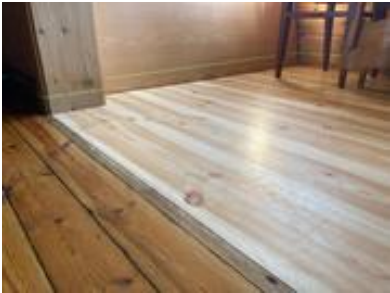
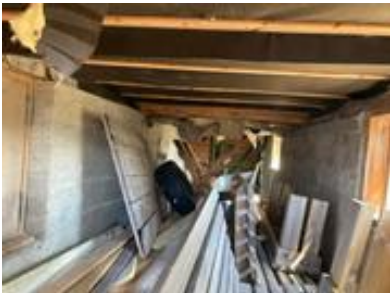
- Dette kan indikere ujevnheter, deformasjoner eller bevegelser i konstruksjonen, og kan påvirke både funksjon, komfort og overflateutførelse.
- Det anbefales å undersøke forholdet nærmere for å avklare årsak og omfang. Ved tegn til videre bevegelser eller andre skader bør forholdet vurderes av bygningssakkyndig eller rådgivende ingeniør.
- Det anbefales å undersøke årsak og omfang nærmere for å avklare om høydeforskjellen skyldes naturlige bevegelser eller forhold som krever utbedring. Ved tegn til videre bevegelser eller konstruksjonssvikt bør forholdet vurderes av bygningssakkyndig eller rådgivende ingeniør.

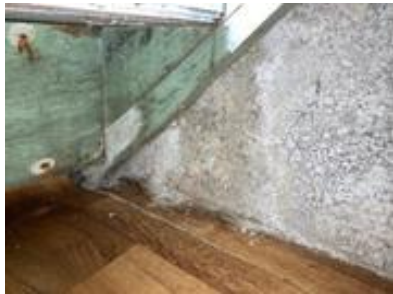
- Det er påvist indikasjoner på noe fuktgjennomtrenging inn i kjellermur.
- Det er gjennom målinger påvist høyt fuktnivå i trevegger i underetg./kjeller, det er derfor ikke foretatt hulltaking  
Det er påvist indikasjoner på noe fuktgjennomtrenging inn i kjellermur.  
Kjeller har begrenset ventilering/luftgjennomstrømming.

- Det påviste fuktnivå gir grunn til å overvåke konstruksjonen jevnlig for å se utvikling over tid, og eventuelt foreta tiltak for å unngå fuktskader.
- Ytterligere undersøkelser må foretas for å få kartlagt tilstanden og omfanget på eventuelle skader.

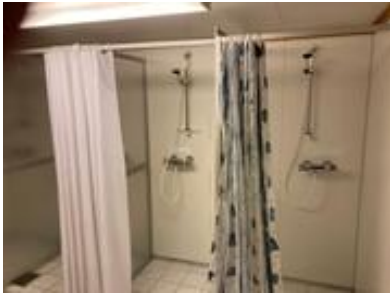
- Manglende oppgradering av våtrommet medfører høy risiko for at konstruksjonene ikke vil tåle vanlig bruk av vann eller lekkasjer. Dette kan føre til fuktskader på tilstøtende konstruksjoner.

Kostnadsestimat: Over 500 000

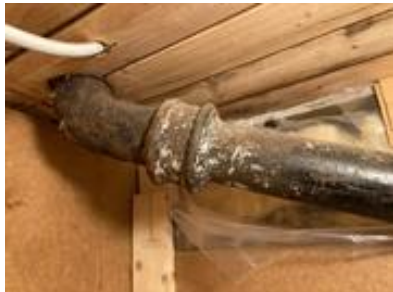
- Eldre avløpsrør har blant annet større sannsynlighet for lekkasjer, noe som kan føre til omfattende og kostbare vannskader i boliger.
- I forbindelse med oppgradering av våtrom vil det være naturlig med utskiftning av rør.
- Det er påvist at avløpsrør av jern har rustskader.
- Tidspunkt for utskiftning av avløpsrør nærmer seg.

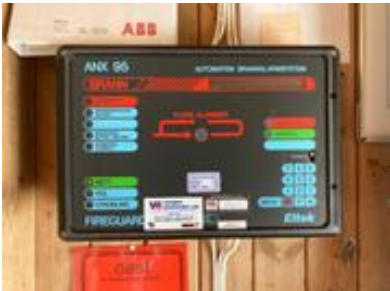
Brannvarslingsanlegg (ANX 95)

Teknisk tilstand er ikke kontrollert.
