LABERGET 73

# VELKOMMEN TIL LABERGET 73

Befaringsdato: 03.08.2026

## Tilstandsrapport

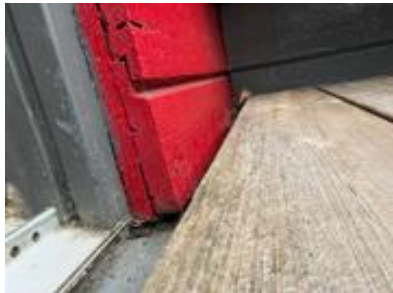
### TG 2 Vinduer og takvinduer/takluker/overlys

- Karmene i vinduer er slitte og det er sprekker i trevirket.
- Det er ved måling registrert forhøyet fuktnivå i vinduene på soverommet, med verdier mellom 22 og 30 %.
- Vinduet på hovedsoverommet har oppsvulmet karm som følge av vanninntrengning ved åpent vindu.

- Slitte karmen og sprekker kan føre til redusert tetthet, fuktinntrenging og videre nedbrytning av treverket.
  - Det anbefales å tørke ut fuktig treverk i vinduskonstruksjonene og deretter etterbehandle overflatene med egnet grunning og maling eller annen trebeskyttelse. Dette er nødvendig for å sikre tilstrekkelig fuktmotstand og hindre videre nedbrytning av materialene.
- Dersom tiltak ikke iverksettes, kan dette medføre råteskader og redusert levetid på vinduene, samt økt risiko for fuktskader i tilstøtende konstruksjoner.
- Fuktmålingene er utført med MMS 3 Protimeter.
- Karmen bør utbedres eller skiftes.

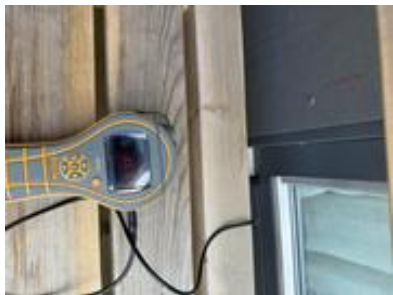
### TG 2 Balkonger, verandaer, takterrasser og altaner

Balkong ut fra spisestue med trerekkeverk. Etter befaring er et råteskadet bord utbedret og byttet. Bilder er ettersendt.

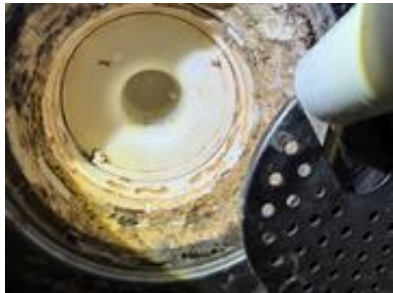
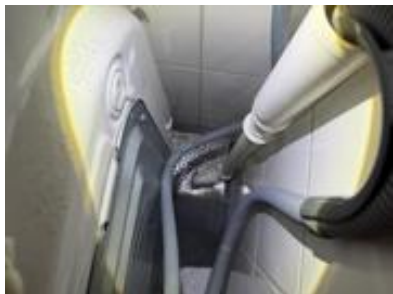
### TG 2 Sanitærutstyr og innredning

- Det er ikke påvist tilfredsstillende løsning for å synliggjøre lekkasje fra innebygget sistene.

- Ved implementering av innebygget sistene var det ikke krav om lekkasjesikring, konstruksjonen bør jevnlig observeres.
