PROAKTIV EIENDOMSMEGLING 2026 - Tullins gate 8 - #alltidbedre

Tullins gate 8

# Tilstandsrapport

## ANDELSLEILIGHET

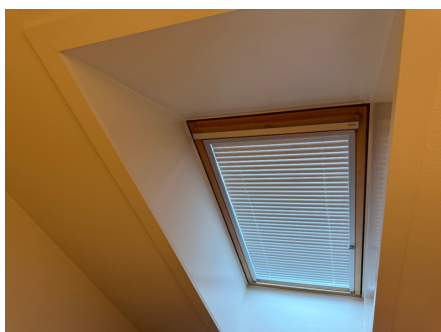
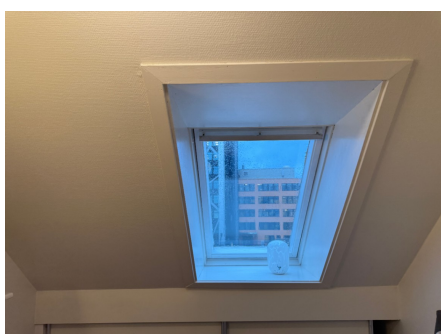
## ! TG 2 Vinduer

Leiligheten har vindu med 2-lags isolerglass i trekarm.

Vindu er eldre, og levetid nærmer seg oppbrukt. Flere pakninger er harde og har mistet elastisiteten som tetter mot luftlekkasje mellom karm og glass. Glass kan være punktert uten at dette var synlig på befaringsdagen.

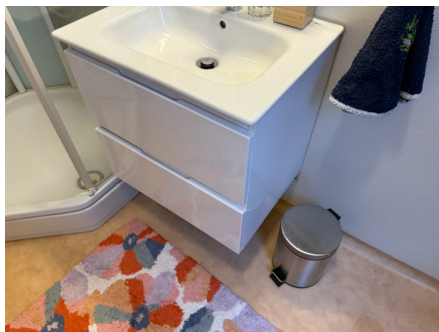
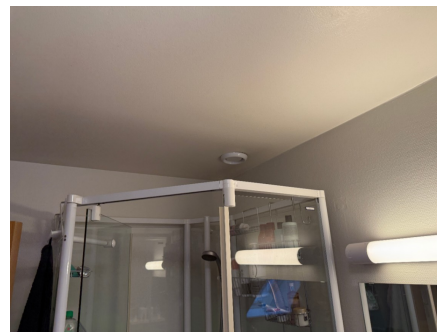
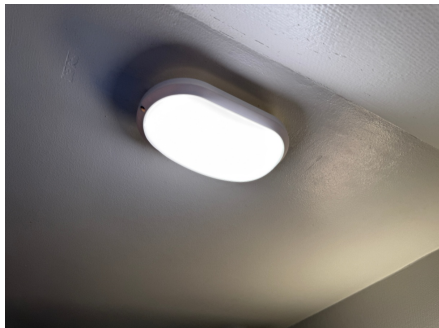
## LOFTSETASJE > BAD (MÅLER 5,5 KVM)

### ! TG 0 Tilliggende konstruksjoner våtrom

Hulltaking er ikke foretatt, de er foretatt fuktmåling i luke ved stoppekran på baderommet.

Fukt ble ikke påvist med fuktmåler. Fuktmåling foretatt i et begrenset området i våtrommet, og det er ikke garanti for at det ikke er fukt i andre områder.

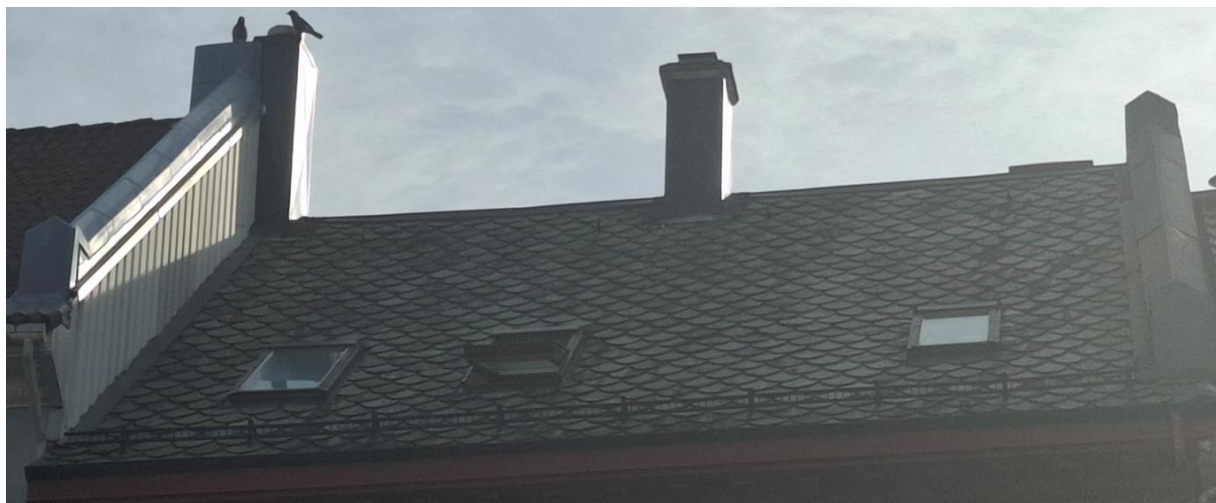
**TAKFLATE MOT NORD:**

- Denne flaten har skiferstein. Det er ikke under inspeksjon eller på bilder etterpå oppdaget løse eller manglende skiferstein på takflaten. Det er tegn etter tidligere reparasjoner med skifersteiner som enten er limt fast eller boret hull i midten og festet med spiker eller skruer.

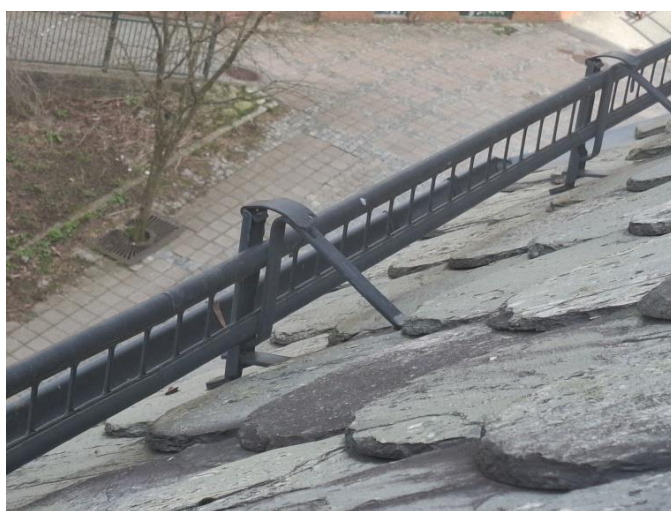
- Det er 3 takvinduer av merket Velux på takflaten, det er i utgangspunktet brukt feil sidebeslag på vinduet til venstre og i midten på bilde over. Dette behøver nødvendigvis ikke å si at det er vannlekkasje der, men kan være en svakhet. Vindu til høyre har korrekt sidebeslag. Alle vinduene ser ut til å være minst 20 år i alder og på grensen til å ha passert sin levetid. Litt tegn til innvendig slitasje av kondens på karmen. Vinduer må følges med og sjekkes jevnlig og en bør snart begynne å vurdere utskifting.

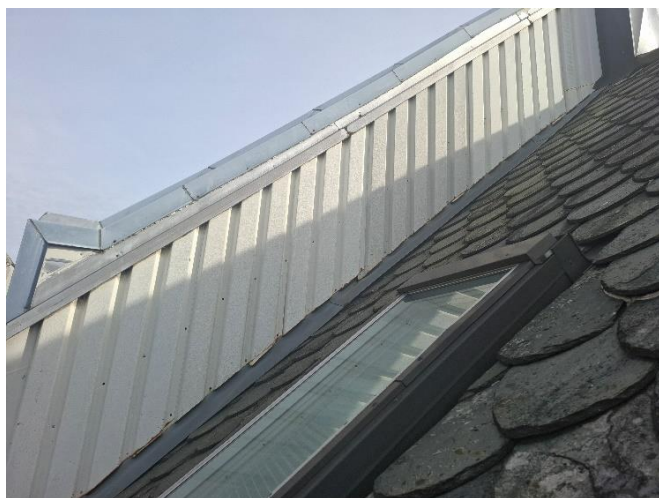
- Snøfangere er etter montert på hele husets bredde, ukjent alder, men det er Lobas sitt system bestående av konsoll og gitter sort.

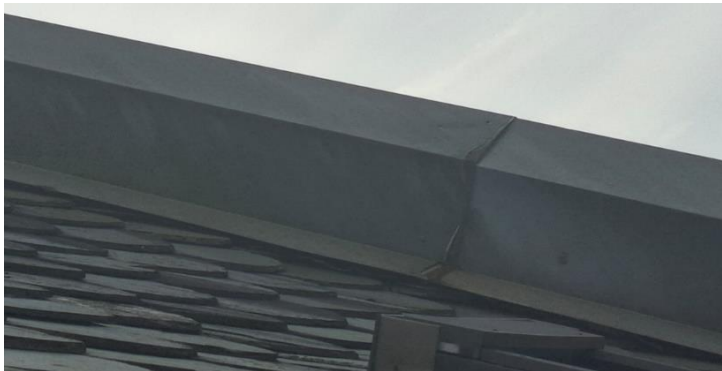
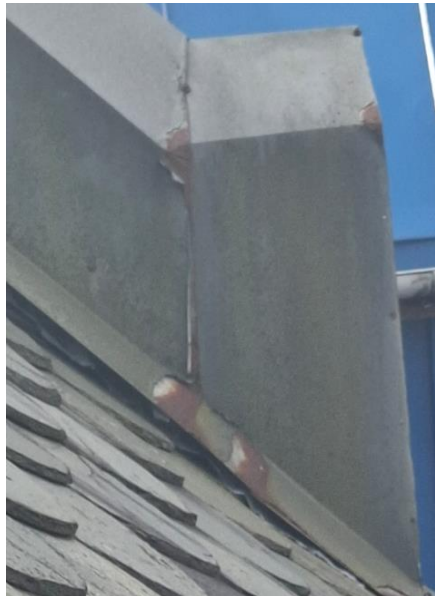
- Vegg mot nabohus øst (eventuelt nabuhus sin vegg), kledd med stålplater med sinkbeslag på toppen. Litt vanskelig å se, men det nederste beslaget som går ut over skifersteinen kan også se ut til å være av sink. Ser ingen skader/hull på nåværende tidspunkt annet en rust på stålplater.

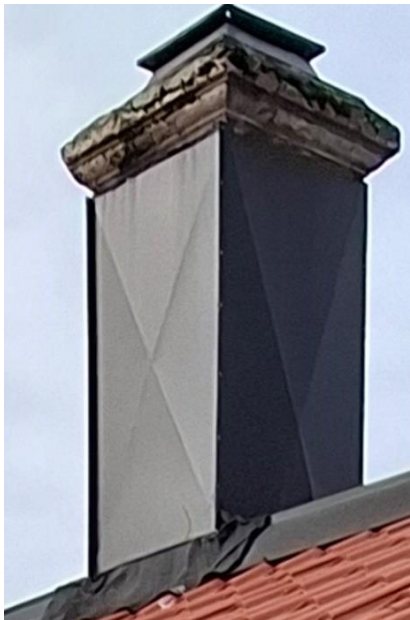
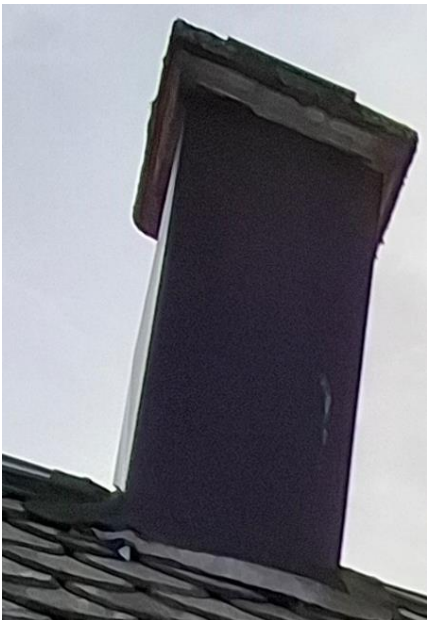
- Skille mot nabo mot vest er av plastbelagt stål, ser ingen skader og hull på nåværende tidspunkt annet en rust og avskalling i skjøter og overganger

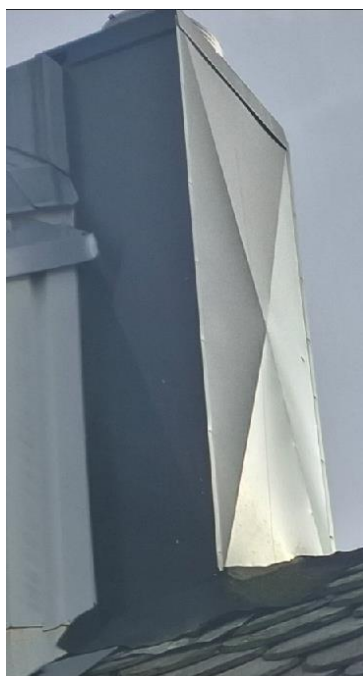
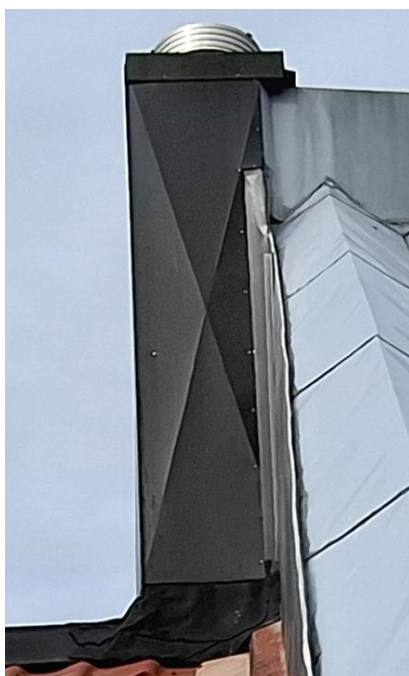
- To skorsteiner på taket hvor en står selvstendig, den andre står mot og sammen med skorstein til nabohus mot øst. Begge har innkledning med plastbelagt stålplater sort og har nyere krage av sort wakaflex tettebånd montert mellom tak og skorstein. Skorstein som står på midten av huset har sideplater som er montert opp i mot støpt utkraging, vanskelig å si noe om tetting her, men det kan være et punkt det kommer regnvann bak platene.

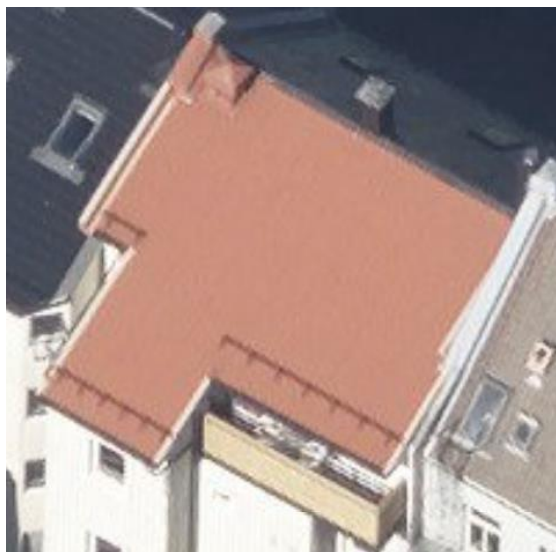
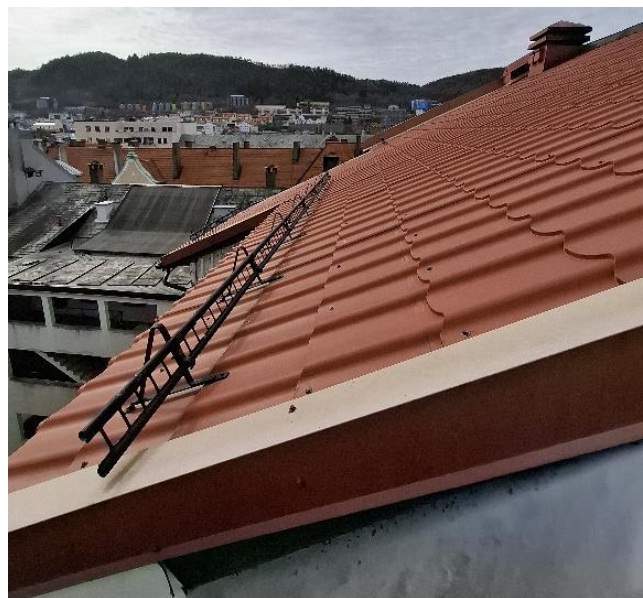
#### TAKFLALE MOT SØR:

- Denne flaten består nyere platetak ukjent årstall. Snøfangere for platetak fra Lobas sort montert på hele strekket.

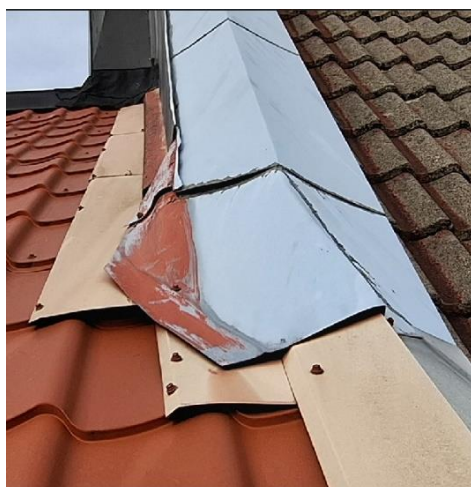
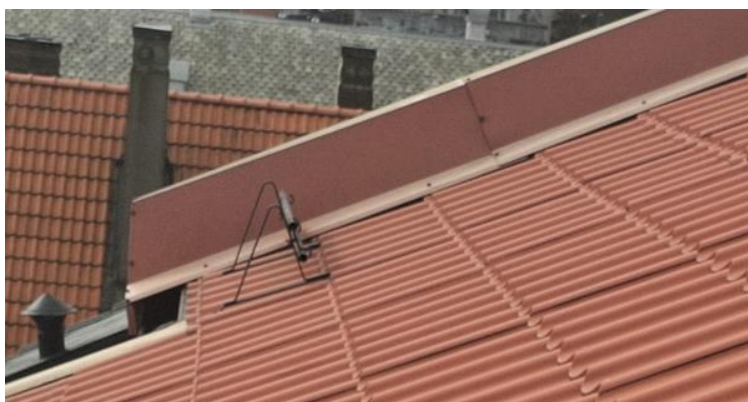
- Beslag mot nabo mot øst er blanding av plastbelagt stål med zink beslag på toppen. Beslag mot nabo mot vest er plastbelagt stål (bilde til høyre over). Vi ser ingen skader eller hull på nåværende tidspunkt foruten litt rust og slitasje.

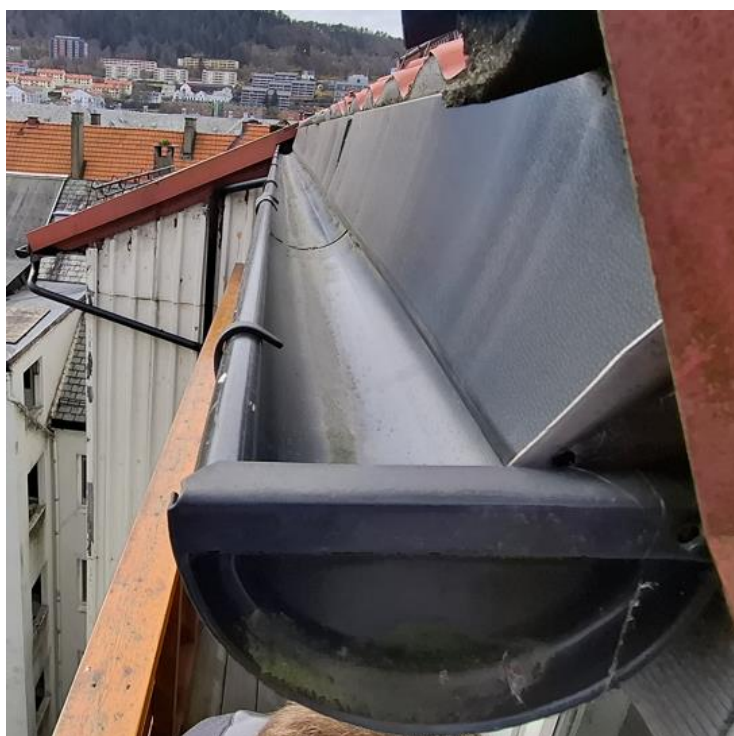
- Det er nyere Grøvik takrenner på hele strekket som ser helt ut og til å fungere fint, sort aluminium, takfotbeslag av plastbelagt stål sort.

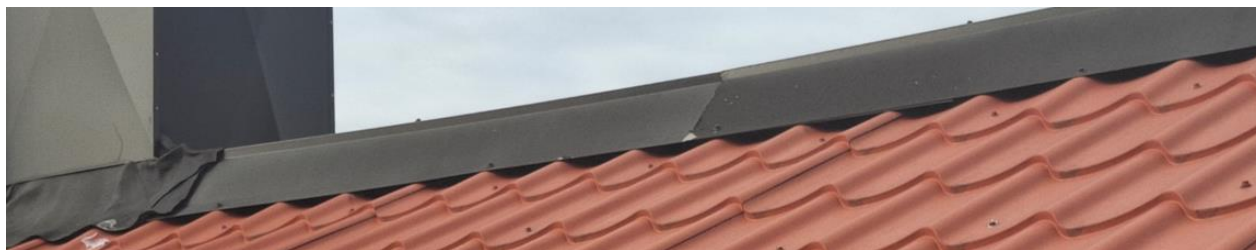
- Det er mønebeslag av plastbelagt stål montert med pakningsskruer som ser ut til å dekke mønet godt på begge sider av taket.

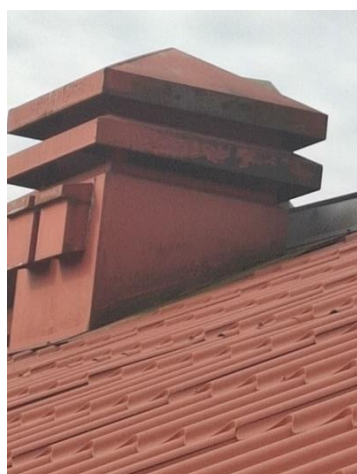
- Takhette for ventilasjonsanlegg av stål plastbelagt, ser ikke noe gale med den på nåværende tidspunkt, litt grønske på to sider.

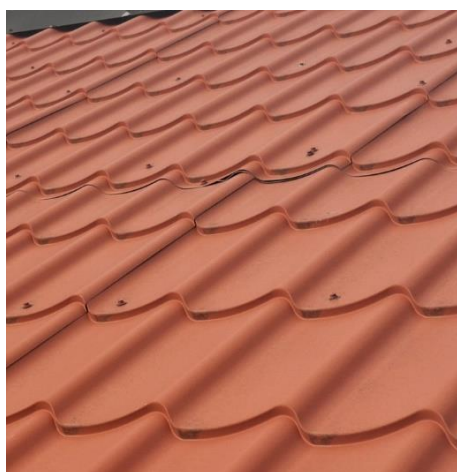
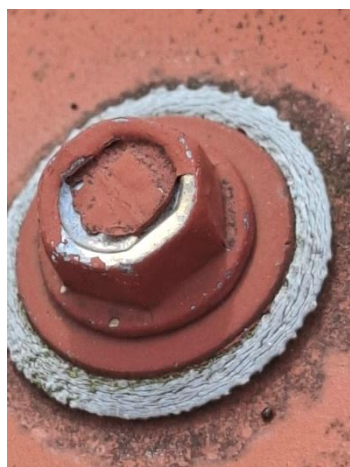
- Platetaket i seg selv ser bra ut, ingen synlige skader. Det er skrudd litt ekstra skruer enkelte steder og noen skruer ser litt slitt ut spesielt pakningen på skruen.

Under inspeksjon var vi en tur på loftet hvor vi ikke så noen tegn til lekkasjer eller fukt (opphold når vi var der, men i en regnperiode). Vi kan si at det ikke er noen punkter som vi mener umiddelbart trenger utbedring, men det er punkter vi mener bør følges ekstra med og sjekkes jevnlig. Vi kan ikke gi noen form for garanti på hvor lenge taket og detaljer vil vare, og det er selvfølgelig viktig å følge med taket fra tid til annen spesielt etter mye vind og dårlig vær.
