LEIKNESFLATEN 12

**Adresse:** Leiknesflaten 12, 5286 HAUS

Tilstandsrapport

ENE BOLIG

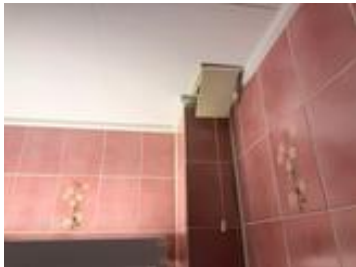
#### 1. ETASJE > BAD (MÅLER 3,2 KVM)

Fukt ble ikke påvist med fuktmåler. Fuktmåling foretatt i et begrenset området i våtrommet, og det er ikke garanti for at det ikke er fukt i andre områder.

Fukt i treverk bør være lavere enn 15%. Fuktnivå under 7% gir ikke utslag på fuktmåleren. 17% fukt gir fare for fukt og råte, og ved og ved over 20% er muggsopp dannet. Metningsgrad for treverk er 28%, noe som gir fritt vann i treverket.

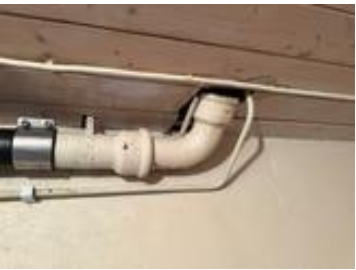
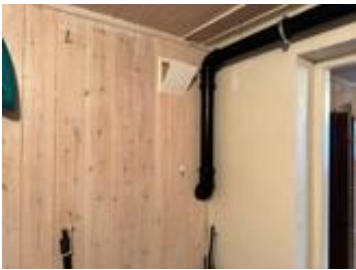
**TO 1** Ventilasjon

Boligen har naturlig ventilasjon med ventiler.

NB, til orientering: Boligen har innvendige luftekanaler av eternitt. Eternitt er et asbestholdig materiale som er forbundet med lungekreft. Det er støvet som kan være helseskadelig, og så lenge materialet ikke blir knust/knekt, er det ikke fare forbundet med materialet. Det er egne regler for fjerning og levering til deponi for asbestholdige materialer.

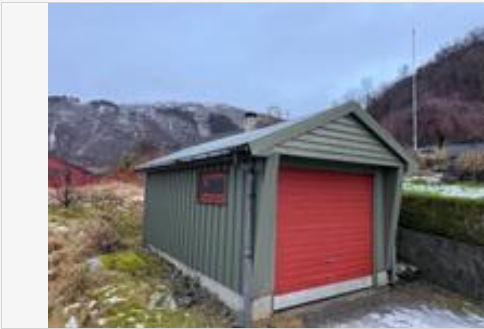
## Garasje

Garasje
