Flott leilighet i beste bysentrum

KEISER WILHELMS GATE 47

ÅLESUND SENTRUM

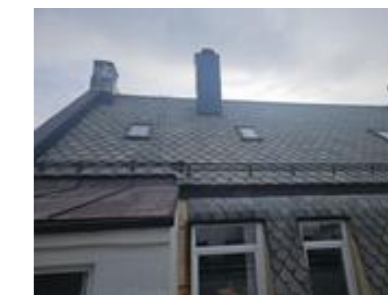
Løs takstein på mansarden mot sør

Rusten tekking over vaskerommet

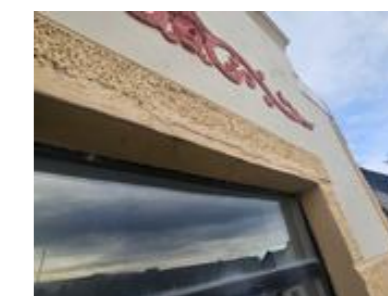
Begynnende rustsprenging over vindu. Riss / sprekker i fasaden.

Fasade sør står foran flikking og maling. Rustne bjelker må meisles ut og byttes

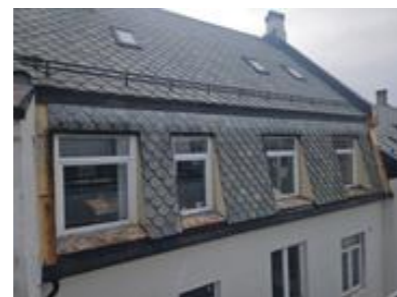
Beslagene i underkant av vinduene nærmer seg tid for utskifting.

Løst håndtak må festes på nytt.

Vinduer i fasade nord

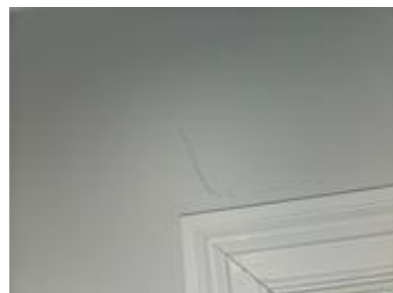
Sprekk i malt vegg

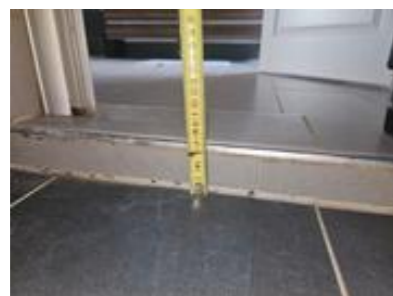
Det er etablert en sokkel mellom dusjnisjen og resten av badet

For fullgod utbedring må badet bygges på nytt.

Inntil badet skal fornyes bør det vurderes å montere system for lekkasesikring, "Water guard" eller tilsvarende, for å redusere risiko for vannskader.

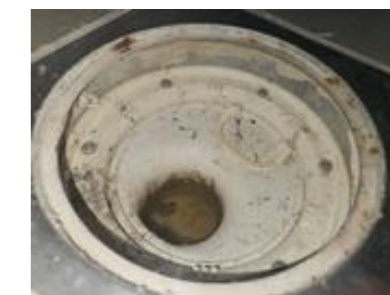
Det er ingen indikasjon på svikt i tettesjiktet dag men gjenværende levetid er vanskelig å fastsette nøyaktig.

Plastsluk med mansjett og klemring

Det bør tettes mellom vegg og fordelingskap.

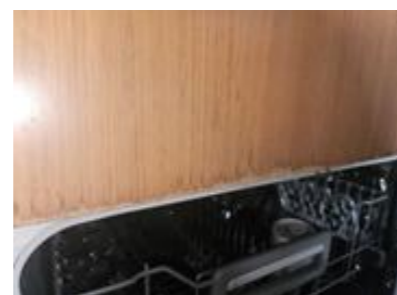
Fuktmerker på skapfront

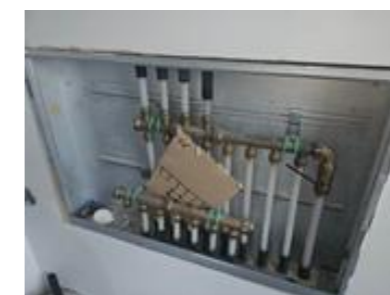
Fordelingskapet er plassert i en vegg på vaskerommet Stoppekran for vann i fordelingskapet.

Fordelingskap for tappevann
