## Moderne 4-roms andelsleilighet i 5. etg

BJARNE HAUGENS GATE 42

Befaringsdato: 12.02.2026    Rapportdato: 16.02.2026    Oppdragsnr.: 20000-1831    Referansenummer: TT2712  
Autorisert foretak: Verdico AS    Sertifisert Takstingeniør: Kato Malvik

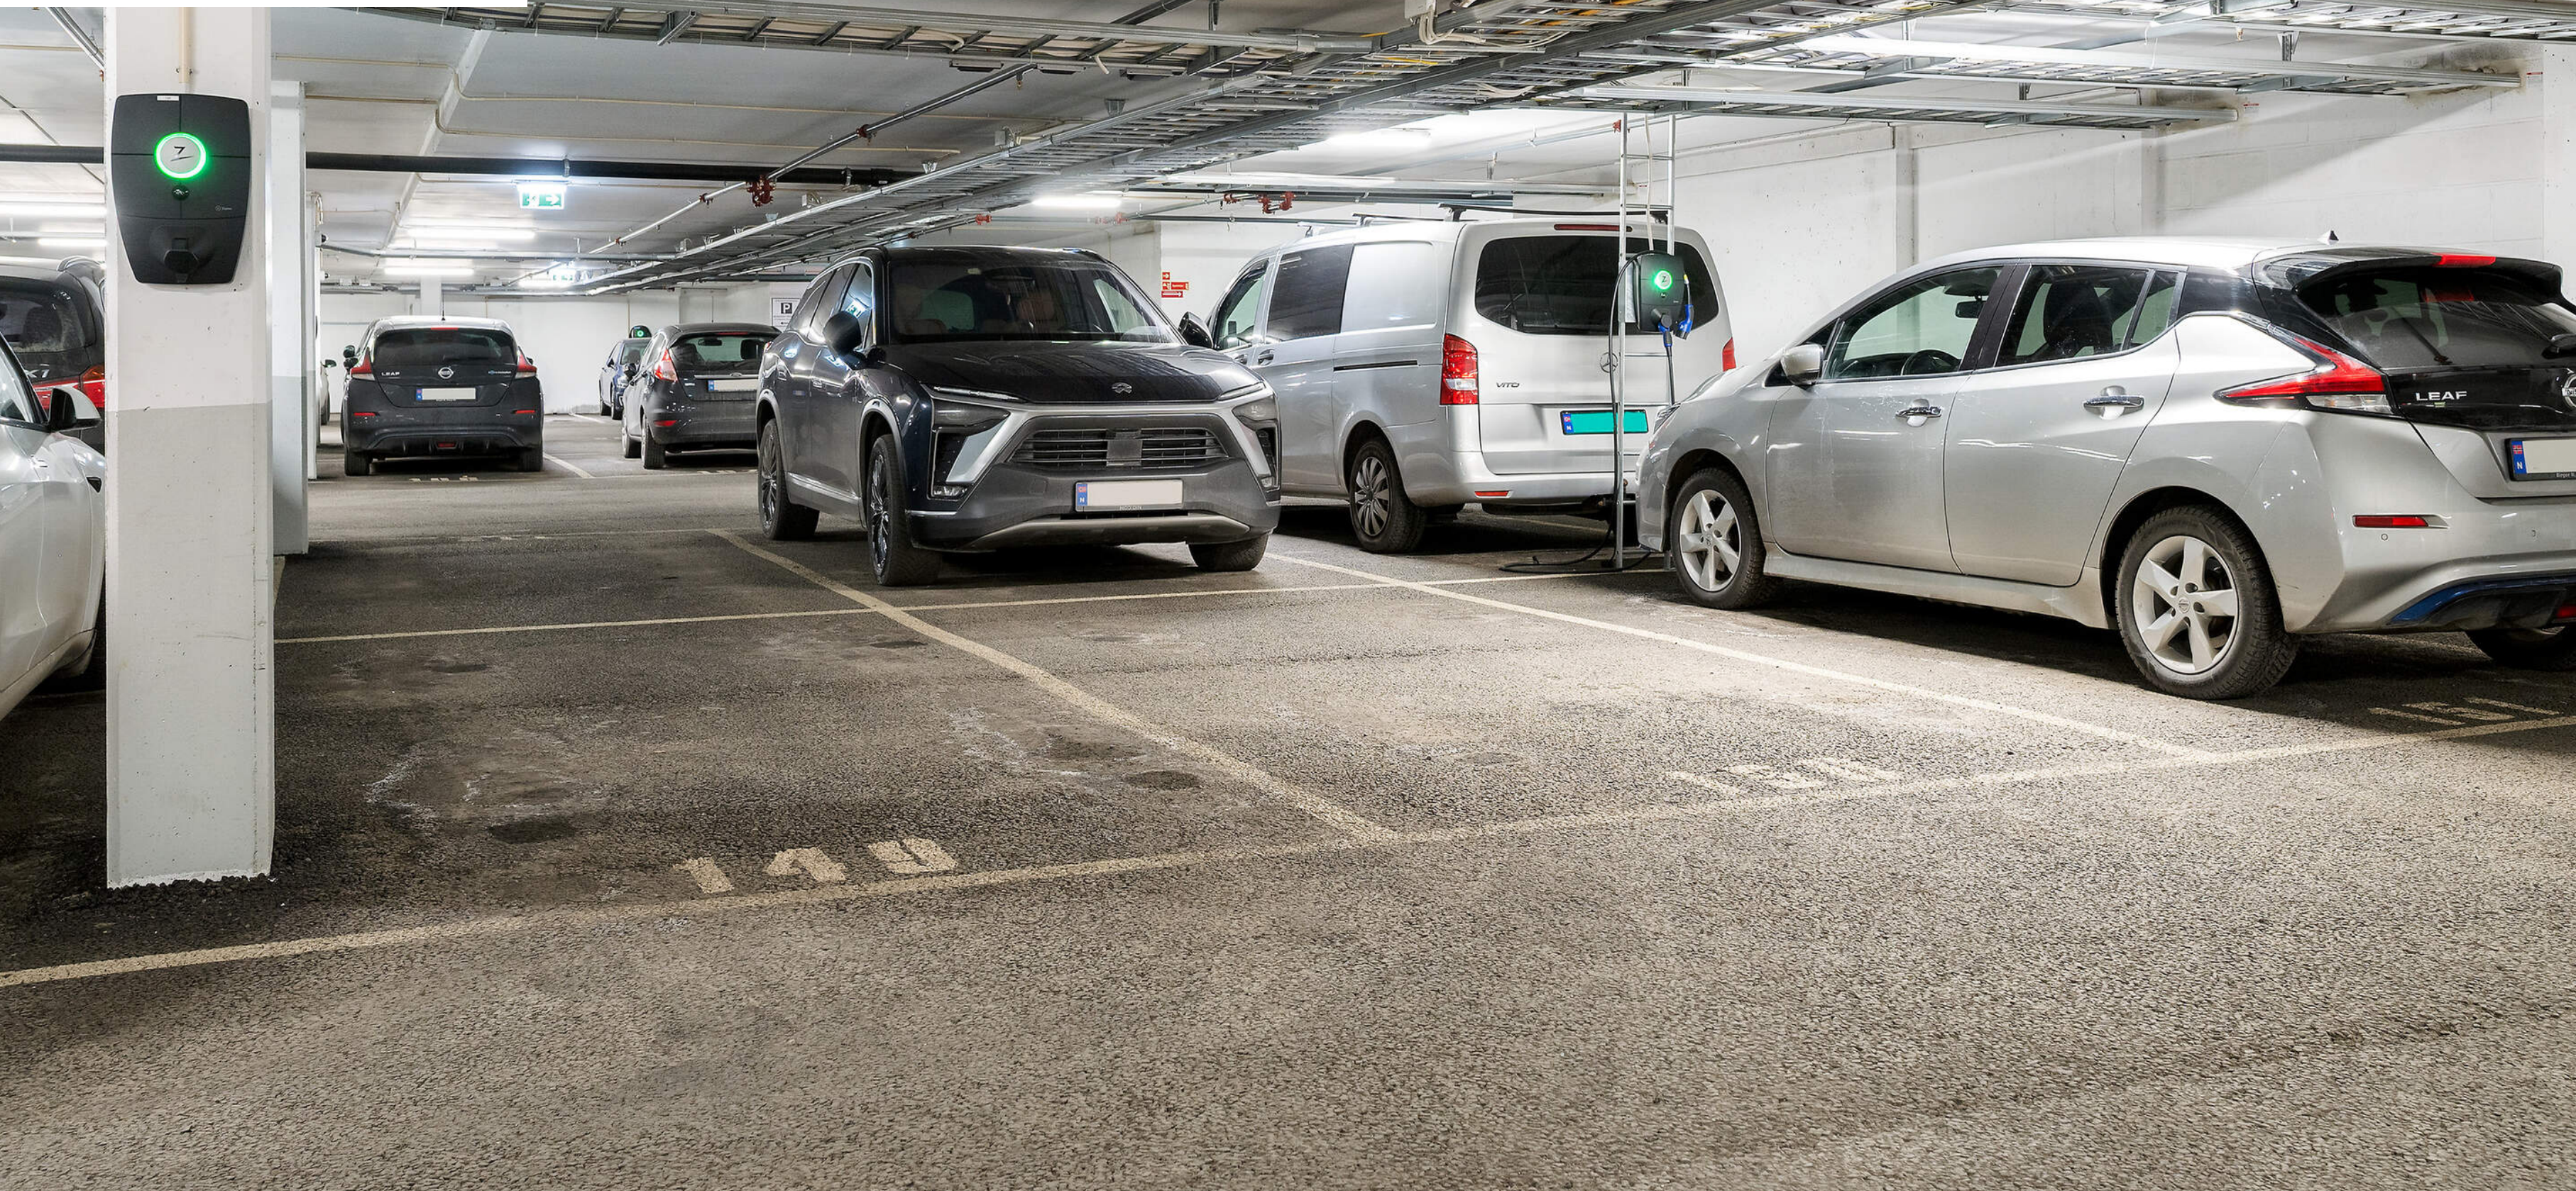
# PLANTEGNING

5. etg

Boligens totale areal kan avvike mellom tegning og takst. På tegningen fremkommer rommenes netto areal uten innevegger. I arealmåling tas innvendige vegger med i arealet.

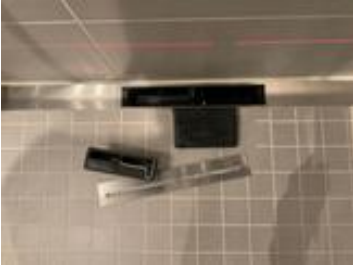
| Rennesluk i plast uten synlig membran i klemring. | | |
| Byggene er oppført av en større byggherre og det må forventes at det foreligger en uavhengig kontroll. Denne er likevel ikke i eiers eier, men oppbevares antatt av styret i sameiet, eller utbygger. | | |
