Komplett enebolig

HØGARINDA 16

Komplett enebolig med garasje og teknisk høy standard | Energibrønn

Meling Bygg AS (befaringsdato: Tirsdag, 31. mars 2026)

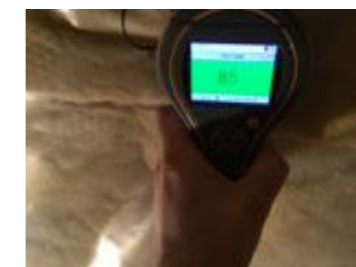
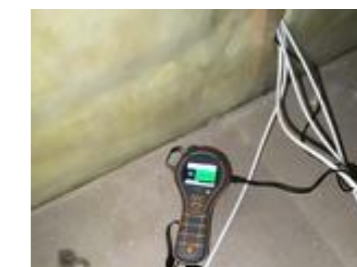
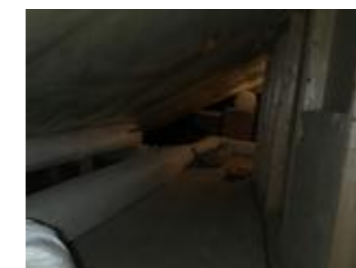
Takkonstruksjon er delvis synlig på kaldloft, hvor det er plastret og isolert. Det er gjort fuktighetsmåling i åpning til gjennomføringer som ikke er tapet. Ingen forhøyede fuktverdier. Påpeker at konstruksjonen er visuelt kontrollert og punktmålt med fuktindikator. Dampsperre er ikke demontert for videre observasjoner.

Deler av taket er igjenbygget. Når takkonstruksjoner er gjenbygde kan ikke takstmann utføre tilfredsstillende undersøkelser uten og utføre destruktive tiltak, takstmann ser allikevel etter spor/merker og indikasjoner på avvik eller ufagmessige løsninger men som følge av konstruksjonsløsning og at det ikke foreligger dokumentasjon er slike avvik svært vanskelige og avdekke

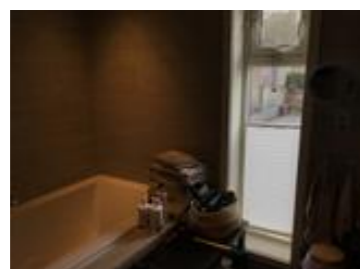
LOFT > BAD

Ved registrert forhold, gir det økt risiko for vannsprut på uegnet materialer i våtsone til badekar, som over tid kan gi fuktinntrengning i konstruksjonen rundt vinduet, med mulig utvikling av råteskader, svekket tetthet og redusert levetid. Selv om skaden kan være historisk, kan skjulte skader ikke utelukkes da målinger kun er utført som overflatekontroll.

Det anbefales jevnlig kontroll av uegnet materialer som karmen, lister og foringer i vindu for å avdekke eventuelle skader tidlig. Det anbefales også å være oppmerksom på økt risiko for vannsprut på uegnet materialer ved bruk av badekar.

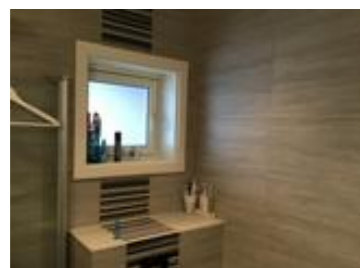
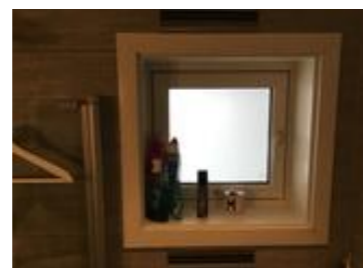
ETASJE > BAD

Selv om dusjvegger reduserer vannsprut, vil det fortsatt kunne forekomme fuktpåvirkning i form av sprut, damp og kondens. Dette kan over tid medføre oppfukning, skader i foring/karm og redusert levetid på materialer.

Det anbefales jevnlig kontroll av vindu, foringer og tilstøtende overflater for å avdekke eventuelle avvik på et tidlig stadium. Ved tegn til skadeutvikling anbefales nærmere undersøkelser og eventuelle utbedringer.

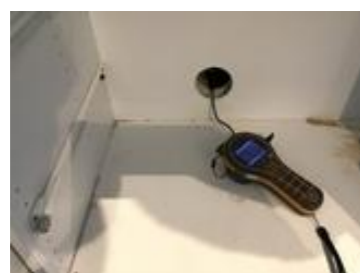
ETASJE > VASKEROM

Hulltaking og fuktmåling er utført som punkt kontroll, og undersøkelsen gir derfor kun informasjon om tilstanden i det kontrollerte området. Forhøyede fuktverdier andre steder i tilhørende konstruksjoner kan ikke utelukkes uten mer omfattende eller destruktive undersøkelser.

Hulltaking er utført i skillevegg mot våtsone, hvor sannsynligheten for eventuell fuktpåvirkning normalt vurderes å være størst.

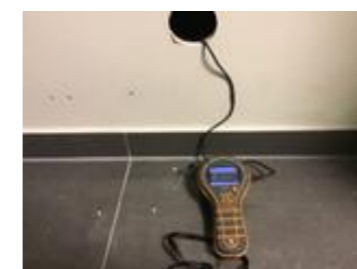
KJELLER > TEKNISK ROM MED SLUK I GULV

Hulltaking og fuktmåling er utført som punktkontroll, og undersøkelsen gir derfor kun informasjon om tilstanden i det kontrollerte området. Forhøyede fuktverdier andre steder i tilhørende konstruksjoner kan ikke utelukkes uten mer omfattende eller destruktive undersøkelser.

Det påpekes at hulltaking ikke er utført i tilhørende konstruksjoner mot våtsone til dusj, som følge av plassering av dusj grenser mot yttervegg.

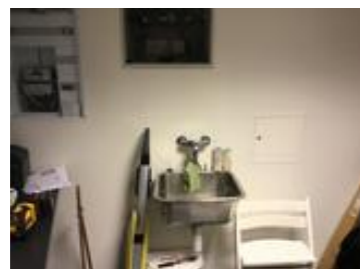
KJELLER > TEKNISK ROM MED SLUK I GULV

dokumentasjon eller ukjent utførelse innebærer usikkerhet knyttet til veggens motstandsdyktighet mot fukt.

Det anbefales å begrense vannsprut mot vegg og være oppmerksom på forholdet ved bruk, samt foreta jevnlig kontroll for å avdekke eventuell skadeutvikling.
