## Innholdsrik enebolig i flotte Eidfjord

SJOBAKKANE 8

**Adresse:** Sjobakkane 8, 5783 EIDFJORD

## Tilstandsrapport

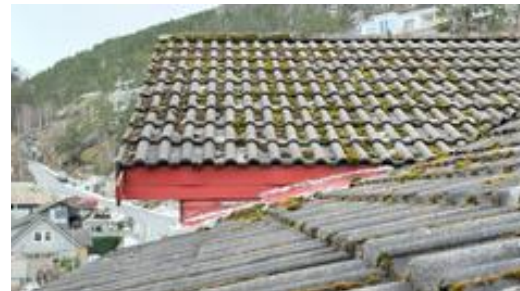
Bilde viser en dårlig/ufagmessig utførelse mellom bordkledning og taktekkning.

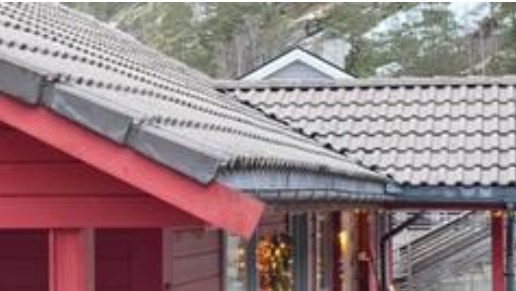
Bilde viser skjevheter i takkonstruksjonen.

Konsekvens/tiltak  
• Tiltak:

Viser til vurderinger og eventuelle anbefalte tiltak som er nevnt over.

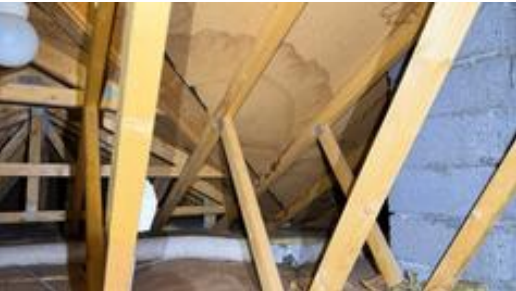
Det er observert fuktmerker ved sløys og gjennomføringer for pipe og luftehatt, etter noe som ser ut til å være fra en tidligere lekkasje. Det ansees ikke som nødvendig med tiltak siden det ikke er indikasjoner på nåværende lekkasjer, men dette bør observeres over tid.

Bilde viser område hvor det er oppdaget eldre fuktmerker på undertak.

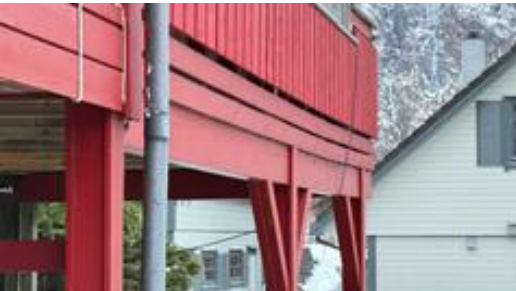
Bilde viser skjevheter/nedbøyninger og sig i konstruksjonen

Konsekvens/tiltak  
• Tiltak:

Viser til vurderinger og eventuelle anbefalte tiltak som er nevnt over.

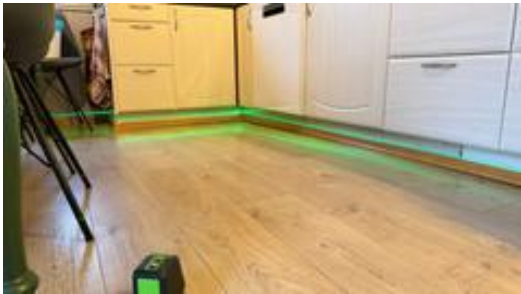
TG3: Det er enten målt en lokal høydeforskjell/skjevhet på over 2 cm, eller en total høydeforskjell/skjevhet på over 3 cm i rommet. Skjevhetene er visuelt synlige i den tilbygde delen ved kjøkken og soverom i 1. etasje, og tilstandsgrad er satt i tråd med standardens krav til måleavvik. Årsaken vurderes som sammensatt og ikke entydig avklart innenfor mandatet for dette oppdraget, og det anbefales derfor ytterligere undersøkelser. Det kan ikke utelukkes at tilbygget har «satt seg», men det bør påregnes tiltak for å utbedre forholdet.

Bilde viser nivelleringslaser som dokumenterer skjevheter i gulvet.

Kostnadsestimat: 200 000 - 500 000

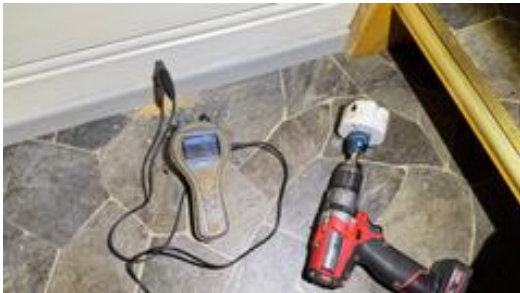
Det er tatt hulltaking for fuktsøk i nedre del av veggen i/på hall v/trapp. Følgende resultater ble registrert:

Relativ luftfuktighet (RF) ble målt med probe i veggkonstruksjonen.

- Målingen viste 68,6 %, ved 16,2 celsius.
- Under 75 % anses å være tørt.
- Over 75 % anses å være fuktig.

- Målingen viste vektprosent på 11,1 %.
- Målingen viste vektprosent under 8% (vises ikke på instrument)
- Under 16 % anses å være normalt/tørt.
- Mellom 16-20 % anses å være i risikozonen for fukt-/råteskader.
- Over 20 % anses å være fuktig, med høy risiko for fukt-/råteskader.

Bilde viser fuktmåling i påforet vegg mot terreng.

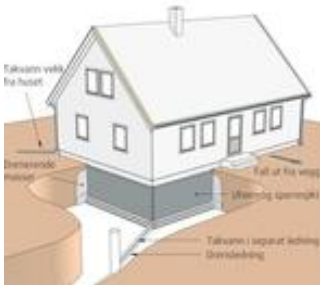
Det er benyttet perforerte rør for bortledning av takvann i grunnen på fremside. Dette medfører at en del av vannet fra taket ledes rett ned i massene som ligger inntil boligen. Løsningen gir unødvendig fuktbelastning på grunnen. Det anbefales at takvann føres bort i tette rør, slik at vannet ledes bort fra bygningen og ikke inn mot grunnmur.

Illustrasjon for drenering og fuksikring av boliger.
