## Arkitekttegnet enebolig m/carport

LEKVEBAKKEN 21

## VOSS SENTRUM

Sentralt beliggende arkitekttegnet enebolig med carport - betydelig oppussingsbehov og gode utviklingsmuligheter.

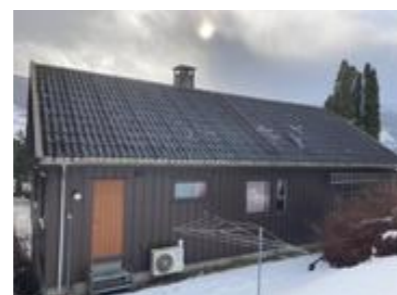
#### TG 3 Nedløp og beslag

- Det mangler snøfangere på hele eller deler av taket, men det var ikke krav om dette på byggemeldingstidspunktet.
- Det mangler tilfredsstillende adkomst til pipe for feier.
- Mer enn halvparten av forventet brukstid er passert på renner/nedløp/beslag.
- Det er store deformasjoner i renner og nedløp.
- Takrenner/nedløp har store lekkasjer.

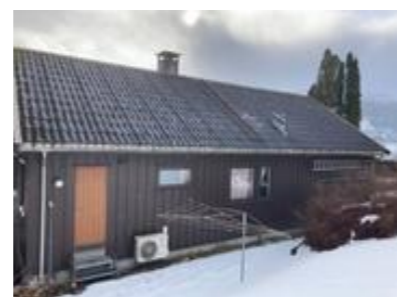
- Nye renner og nedløp må monteres
- Det er ikke krav om utbedring av snøfangere opp til dagens krav.
- Stigetrinn og plattform for feier må monteres.

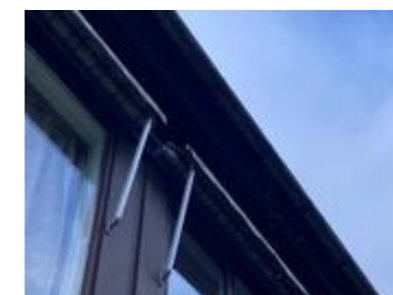
#### TG 2 Veggkonstruksjon

- Det må gjøres nærmere undersøkelser.

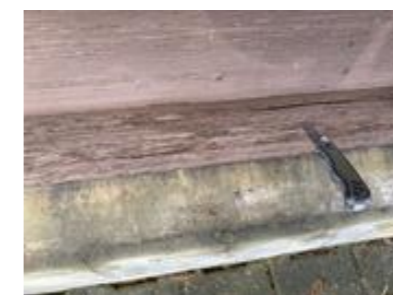
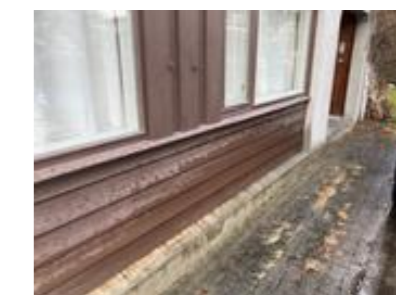
#### TG 2 Takkonstruksjon/Loft

- Det er ingen eller liten lufting i nedre kant av kledning mot grunnmur.
- Det er påvist spredte råteskader i bordkledningen.
- Det er ingen musesperre i nedre kant av konstruksjon.

- Det bør foretas tiltak for å bedre lufting av kledningen.
- Uten tilstrekkelig lufting bak bordkledningen kan fuktighet som trenger inn bak bordene eller gjennom veggen innenfra ikke tørke opp. Dette skaper ideelle forhold for råtesopp og muggvekst.
- Musesperre må etableres.
- Råteskader i bordkledningen kan fortsette å utvikle seg både i tillegg til bordkledning og til bakenforliggende veggkonstruksjon, dersom en ikke foretar tiltak.

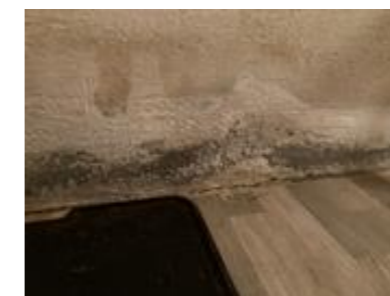
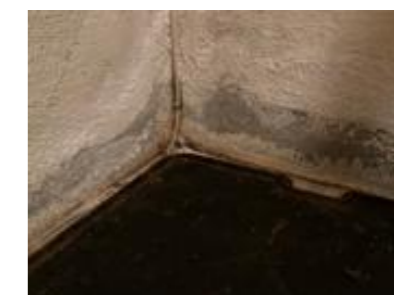
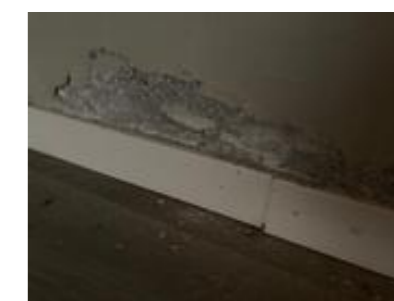
- Det er påvist indikasjoner på noe fuktgjennomtrenging inn i kjellermur.

- Det påviste fuktnivå gir grunn til å overvåke konstruksjonen jevnlig for å se utvikling over tid, og eventuelt foreta tiltak for å unngå fuktskader.

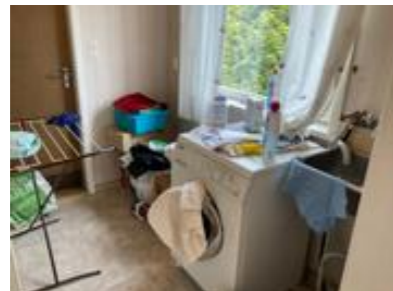
1. ETASJE > VASKEROM (5,5 KVM) H= 2,41M

Vaskeromet har en konstruksjon/oppbygging som er mangelfull i følge dagens krav og metoder for utførelse og det må forventes at det gjennomføres en generell oppgradering av vaskerommets tettesjikt/membran for at det skal tåle en normal bruk etter dagens krav (tett våtsone). En samlet TG 3 for vaskerom er satt med bakgrunn konstruksjon/oppbygging og alder.  
Hulltaking er ikke foretatt da det allerede er påvist andre avvik i våtsonen.

Våtrommet må oppgraderes for å tåle normal bruk etter dagens krav. Vaskerommet er bygget etter forskrifter fra før 1997 vurderes til TG 3, som en automatisk konsekvens av alder på våtrommet.

Kostnadsestimat: 200 000 - 500 000

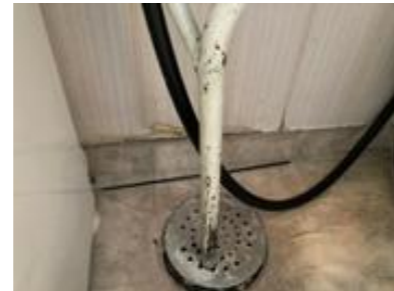
1. ETASJE > BAD (5,9 KVM)

- Våtrommet må oppgraderes for å tåle normal bruk etter dagens krav. Baderommet er av eldre dato og av den grunn med en konstruksjon/oppbygging som er mangelfull i følge dagens krav og metoder for utførelse.

- Manglende oppgradering av våtrommet medfører høy risiko for at konstruksjonene ikke vil tåle vanlig bruk av vann eller lekkasjer. Dette kan føre til fuktskader på tilstøtende konstruksjoner.

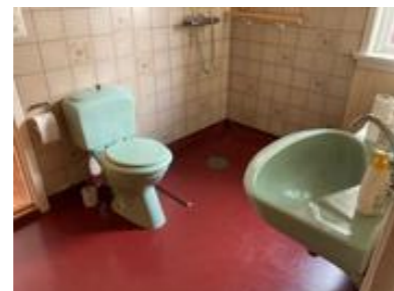
1. ETASJE > BAD (5,9 KVM)

Bad med vinylbelegg på gulv og våtromstapet på vegger  
Rommet er innreda med toalett, servant, dusj og badekar  
Ventil i tak  
Hulltaking er ikke foretatt da det allerede er påvist andre avvik i våtsonen.

Våtrommet må oppgraderes for å tåle normal bruk etter dagens krav. Bad bygget etter forskrifter fra før 1997 vurderes til TG 3, som en automatisk konsekvens av alder på våtrommet.

Kostnadsestimat: Over 500 000

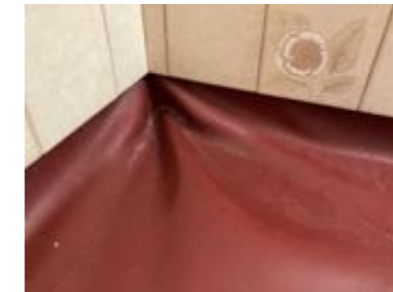
KJELLER > BAD (3,5 KVM)

Badet har en konstruksjon/oppbygging som er mangelfull i følge dagens krav og metoder for utførelse og det må forventes at det gjennomføres en generell oppgradering av badets tettesjikt/membran for at det skal tåle en normal bruk etter dagens krav (tett våtsone). En samlet TG 3 for badet er satt med bakgrunn konstruksjon/oppbygging og alder.

- Våtrommet må oppgraderes for å tåle normal bruk etter dagens krav. Baderommet er av eldre dato og av den grunn med en konstruksjon/oppbygging som er mangelfull i følge dagens krav og metoder for utførelse.

- Manglende oppgradering av våtrommet medfører høy risiko for at konstruksjonene ikke vil tåle vanlig bruk av vann eller lekkasjer. Dette kan føre til fuktskader på tilstøtende konstruksjoner.

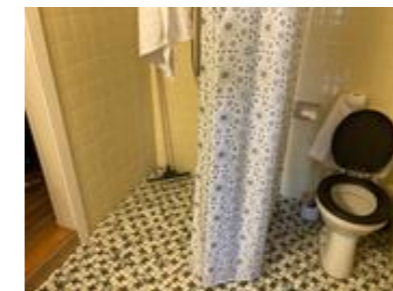
KJELLER > BAD (3,5 KVM)

Badet har en konstruksjon/oppbygging som er mangelfull i følge dagens krav og metoder for utførelse og det må forventes at det gjennomføres en generell oppgradering av badets tettesjikt/membran for at det skal tåle en normal bruk etter dagens krav (tett våtsone). En samlet TG 3 for badet er satt med bakgrunn konstruksjon/oppbygging og alder.  
Hulltaking er ikke foretatt da det ikke er fysisk mulig pga tilliggende konstruksjoner.

Våtrommet må oppgraderes for å tåle normal bruk etter dagens krav. Bad bygget etter forskrifter fra før 1997 vurderes til TG 3, som en automatisk konsekvens av alder på våtrommet.

Kostnadsestimat: 200 000 - 500 000

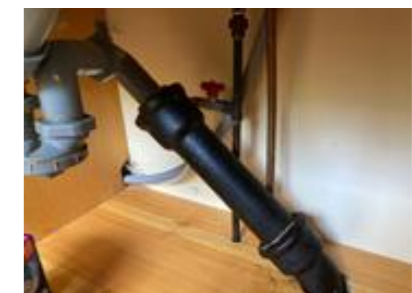
1. ETASJE > KJØKKEN (12,7 KVM) H=2,43M

- Det er påregnelig med utskiftning/utbedringer av kjøkkeninnredningen.

Røropplegg i skap under vask

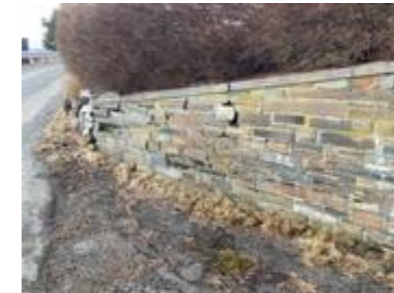
#### 1 TG 1J Terrengforhold
