PROAKTIV

NEDREVEIEN 13B

Adresse: Nedreveien 13B, 4018
STAVANGER

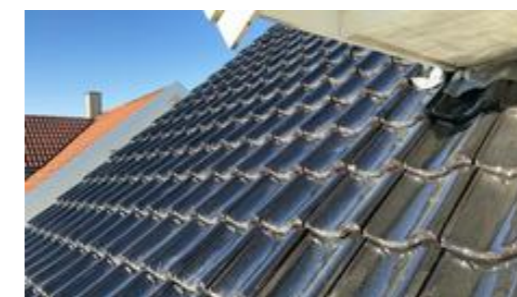
Glasserte teglstein fra byggeår. Sett fra bakkeplan ligger disse pent uten synlige mangler eller skader på enkelstein.

Glasserte teglstein.

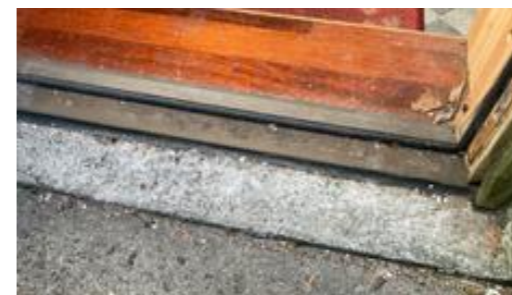
Ytterdører fra byggeår, hovedytterdør har en del avflassing på overflater. Innpussing/beslag under kjellerytterdør er manglende/mangelfull med fare for fuktinntrenging.

Mangelfull innpussing/beslag under kjellerytterdør.

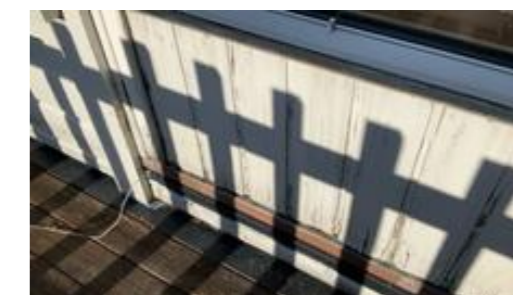
Balkongdør i 2 etg fra byggeår, har større værslitasjer/råteskader på brystning, byttes.

Råteskader på brystning balkongdør.

Balkongdør i 2 etg bør byttes.

Kostnadsestimat: Under 20 000

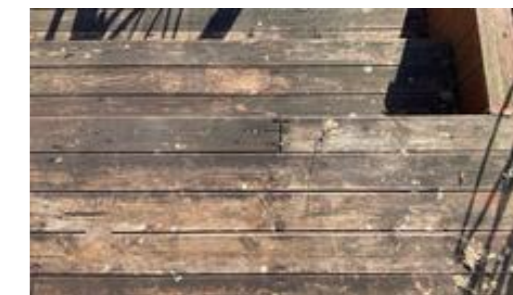
Overflater balkong og terrasser er værslitte med en del malingsavflassing på overflater, enkelte terrassebord med råteskader eller svekkelser. Rekke/rekkverk med avskallinger, disse var på befaringsdageb under oppussing/vedlikehold.

Værslitte terrassebord, enkelte med begynnende råteskader.

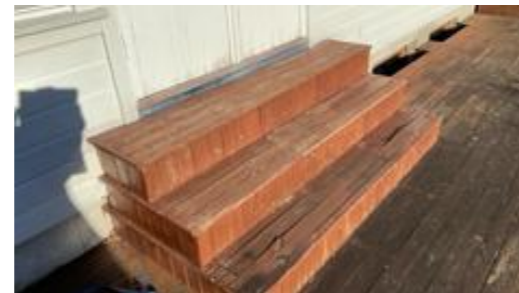
Utvendige trapper i tre til terrasse, enkelte trinn med råteskade i terrassebord, mangler rekkverk hvor terreng/nivåforskjellen er over 50 cm.

Trapper i tre

Trapper vedlikeholdes, bytte terrassebord i trinn med råteskader eller som er ødelagte. Montere rekkverk.

Kostnadsestimat: Under 20 000

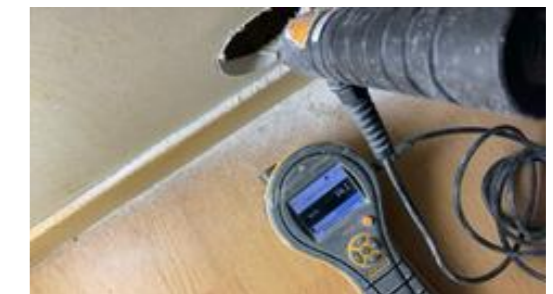
Hulltatt/fuktsøkt i vegg bod i påforet yttervegg uten unormale fuktforhold. Isolert yttervegg uten bruk av plast/diffusjonstetting på inside isolasjon.

Fuktsøkt i påforet yttervegg uten unormale forhold.

Ingen umiddelbare tiltak er nødvendige.

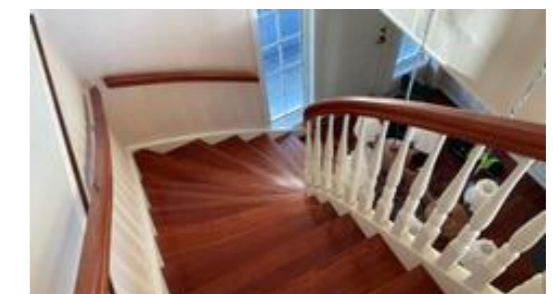
Fabrikkmalt trapp inne, edeltre i trinn til 2 etg, i lakkert furu til kjeller. Overflater, rekkverk og håndreker/løpere på vegger er funnet i orden uten mangler/skader, normale bruksslitastjer på overflater.

Trapp til 2 etg

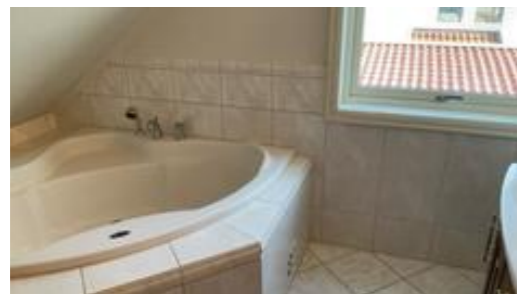
Fliser på deler av vegger, malt tapet og takplater, overflater fra byggeår. Det er vindu med ikke fuktbestandige materialer i våtsonen (ved badekar), løsningen eller byggematerialet er uegnet. Enkelte sprikker/riss i overganger malt tapet på vegg og taklist.

Vindu plassert i badekarets fuktzone.

Uegnede materialer i fuktsoner må fuktbeskyttes, vedlikeholde/utbedre overflater vegger etter behov.

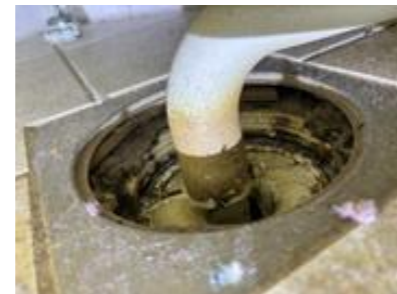
Sluk med synlig klemring, membran/fuktetting fra byggeår, mer enn halvparten av forventet brukstid er passert på membranløsningen.

Sluk under dusjkabinett.

Ingen umiddelbare tiltak er nødvendige men det er viktig å merke seg at levetiden til en membran varierer basert på kvalitet, installasjon og bruk. Eldre membraner kan bli sprø og sprekke opp, noe som fører til at de mister sin vanntettende funksjon.

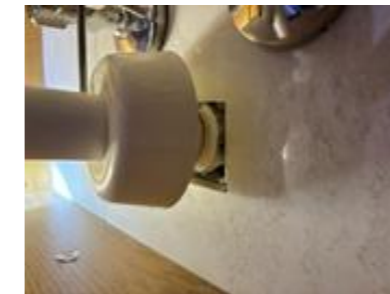
Ikke fuktrettet rørgjennomføring i vegg under vask.

Montere tilpasset mansjett/tetting rundt rørgjennomføringen i vegg under vask. Utbedre/bytte trykknapp på toalett.

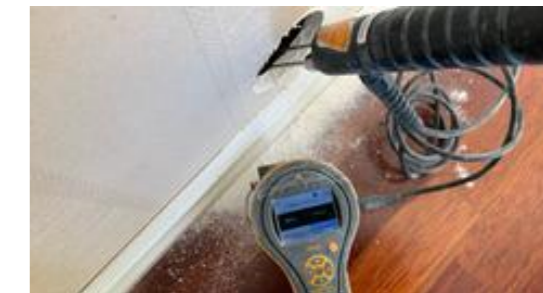
Hulltatt/fuktsøkt i vegg loftsstue mot bad/dusjkabinett uten unormale forhold.

Fuktsøkt i vegg uten unormale forhold.

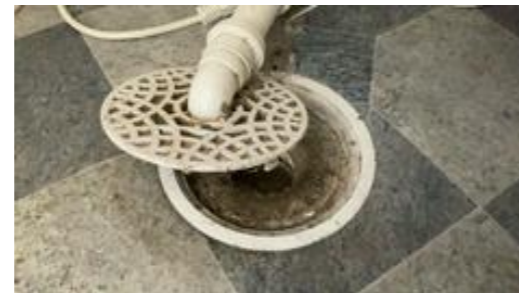
Sluk i gulv.

Det er viktig å merke seg at levetiden til en membran varierer basert på kvalitet, installasjon og bruk. Eldre membraner kan bli sprø og sprekke opp, noe som fører til at de mister sin vanntettende funksjon.

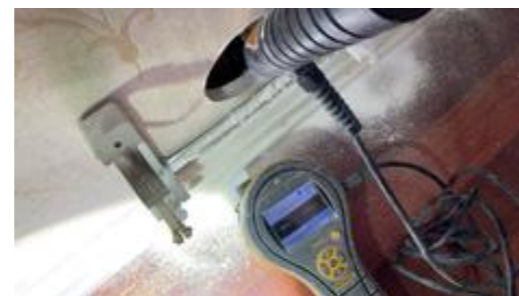
Hulltatt/fuktsøkt i vegg toalettrom mot vaskerommet uten unormale forhold.

Fuktsøkt i vegg uten unormale forhold.

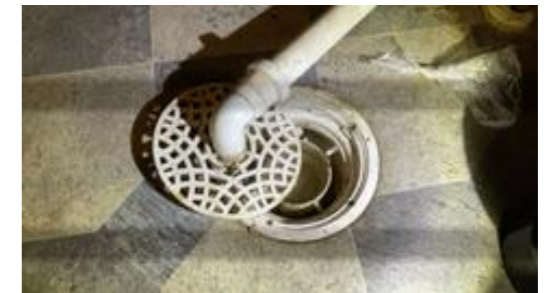
Sluk i gulv.

Det er viktig å merke seg at levetiden til en membran varierer basert på kvalitet, installasjon og bruk. Eldre membraner kan bli sprø og sprekke opp, noe som fører til at de mister sin vanntettende funksjon.

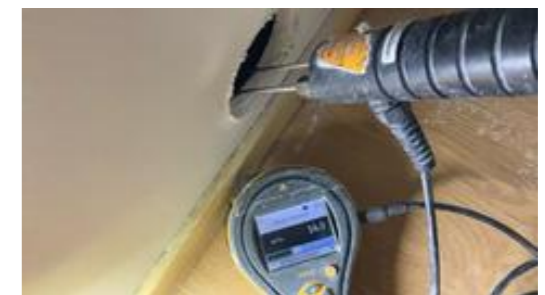
Hulltatt/fuktsøkt i vegg mot vaskerommet under trapp uten unormale forhold.

Fuktsøkt i vegg uten unormale forhold.

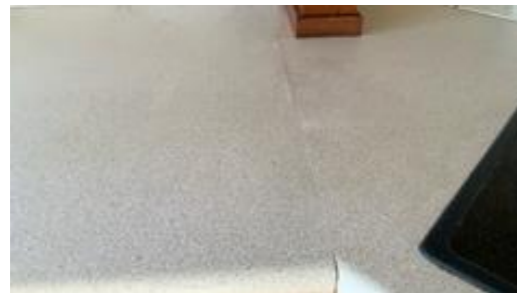
Fuktskader/svelling i skjøt på benkeplate

Benkeplate utbedres eller byttes.

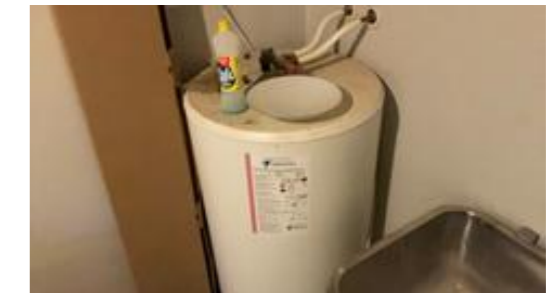
Varmtvannsbereder.

Det er ikke behov for utbedringstiltak siden tanken fungerer i dag, men ut ifra alder kan skader plutselig oppstå på eldre tanker.

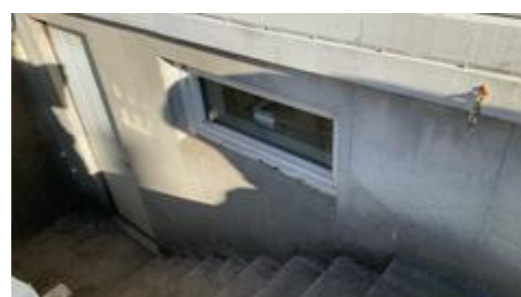
Grunnmur av stedstøpt betong fra byggeår. Ingen observasjoner på sprekker/setninger, enkelte ventilklaffer med noe rust.

Grunnmur av betong.

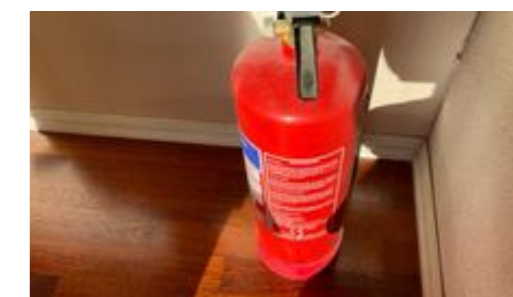
Brannslukkerapparat fra 2002.

• Innhent nytt brannslukningsutstyr.
• Rekkverk for utvendige trapper må monteres for å lukke avviket.
• Rekkverk/annen sikring på forstøttningsmur må settes opp/utbedres.
