Moderne
leilighet med
utsikt

SJØMANNNSVEGEN 10

Tilstandsrapport

LEILIGHET

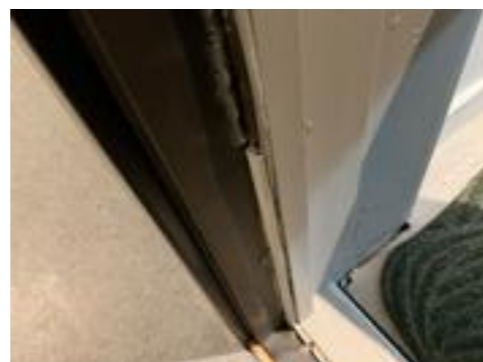
Slitte pakninger. Delvis byttet.

- Det anbefales å bytte pakninger på brann døren for å sikre tilstrekkelig tetting.

Manglende utbedring kan føre til lysgjennomgang, trekk og redusert brann- og lydisolasjon.

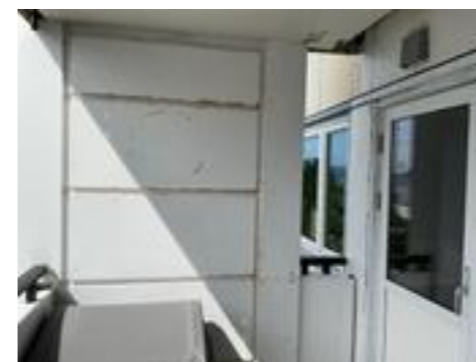
- Det er ikke utarbeidet Tilstandsanalyserapport, vedlikeholdsplan e.l. for fellesdeler i bygget.
- Fasaden rundt den aktuelle enheten er slitt, med tendenser til rust, noe avskalling av betong og flikkmaling av overflater.

Slitte overflater

Det anbefales å utarbeide en tilstandsanalyserapport eller vedlikeholdsplan for fellesdeler i bygget for å få oversikt over vedlikeholdsbehov og redusere risikoen for ytterligere forringelse og økte utbedringskostnader. Manglende planlegging og oppfølging øker risikoen for forverring av skader og høyere kostnader over tid.

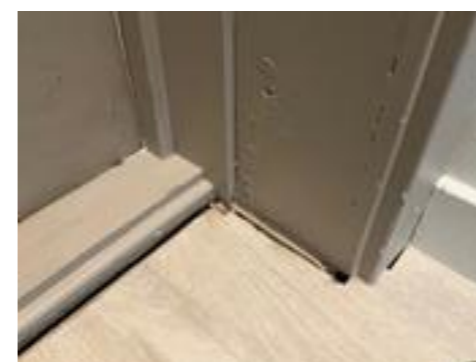
Litt gliper i overgang gulv vegg er observert.

- Det anbefales å utbedre med lister eller fornye overganger etter behov.

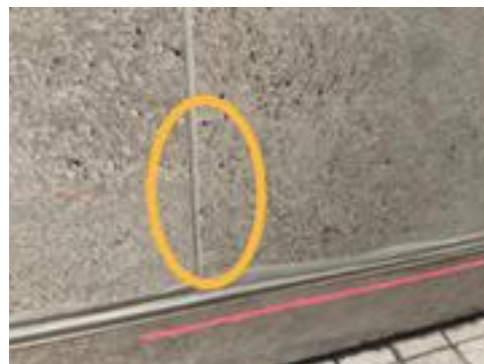
- Mindre sprekke i plateskjøter er observert. Det er ikke registrert fukt, men sprekken gir mulighet for at vann kan trekke inn dersom den ikke er fuget tilstrekkelig.

Mindre sprekker observert.

• Sprekken bør fuges for å hindre at vann trenger inn bak platene, noe som kan føre til fuktskader og redusert levetid på konstruksjonen. Dersom sprekken utvider seg eller det oppstår tegn til fukt, bør platene byttes. Manglende utbedring kan medføre økt risiko for skade på veggkonstruksjonen. Samme avvik ble observert i tidligere takst.

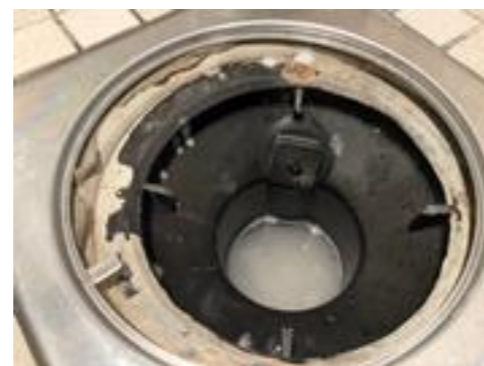
Sluk med klemt mansjett, slik den skal være.

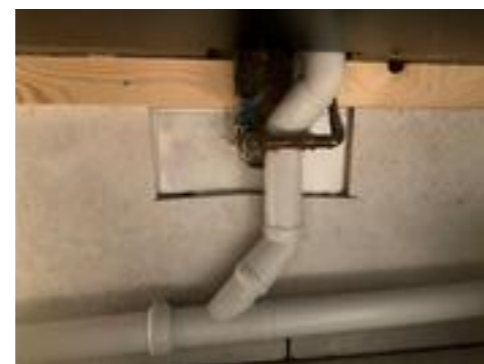
• Det er påvist mangelfull eller feil utførelse rundt rørgjennomføringer under vask, noe som medfører økt risiko for fukt i konstruksjonen i våtsonen.

Ikke tett rundt gjennomføring.

• Det bør utføres utbedring av rørgjennomføringene under vask for å sikre tett utførelse og hindre fuktinntrengning i konstruksjonen. Mangelfull eller feil utbedring gir økt risiko for fuktskader og påfølgende skader på bygningsdeler i våtsonen.

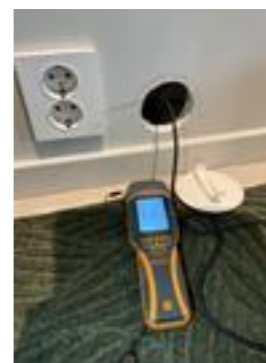
Det er foretatt én fuktmåling i tilstøtende rom, nærmest mulig dusjsonen/ våtsonen. Hullboringen er utført fra gangen, bak dusjsonen/ våtsonen. Det ble målt 7 vektprosent fuktighet i trevirke. Vektprosent blir gradert slik:

- Tørt: Under 11,9%
- Akseptabel: 12-15,9%
- Fuktig: 16-19,5%
- Meget fuktig: 19,6-27%
- Vått: Over 27%

Fuktmåling mot våtrom.
