FIGGJOGATA 1

**Adresse:** Figgjogata 1, 4015 STAVANGER

## Tilstandsrapport

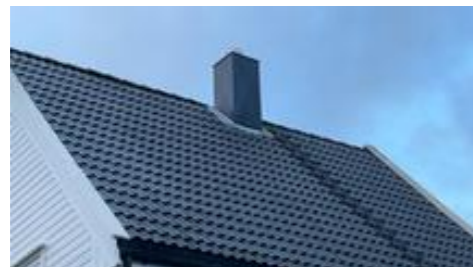
Yttertak har saltaksform med bærende åser som konstruksjon. Taket ble i 2004 tekket med nytt undertak og betongtakstein. Eier opplyser at det samtidig ble etablert isolasjon i takkonstruksjonen med ukjent tykkelse, samt luftesjikt over isolasjonen. Eier har i ettertid (15.04.2026) uttrykt usikkerhet knyttet til om luftesjikt faktisk ble etablert. Opplysningen er derfor usikker og ikke verifisert, og manglende lufting kan medføre økt risiko for fuktskader.

Taktekking.

Selv om det ikke er registrert skader ved befaringen, kan det ikke utelukkes at nærmere undersøkelse fra taket kan avdekke ytterligere forhold. En slik undersøkelse kan utføres av kvalifisert fagperson under forsvarlige sikkerhetsforhold.

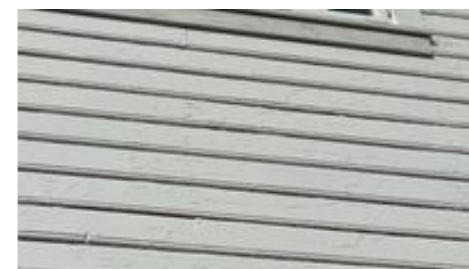
Trekledning fra byggeår. Kledningen er skrapet og overmalt flere ganger og fremstår med aldersslitasje, sprekkdannelser og ujevn overflate. Det er målt forhøyet fukt i nedre del enkelte steder. Kledningen vurderes fortsatt funksjonell, men har begrenset restlevetid og vedlikeholdsbehov. Tilstandsgrad settes til TG2. Synlig bunnsvill med eldre skade i høyre del. For øvrig fremstår trevirket fast.

Trekledning

Det anbefales å gjennomføre jevnlig vedlikehold og overflatebehandling av kledningen for å forlenge levetiden. På sikt bør utskifting av deler av kledningen vurderes, spesielt der det er målt forhøyet fukt, for å unngå risiko for råteskader og ytterligere forringelse av fasaden. Skadet bunnsvill bør holdes under observasjon. Videre fuktpåvirkning kan medføre økt nedbrytning over tid.

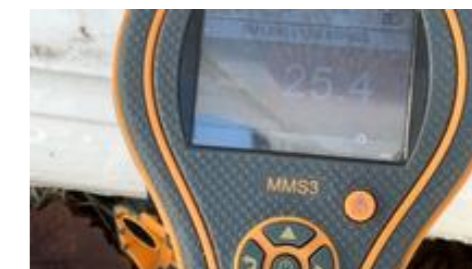
Forhøyet fuktnivå i kledning.

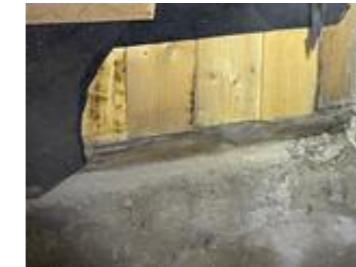
Bunnsvill i kjeller.

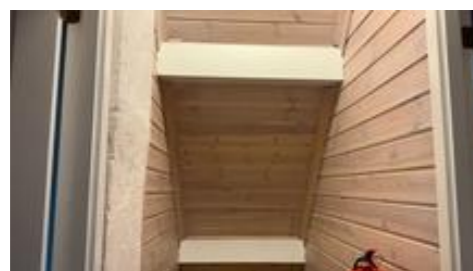
Bærende åser i takkonstruksjon.

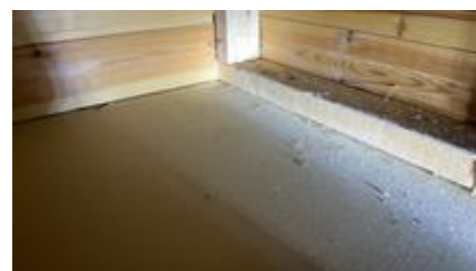
Borebilleangrep kan, dersom de er aktive, medføre svekkelse av trekonstruksjoner over tid.

Det er registrert spor av borebiller i konstruksjonen.

Det anbefales videre undersøkelser for å fastslå om borebilleangrepet er aktivt, f.eks. ved hjelp av skadedyrfirma. Dersom aktivitet bekreftes, må behandling iverksettes.

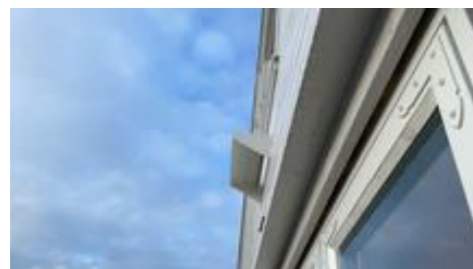
Det er påvist avvik rundt innsettingsdetaljer. Karmene i vinduer er slitte og det er sprekker i trevirket. Trevirket i vinduene har stedvis høyt fuktnivå.

List ikke tett mot karm

Fugemasse som ytre klimatetting bør erstattes med egnet løsning i henhold til god håndverksmessig standard.

Dersom tiltak ikke gjennomføres, er det økt risiko for råte, fuktskader og redusert levetid på vinduene.

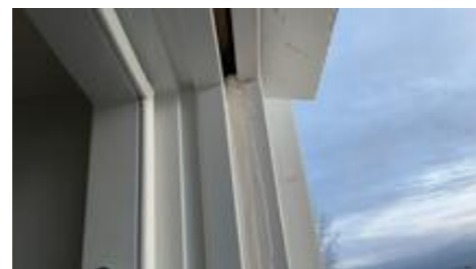
Fugemasse mellom list og karm

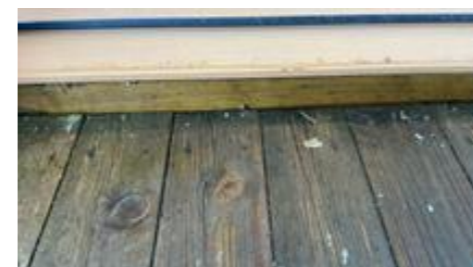
Hoveddør har råteskadet karm. Denne er heller ikke tett mellom dørblied og karm. Balkongdør har ikke korrekt utførelse under terskel.

Terskel på balkongdør ikke korrekt utført.

Balkongdørens utførelse under terskel må utbedres for å sikre tilstrekkelig tetting og forhindre inntrenging av fukt, som kan føre til skader på gulv og tilstøtende konstruksjoner.

Kostnadsestimat: Under 20 000

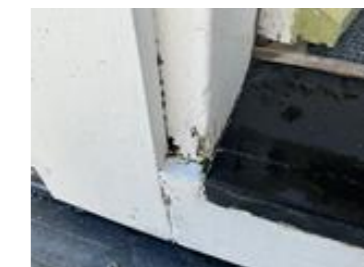
Råteskadet karm.

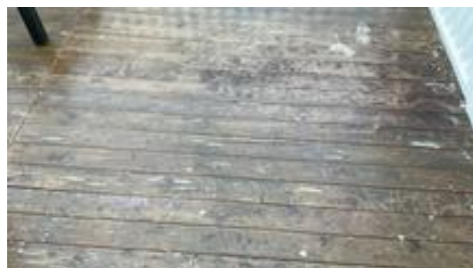
Mer enn halvparten av forventet brukstid er passert på tettesjikt/membran. Balkong/terrasse ligger over innredede boligrom, usikker konstruksjon. Konstruksjonsutforming gir økt fare for skader.

Terrassebordene ligger uten spalte mellom bordene, noe som kan tyde på høyt fuktnivå.

Terrassebord.

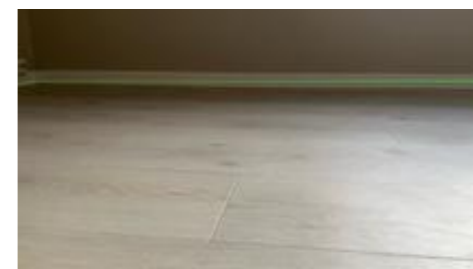
Skjevheter i gulv er registrert og vurderes som normalt for byggets alder. Forholdet anses ikke som skade, men avviket kan påvirke bruksegenskaper, herunder møblering og videre oppgradering av rommet. Tiltak kan være aktuelt avhengig av ønsket bruk og standard.

Skjevhet i gulv i stue.

Kostnadsestimat: Under 20 000

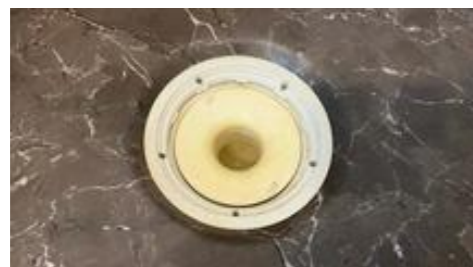
Det er plastsluk fra 2005 og synlig vinylbelegg fra 2025 som tettesjikt.

Sluk med synlig vinylbelegg.

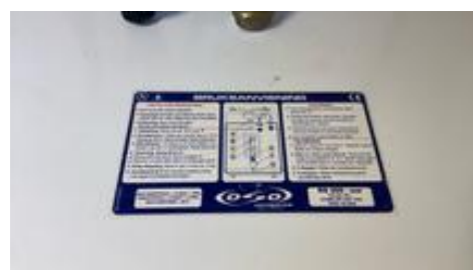
Varmtvannstank fra 2003.

- Det er ikke behov for utbedringstiltak siden tanken fungerer i dag, men ut ifra alder kan skader plutselig oppstå på eldre tanker.

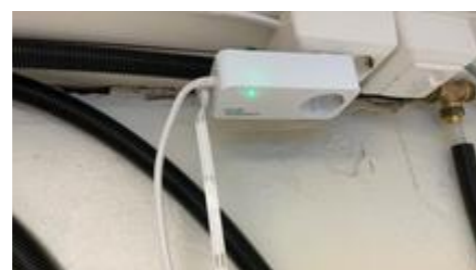
Waterguard.

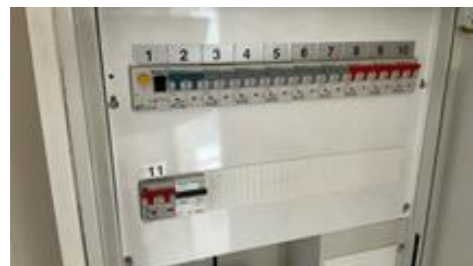
Det er kursfortegnelse som samsvarer med antall sikringer. Det er ikke registrert synlige tegn til varmgang, skader på kabler eller mangelfull innfesting. Kabelinnføringer til sikringskap fremstår tette ved visuell kontroll. Vurderingen er basert på visuell gjennomgang, og det er ikke utført målinger eller funksjonstesting.

Sikringsskap med automatsikringer.

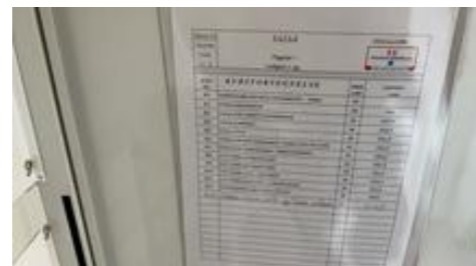
Kursfortegnelse.
