HELLESTØLVEIEN 28

Tilstandsrapport

Hellestølveien 28, 4027 STAVANGER  
STAVANGER kommune  
gnr. 28, bnr. 144, snr. 10

Befaringsdato: 21.01.2026    Rapportdato: 21.01.2026    Oppdragsnr.: 20137-2517    Referansenummer: TC6896  
Autorisert foretak: Stavanger Bygg og Boligtakst AS

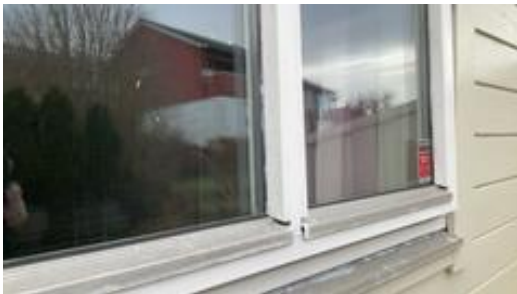
Vinduer i tre.

Vinduer vedlikeholdes etter behov.

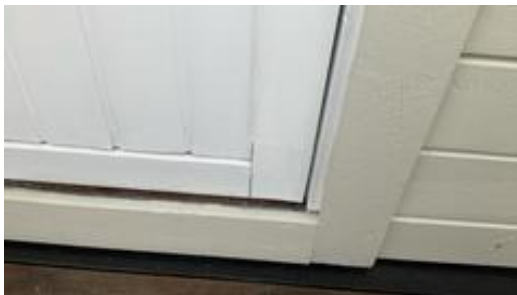
Malt balkongdør fra byggeår og hovedytterdør fra ca 2014, begge i tre. På balkongdør er det tidligere utbedret del av brystning, felt inn en mindre bit på nedre del brystning. Hovedytterdør uten mangler/skader med belistning under dør er ikke fagmessig, det er montert flat belistning/bord uten bruk av dryppkant/spor for innfelling av beslag.

Felt inn ett mindre stykke på brystning balkongdør.

Ytterdører vedlikeholdes etter behov, ideelt sett bør det monteres beslag som går inn i spor på terskel ytterdør.

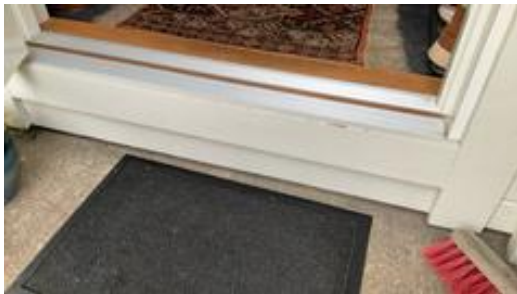
Flat belistning på terskel hovedytterdør.

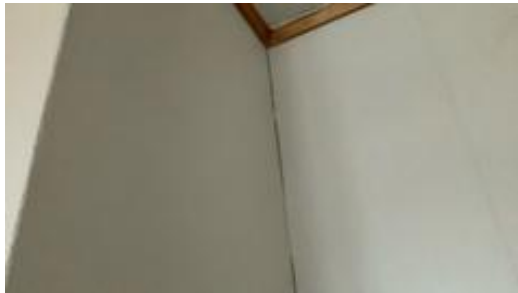
Elementpipe i leca, vedovn i stue fra ca 2017. Sett på overflate selve pipe synes ingen sprekker/setninger, mindre riss av normal karakter samt sprikk mellom pipe og vegg som må anses som normalt. Ved taggjennomføringen på loft synes ingen fukt/lekkasjer. Ildstedet er ikke funksjonstestet.

Riss i overflate pipe og vegg.

Ingen umiddelbare tiltak er nødvendige.

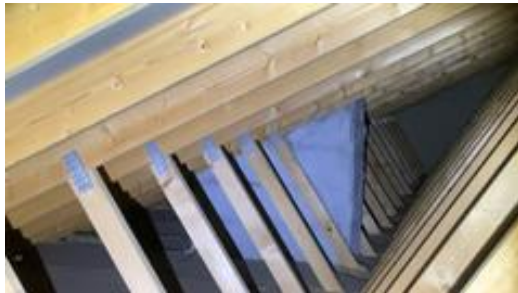
Pipe ved taggjennomføringen.

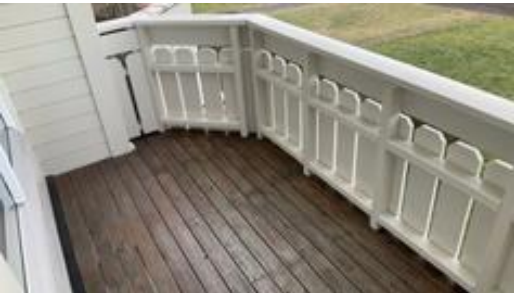
Balkong.

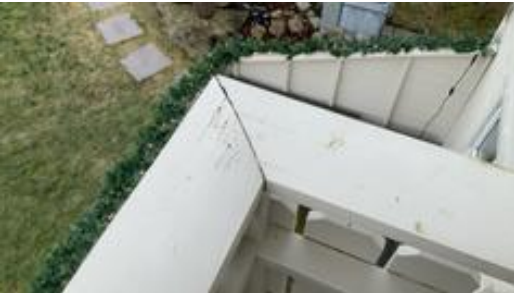
Oppsprikking/avflassing på rekke.

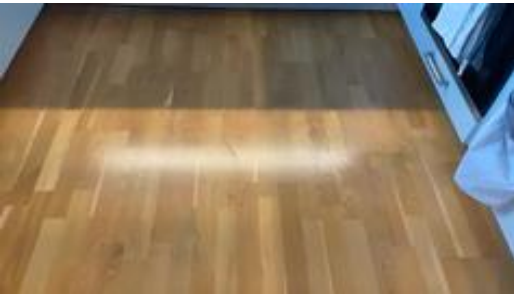
Laminat og parkett på gulv, veggplater og takplater, overflater fra byggeår bortsett fra parkett som er fra ca 2000. Overflater vegger og tak uten mangler/skader, parkett har brukslitasjer/merker, spesielt i gang/sittesoner og ved kjøkkeninnredning. Ved fjerning av teppe/bilder må det påregnes noe falming/fargeforskjeller.

Brukslitasjer/merker i parkett, her ved kjøkkeninnredning.

Ingen umiddelbare tiltak er nødvendige, overflater pusses opp etter behov.

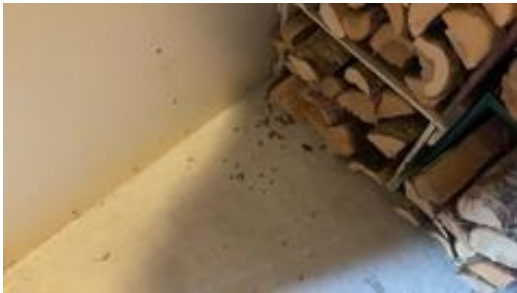
Skadedyr:  
Det er støpt metallrist over sluken i bod. Utført av Rørleggerfirmaet Stølsvik A/S. Det er ikke registrert nærvær av rotte etter at det ble observert at den hadde søkt tilflukt i bod.

Rotteskit på gulv.

Slukrist må festes bedre eller byttes, plassere noe tungt på den men allikevel ikke stenge sluk helt slik at evt lekkasjevann fra varmtvannsbereder kan ledes fritt til sluk/avløp. Rydde/rengjøre bod.

Kostnadsestimat: Under 20 000

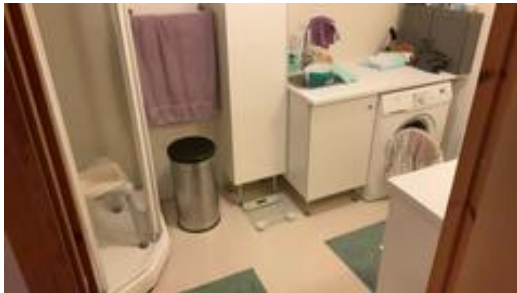
Bad/vaskerom fra byggeår med vinylbelegg på gulv med oppbrett, tapeserte og malte vegger, takplater. Seksjon med hel servant, benk med utslagsvask og opplegg for vaskemaskin under, dusjkabinett og toalett på gulv. Ventil i tak.

Bad/vaskerom.

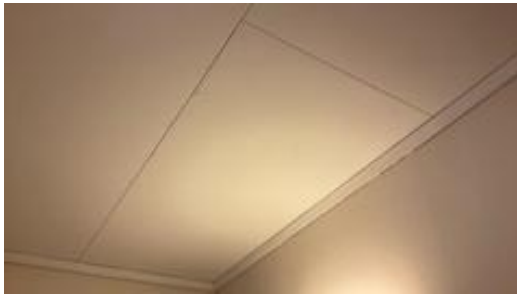
Vegger uten mangler/skader men takplater har fuktskader/riss i overflater.

Fuktskader/sprikk på takplater.

Avtrekk i tak har ingen funksjon ved testing med papir selv om avtrekk er testet med maksimalt avtrekk. Dette er også grunnen til at det er kommet fuktskader i takplater da det er høy luftfuktighet på rommet ved bruk/dusjing.

Takplater utbedres eller byttes.

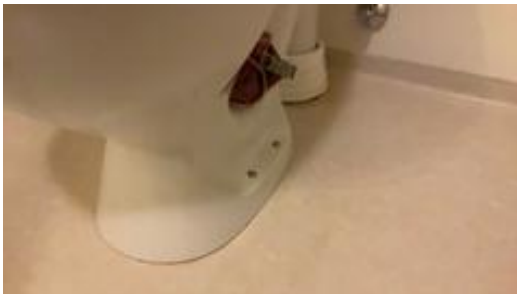
Vinylbelegget/membran fra byggeår, mer enn halvparten av forventet brukstid er passert på membranløsningen. Det er sprikk i sveiseskjøt på vinylbelegget samt toalettet er skrudd ned i gulv, belegget er i prinsippet ikke fuktett.

Toalettet er skrudd ned i gulv.

Om badet skal brukes bør beleggsjøt resveises, toalettet demonteres og skruhull sveises tett. Ideelt sett bør det vurderes å legge om hele vinylbelegget.

Kostnadsestimat: Under 20 000

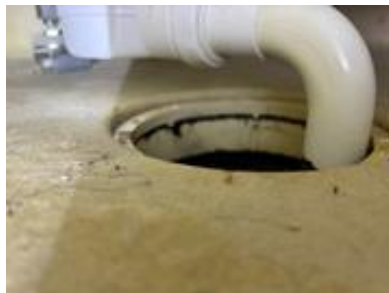
Sluk på gulv.

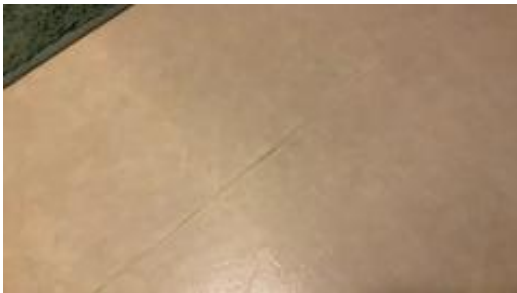
Sprikk i sveiseskjøt.

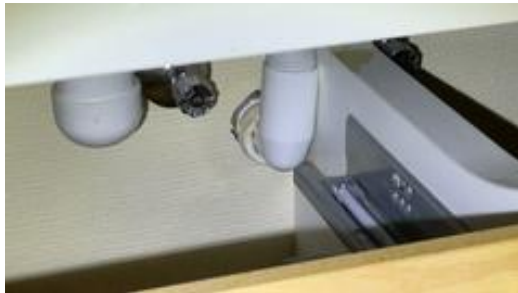
Seksjon med hel servant, benk med utslagsvask og opplegg for vaskemaskin under, dusjkabinett og toalett på gulv. Avløp under vask er funnet i orden, god avrenning og vanntrykk ved samtidighet. Ikke fuktett rørgjennomføring i vegg under vask som er fuktsone.

Rørgjennomføring i vegg under vask.

Det bør monteres tilpasset mansjett/tetting rundt rørgjennomføringen i vegg.

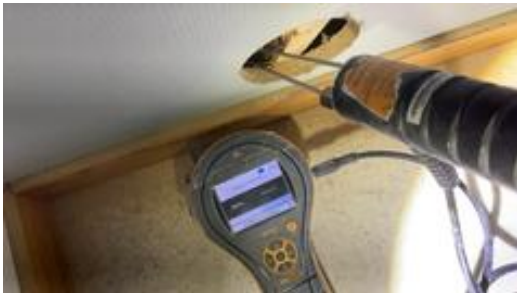
Hulltatt/fuktsøkt i vegg på soverom mot bad/dusjkabinett uten unormale forhold.

Fuktsøkt i vegg uten unormale forhold.

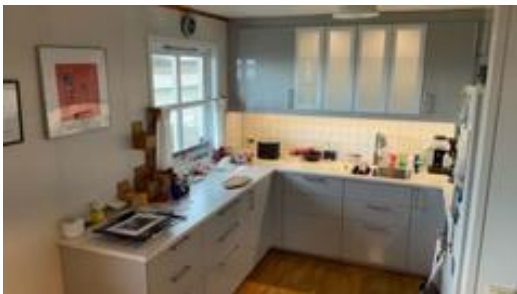
Kjøkkeninnredning iflg eier fra 2018 med lyse, slette fronter/dører. Frittstående kjøleskap/frys, innebygget oppvaskmaskin, og steikeovn med platetopp og ventilator over. Montert lekkasjevarsler i benkeskap under vask. Avløp under vask er funnet i orden, god avrenning. Fuktsøkt utsatte steder på gulv ved vask, oppvaskmaskin og kjøleskap/frys uten unormale forhold.

Kjøkkeninnredning.

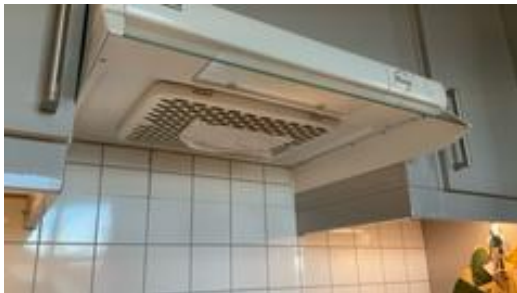
Avtrekk via mekanisk avtrekksanlegg i boenheten. Er testet med papir og funnet med funksjon.

Ventilator funksjonstestet med papir.

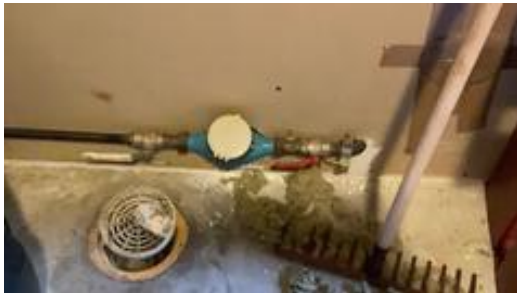
Stengekran på vann.

- Overvåk tilstanden jevnlig. For å få tilstandsgrad 0 eller 1 må røranlegget skiftes ut, men tidspunktet for når dette er nødvendig er vanskelig å si noe om. Ved renovering, påse at røranlegget dokumenteres av fagperson.

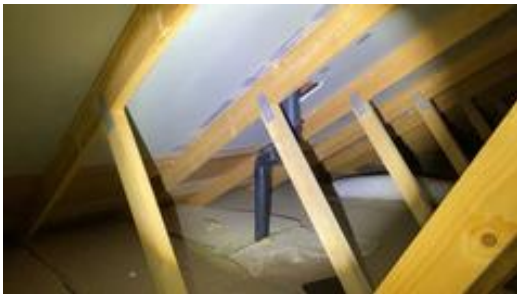
Utlufting av avløpsanlegget over tak.

- Overvåk tilstanden jevnlig. For å få tilstandsgrad 0 eller 1 må røranlegget skiftes ut, men tidspunktet for når dette er nødvendig er vanskelig å si noe om. Ved renovering, påse at røranlegget dokumenteres av fagperson.

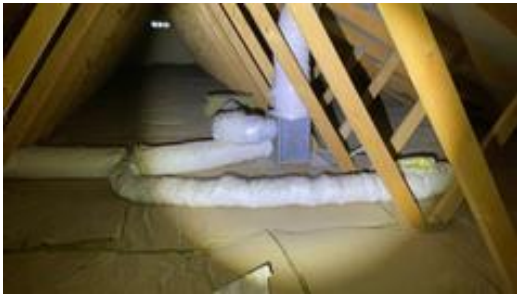
Mekanisk ventilasjonsanlegg iflg eier er motor fra 2018 og er plassert på loft. (Avtrekk på bad/vaskerom er tidligere nevnt, se under pkt "Ventilasjon" i avsnitt "Bad")

Motor fra ventilasjonsanlegget.

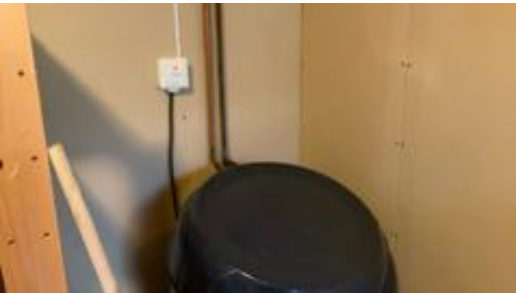
Ca 200 liters varmtvannstank fra 2018, er forskriftsmessig tilkoplet strøm med fast kontakt.

armtvannsbereder.

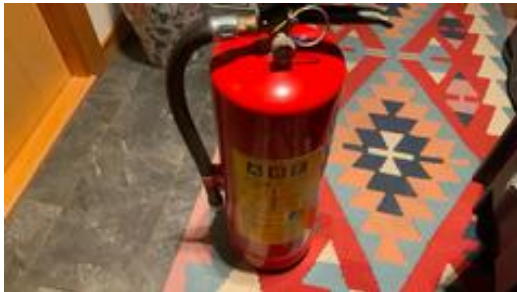
Det er mangler/skader på brannslukningsutstyr ihht byggt teknisk forskrift på søknadstidspunktet. Dersom søknadstidspunktet er før 15.november 1984 må uansett reglene som da ble innført følges.

Eldre brannslukkerapparat.

- Det bør gjennomføres radonmålinger.
- Innhent nytt brannslukningsutstyr.
