STAVANGER SENTRUM

Adresse: Løkkeveien 40, Snr 3, 4008 STAVANGER

Befaringsdato: 14.04.2026

Rapportdato: 26.04.2026

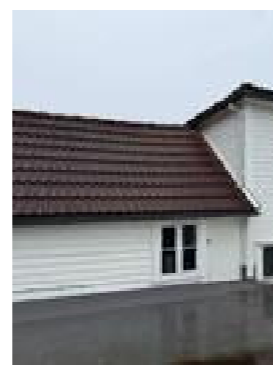
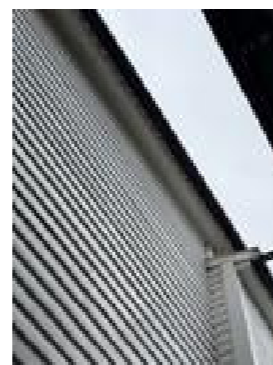
Løs takstein.

Knekte takstein bør skiftes ut, og vannansamlinger på taket må utbedres for å hindre vanninntrengning og følgeskader på underliggende konstruksjoner.

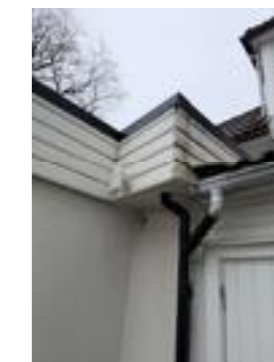
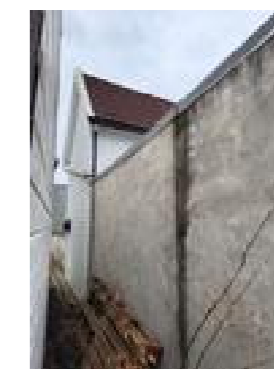
TO 2 Veggkonstruksjon

- Det er ingen eller liten lufting i nedre kant av kledning mot grunnmur.
- Det er påvist spredte råteskader i bordkledningen.
- Bordkledning går stedvis nesten helt ned i terrenget.

Det er utført punktvis målinger med fuktmåler, og det ble registrert forhøyede fuktverdier enkelte steder. Det anbefales nærmere undersøkelser og utbedring av forholdene for å hindre videre skadeutvikling.

Det bør gjennomføres nærmere undersøkelser og utbedring av kledningen, inkludert utskifting av råteskadet treverk og etablering av tilstrekkelig lufting i nedre kant mot grunnmur. Dette bør gjøres for å hindre videre råteutvikling og redusere risikoen for fuktskader i veggkonstruksjonen.

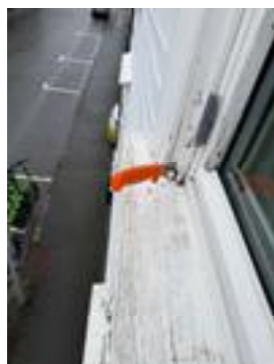
råte rundt vinduslister.

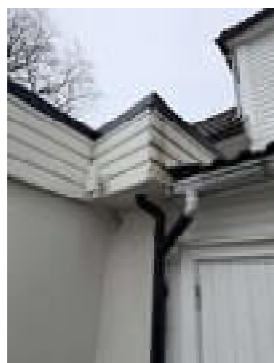
Dårlig utførelse rundt hjørner.

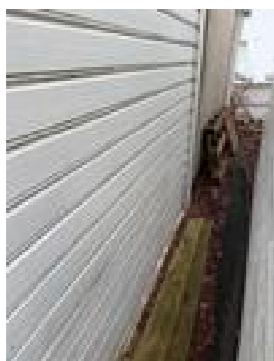
Kledningsbord bør ha minst 300 mm avstand til terreng for å unngå skader og misfarging fra vannsprut opp fra terrengoverflaten.

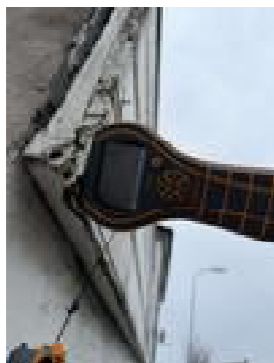
Forhøyede fuktnivå i kledning.

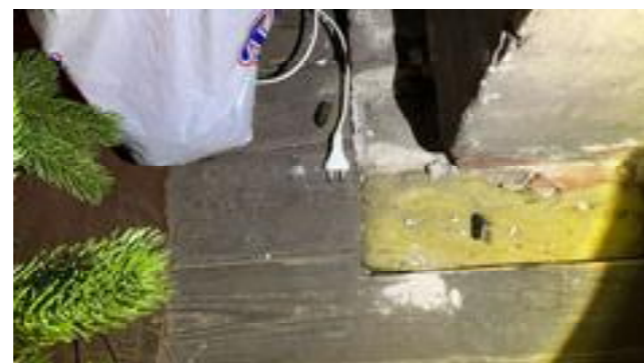
- Det er begrenset/dårlig ventilering av takkonstruksjonen.
- Det er ingen lufting i konstruksjonen.
- Det er påvist avvik rundt gjennomføringer i takflaten.
- Det er påvist fukt-/råteskader i takkonstruksjonen.
- Det er påvist fuktskjolder/skader i takkonstruksjonen.
- Konstruksjonene har omfattende skjevheter.
- Det er registrert skader etter aktivitet av skadedyr.

Avføring fra skadedyr.

Skader etter aktivitet av skadedyr må utbedres, og tiltak mot videre angrep bør iverksettes for å beskytte bygget mot ytterligere skader.

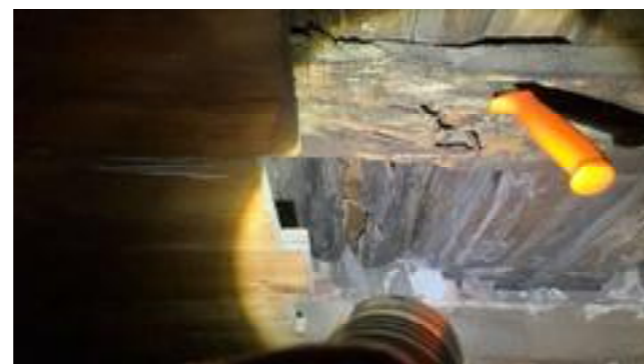
Parti av underkledning som er rått.

Fuktskjolder, fukt- og råteskader må utbedres for å hindre videre forringelse av konstruksjonen og redusere risiko for sopp og råte.

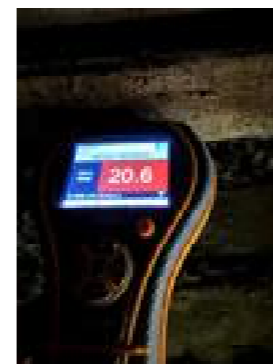
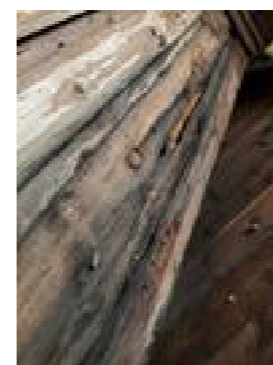
Undertak i lagerrom.

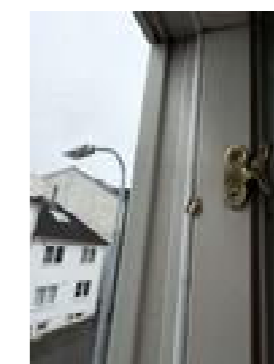
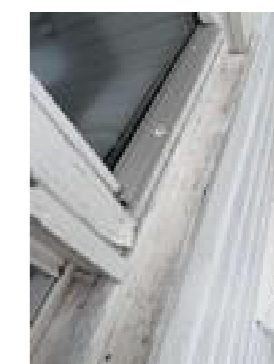
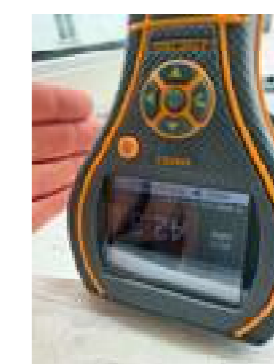
- Det er påvist avvik rundt innsettsdetaljer.
- Karmene i vinduer er slitte og det er sprekker i trevirket.
- Trevirket i vinduene har stedvis høyt fuktnivå.

Det er sprekk i karmen på innsiden av Velux-vinduet.
Det er registrert svertesopp rundt vinduet på badet.

Det bør gjennomføres utbedring av slitte karm og sprekker i trevirket for å hindre videre forringelse og redusere risiko for råteskader og varmetap.

Høyt fuktnivå og avvik rundt innsettsdetaljer bør utbedres for å unngå fuktskader og redusert levetid på vinduene.

Det anbefales å tørke ut fuktig treverk i vinduskonstruksjonene og deretter etterbehandle overflatene med egnet grunning og maling eller annen trebeskyttelse, for å sikre tilstrekkelig fuktmotstand og hindre videre nedbrytning av materialene.

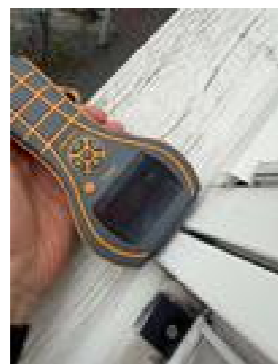
TG 3 Vinduer - 1982

- Det er påvist vinduer med fukt/råteskader.

Vinduer med fukt- og råteskader bør skiftes ut for å hindre videre forringelse av konstruksjonen og redusere risikoen for fuktskader i tilstøtende bygningsdeler. Manglende utbedring kan føre til økte vedlikeholdskostnader og redusert bokomfort.

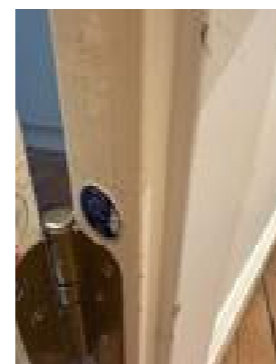
- Det er påvist utetthet/åpning mellom dørblad og dørkarm. Dvs. at kaldtrekk kan oppstå.
- Karmene i dører er værslitte utvendig og det er sprekker i treverket.

Tetningslister bør kontrolleres og eventuelt byttes for å sikre tett lukking mellom dørblad og karm, slik at kaldtrekk unngås og varmetap reduseres.

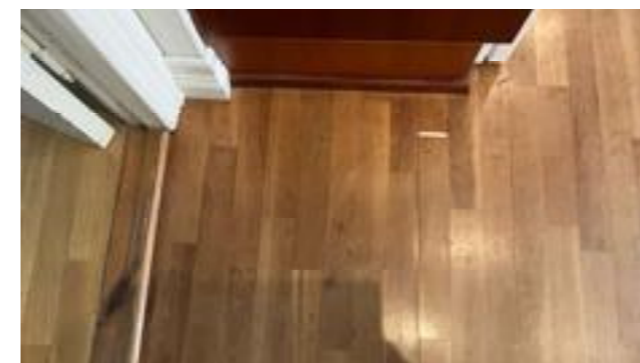
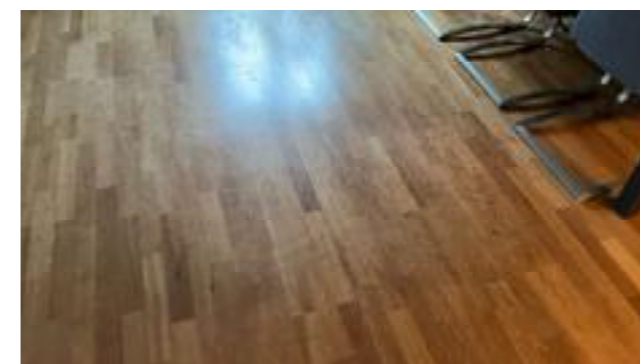
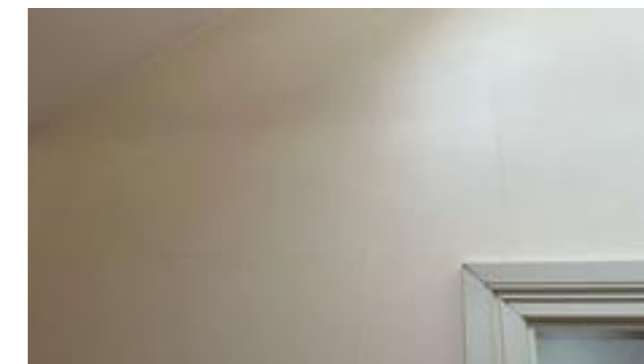
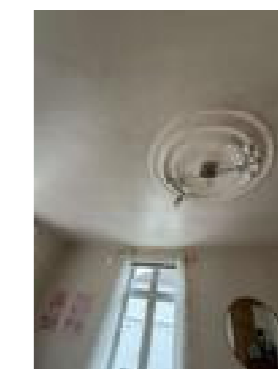
Riss i overganger.
Slitasje på parkett, samt løs trelamell på kjøkkengulv.
Misfarging av tak i etasjen.

Overflater bør utbedres eller skiftes for å sikre tilfredsstillende funksjon og estetikk.

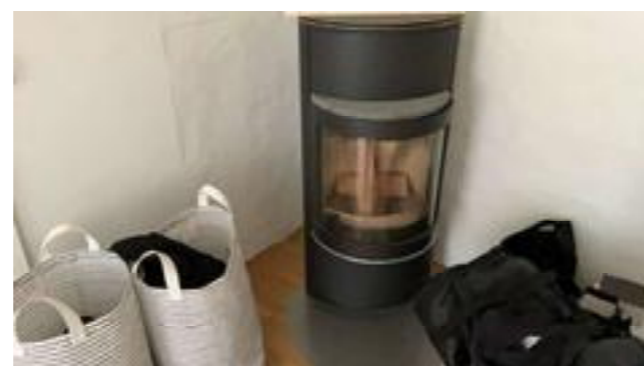
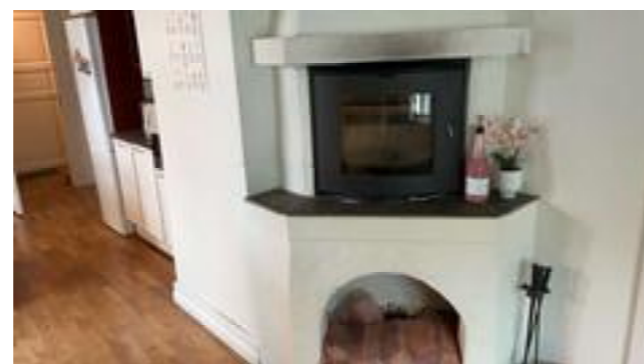
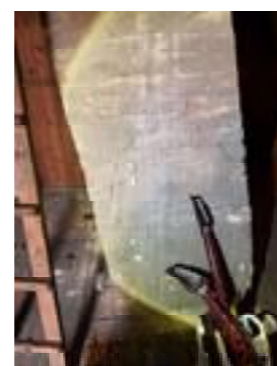
TG 2 Pipe og ildsted

- Det er påvist sprekker og/eller riss i pipe.

Det bør foretas utbedring av sprekene og rissene i pipen for å hindre videre forringelse og redusere risikoen for røyklekkasje eller brannfare.

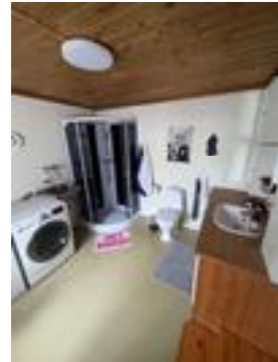
Tilliggende konstruksjoner våtrom

Hulltaking er ikke foretatt da det ikke er fysisk mulig pga tilliggende konstruksjoner. Det er tatt fuktmåling i loft bak dusjkabinett fra utvendig lagerrom. Resultatet er verdier godt under det som klassifiseres som tørt (< 18 vekt%).

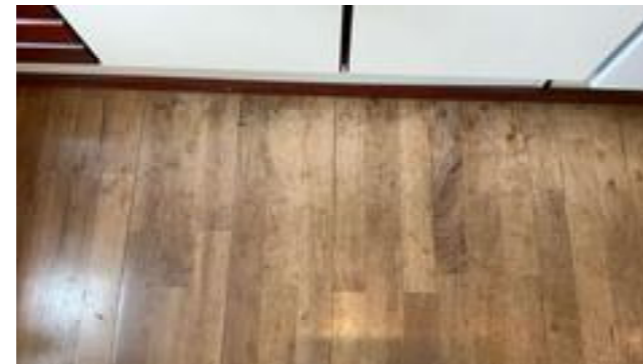
Eldre fuktmerker foran vask.

Skader og fuktskjolder i kjøkkengulvet bør undersøkes nærmere og eventuelt utbedres for å hindre videre skadeutvikling og redusere risiko for fuktrelaterede problemer i konstruksjonen.

Manglende utslag på fuktsøk utelukker ikke skjulte skader, og det anbefales derfor å følge med på området over tid.

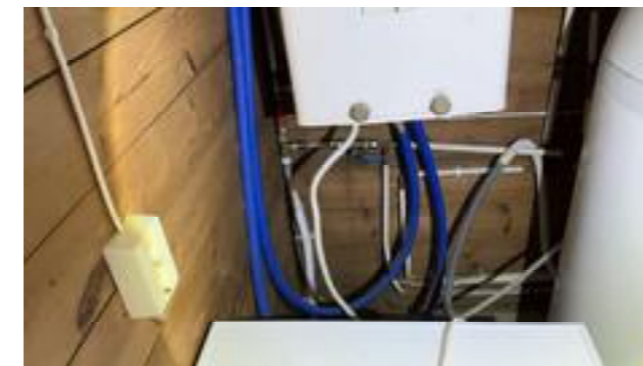
TO2 Avløpsrør

Det er ikke behov for utbedringstiltak siden anlegget fungerer i dag, men ut ifra alder kan skader plutselig oppstå på eldre anlegg. Da over halvparten av forventet brukstid er oppbrukt, kan det plutselig oppstå svekkelser som kan føre til lekkasjer.

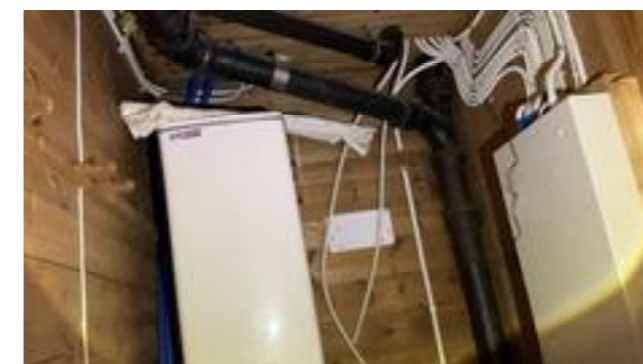
TO2 Ventilasjon

- Det er påvist mangelfull ventilasjon på ett eller flere rom i boligen.

Varmepumpe fra 2021.

Årstall: 2021 Kilde: Produksjonsår på produkt
