Tilstandsrapport

Rekkehus
 Skogholtet 3, 1470 LØRENSKOG
 LØRENSKOG kommune
 gnr. 107, bnr. 2916, snr. 12

Befaringsdato: 13.05.2026 Rapportdato: 18.05.2026 Oppdragsnr.: 20000-1888 Eiendomsverdi ref nr: EF1147

Autorisert foretak: Verdico AS Sertifisert Takstingeniør: Kato Malvik

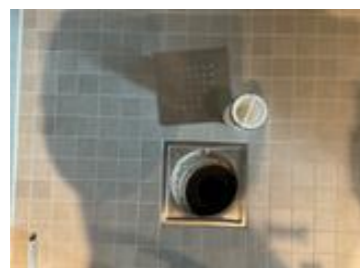
1. ETASJE > BAD/WC

TO 1 Sanitærutstyr og innredning

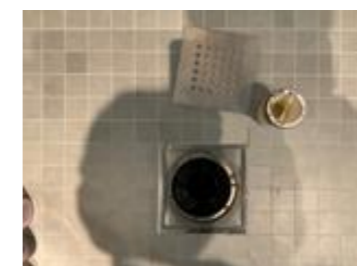
2. ETASJE > BAD/WC

TO 1 Sanitærutstyr og innredning

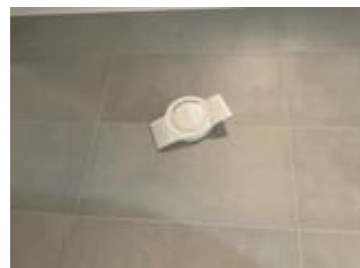
2. ETASJE > BAD/WC

Hulltaking er ikke utført. Våtrommet er fra 2025 og fremstår som nytt, med normalt god utførelse og uten registrerte symptomer på fuktskader eller utførelsesmessige avvik ved befaringstidspunktet. Det er ikke registrert forhold som ga mistanke om skjult fukt eller lekkasje, verken visuelt eller ved utførte fuktindikasjoner på tilgjengelige overflater.

På bakgrunn av våtrommets alder, ferdigattest for boligen(uavhengig kontroll skal være utført) og manglende indikasjoner på skade eller svikt, er hulltaking vurdert som unødvendig i dette tilfellet, jf. forskrift til avhendingslova § 2-2. Vurderingen er også gjort med bakgrunn i at våtrommet fortsatt er innenfor normal reklamasjons-/garantiperiode for nyere arbeider.

Tilleggende konstruksjoner våtrom

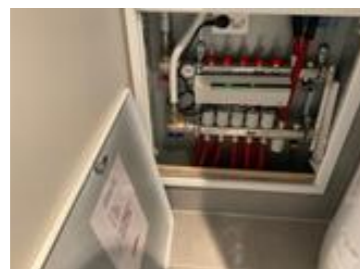
Rørskap med opplegg for vannbåren varme i skap i badet i 1.etasje. Vannbåren varme med gulvarme i rommene; Entre/gang, bad/wc, stue, kjøkken og bod under trappen i 1.etasje. Vannbåren varme i gulvet på badet i 2.etasje.

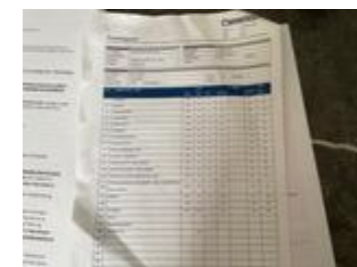
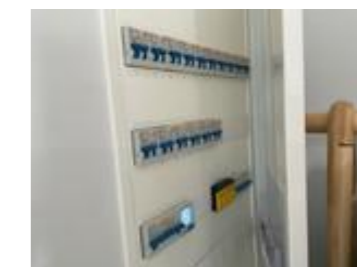
Basert på at anlegget er fra 2025, det foreligger samsvarserklæring og det ikke er gjort observasjoner med særlig negativt fortegn, er det ikke vurdert nødvendig med en utvidet kontroll av anlegget, men undertegnede er ikke el-fagmann og en egen kontroll av el-takstmann anbefales generelt, da feil med anlegg og utstyr har høy konsekvensgrad. Merk at det er eiers plikt å sørge for at det elektriske anlegget til en hver tid er godkjent.
