OSCARS GATE 10B

STAVANGER BYGG OG BOLIGTAKST AS (befaringsdato: Fredag, 13. mars 2026)

Tilstandsrapport

BOLIGBYGG MED FLERE BOENHETER

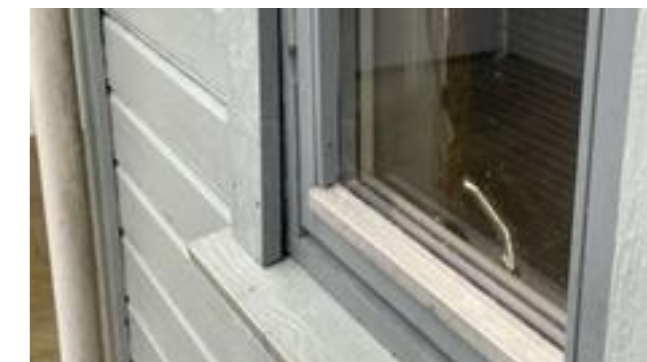
Malte vinduer i tre fra byggeår, produsert i 1993. Værutsatte av disse med mindre værslitasjer/oppspricking ute på belistning/karm eller klemlist for glass. Løs/glipe mellom karm og sidebelistning på ett vindu.

Oppspricking på enkelte vinduer, løs sidebelistning.

Vinduer vedlikeholdes etter behov, feste sidebelistning på ett vindu.

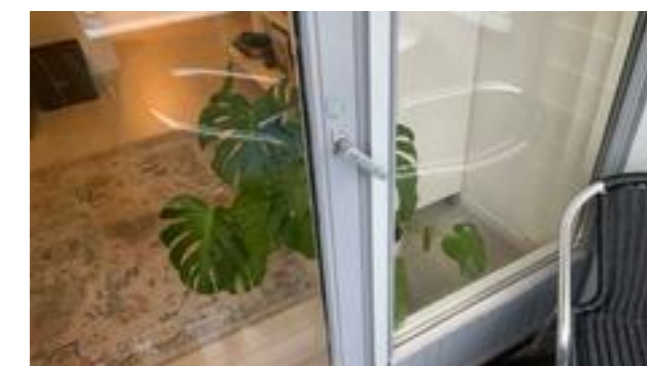
Malt balkongdør i tre fra stue fra byggeår, er magert behandlet ute på brystning og har oppspricking, håndtak på utside uten funksjon.

Løst/ødelagt vrider utside.

Dør vedlikeholdes og det bør byttes håndtak.

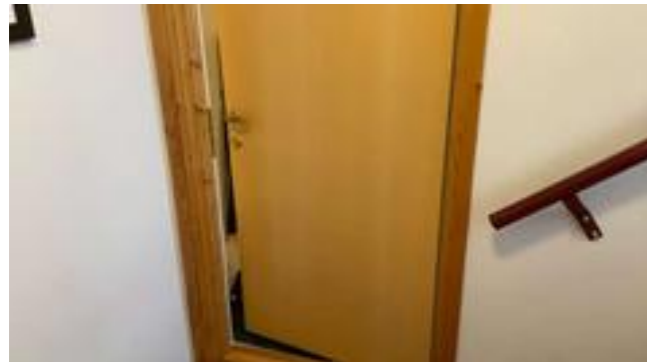
Hovedytterdør i finér fra byggeår. Denne er funnet i orden og har god funksjon.

Hovedytterdør.

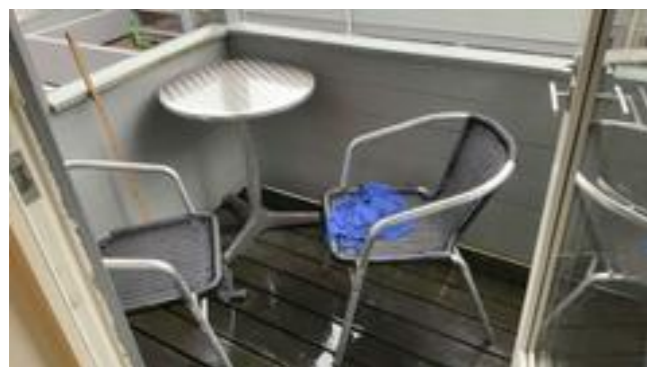
Balkong fra stue i tre. Overflater terrassebord og rekkverk er funnet i orden. Se forøvrig under pkt "Helse, miljø og sikkerhet"

Balkong.

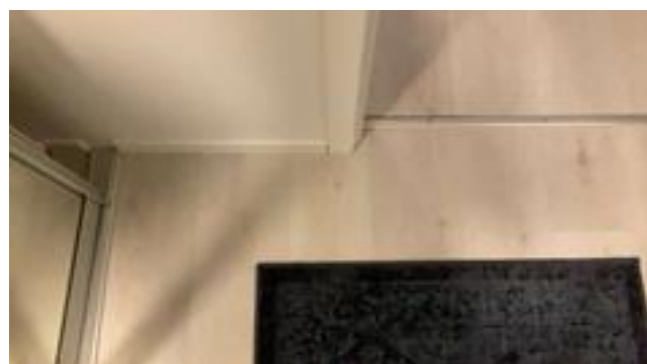
Laminat på gulv, malte vegger og tak. Overflater gulv i oppholdsrom fra 2017, oppmalte vegger, er funnet i orden uten mangler/skader.

Laminatgulv og malte vegger.

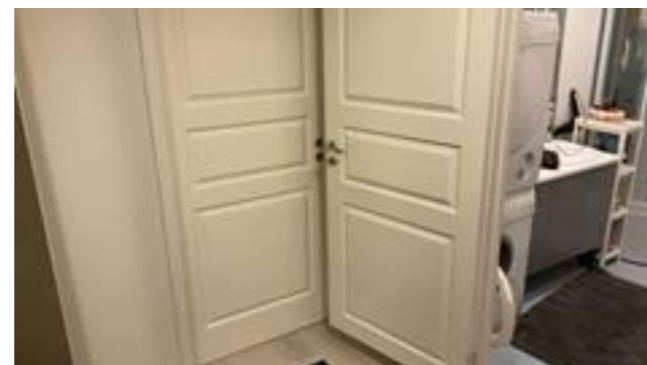
Fabrikmalte fyllingsdører inne. Disse er funnet i orden, tilfeldig valgte med god åpne/lukkefunksjon.

Fyllingsdører inne.

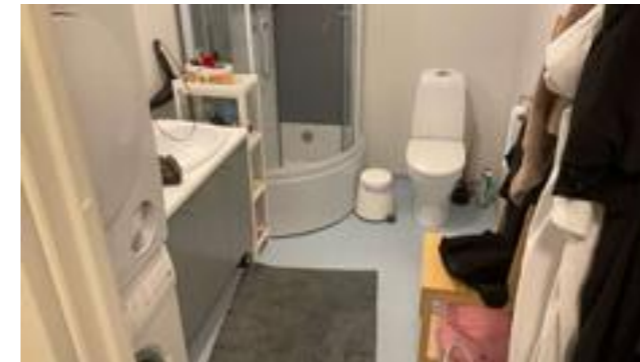
Bad/vaskerom fra byggeår med vinylbelegg på gulv med oppbrett, tapeserte og malte vegger, takplater. Seksjon med hel servant, opplegg for vaskemaskin, dusjkabinett, toalett på gulv. Avtrekk på vegg.

Bad/vaskerom.

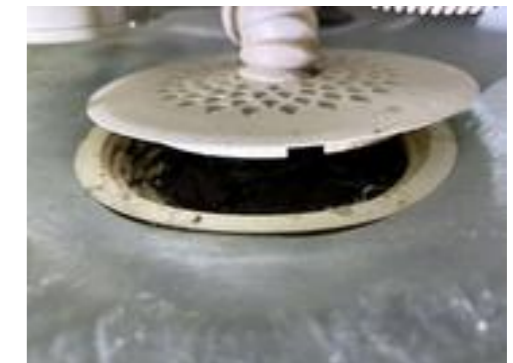
Plastsluk i gulv, vinylbelegg som membran/fukttetting.

Sluk i gulv.

Ingen umiddelbare tiltak er nødvendige men det er viktig å merke seg at levetiden til en membran varierer basert på kvalitet, installasjon og bruk. Eldre membraner kan bli sprø og sprekke opp, noe som fører til at de mister sin vanntettende funksjon.

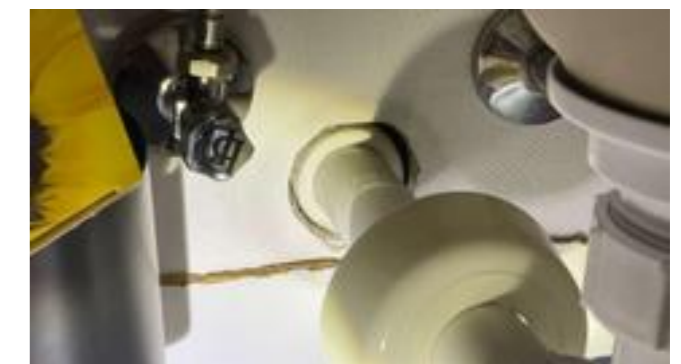
Avløp under vask er funnet i orden men det er treg avrenning i vask. Ikke fukttett rørgjennomføring i vegg under vask som er fuktzone.

Ikke fukttett rørgjennomføring i vegg under vask.

Rengjøre avløp/vannlås under vask for bedre avrenning, montere tilpasset mansjett/tetting rundt rørgjennomføringen i vegg, montere fuktskader/svellinger i nedre kant dører på seksjon.

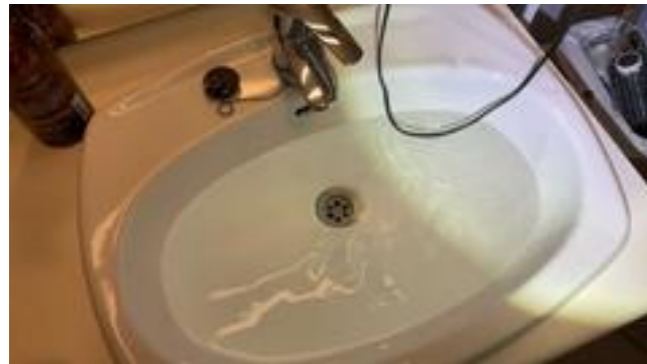
Treg avrenning i vask.

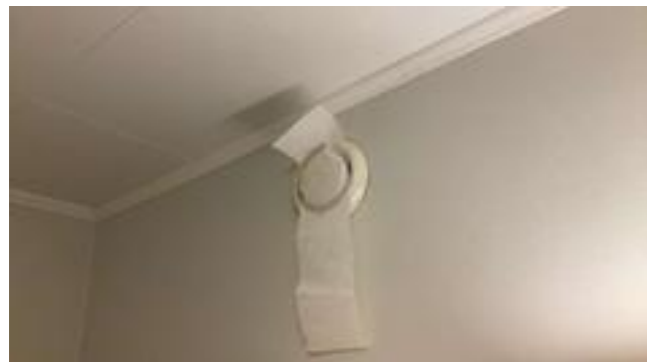
Avtrekk funksjonstestet med papir.

Ingen umiddelbare tiltak er nødvendige.

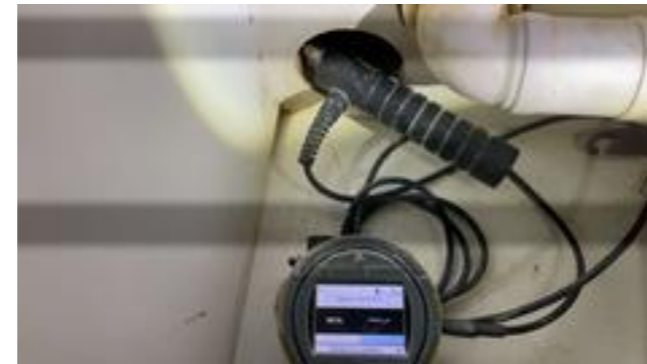
Hulltatt/fuktsøkt i vegg i benkeskap på kjøkken mot bad/dusjkabinett uten unormale forhold.

Fuktsøkt i vegg uten unormale forhold.

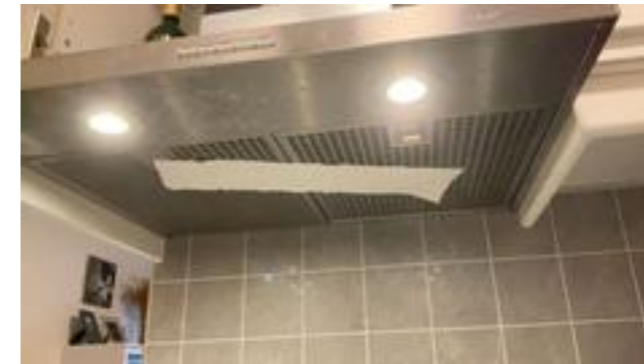
Ventilator funksjonstestet med papir.

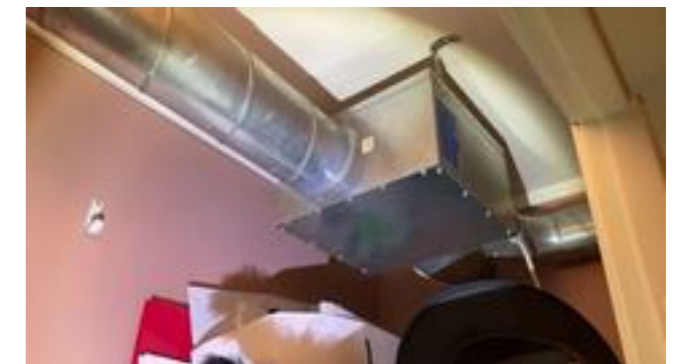
Avtrekk er testet med papir og funnet med funksjon. Avvik på grunnlag av alder anlegg.

Motor for ventilasjonsanlegget.

Ingen umiddelbare tiltak er nødvendige.

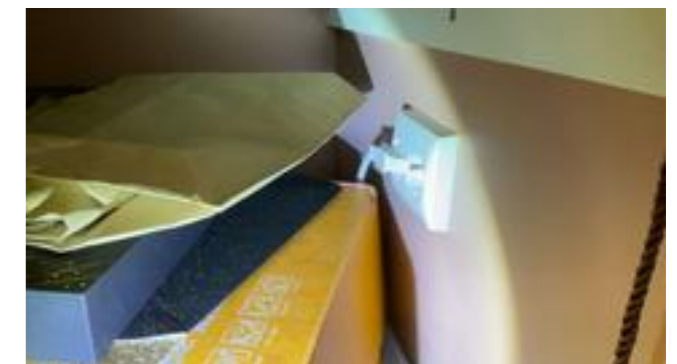
Varmtvannsbereder tilkoplek strøm til stikkontakt.

Det bør etableres tilfredsstillende el-tilkobling etter gjeldende forskrift.

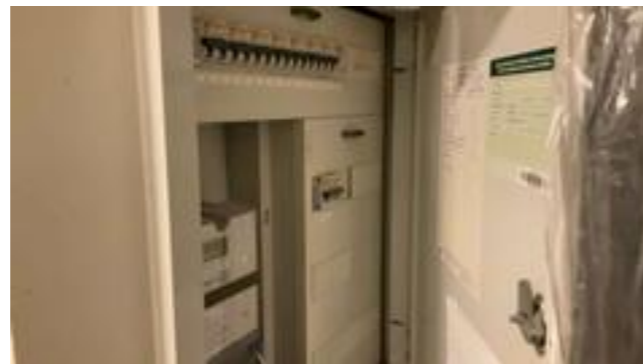
El skap.

På generelt grunnlag og basert på at dette er ett eldre anlegg, anbefales det med en utvidet el kontroll.

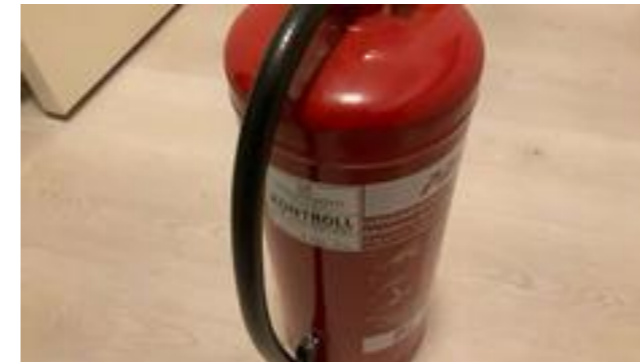
Brannslukkerapparatet skal ha neste kontroll i 2027.

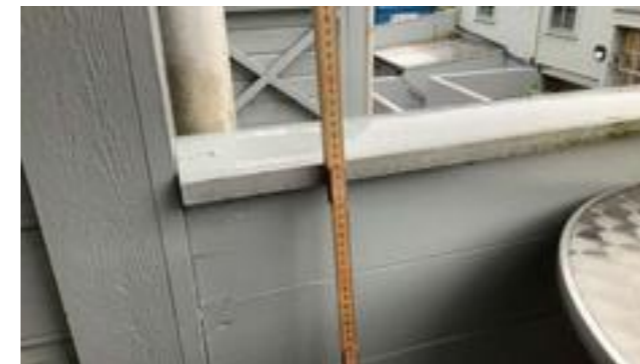
Rekkverk på balkong er lavere enn 90 cm.

- Rekkverkshøyde på balkong eller terrasse må endres for å tilfredsstille krav på byggemeldingstidspunktet.
- Det bør gjennomføres radonmålinger.
