# BO SENTRALT I LILLESTRØM

# Tilstandsrapport

Andelsnummer 401

Befaringsdato: 09.07.2026    Rapportdato: 27.07.2026    Oppdragsnr.: 20000-1913    Eiendomsverdi ref nr: FW1108

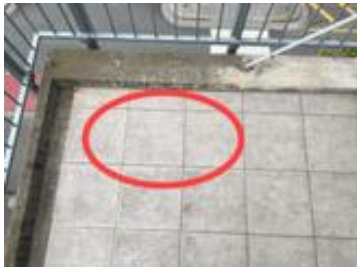
- Ved dunking på enkelte fliser ble det avdekket en hul lyd, som indikerer «bom». Dette betyr at flisene ikke har tilfredsstillende vedheft til underlaget over hele flisens areal. Mangelfull liming under leggingen kan være årsaken.
- Rekkverket på balkong eller terrasse er for lavt i forhold til dagens krav.

- Fliser med bom kan over tid løsne helt, særlig hvis de utsettes for belastning eller vibrasjoner. Risikoen vurderes som moderat/lav. For å lukke avviket må flisene med bom fjernes og legges på nytt med korrekt liming for å sikre full vedheft til underlaget.
- For å lukke avviket, må rekkverkshøyden justeres opp. Vurderes av ny eier, men dette må eventuelt gjøres i samråd med styret og bygningsmyndigheter. Skjønner er brukt til å vurdere rekkverket og da er det ikke vurdert å være noen fare for sikkerheten selv om rekkverket er lavere enn dagens krav.

- For å lukke avviket, må rekkverkshøyden justeres opp. Vurderes av ny eier, men dette må eventuelt gjøres i samråd med styret og bygningsmyndigheter. Skjønn er brukt til å vurdere rekkverket og da er det ikke vurdert å være noen fare for sikkerheten selv om rekkverket er lavere enn dagens krav.

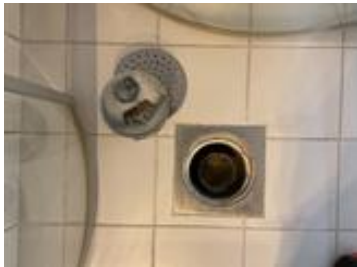
#### 4.ETASJE > BAD/WC

##### 1 TG 0 Tilliggende konstruksjoner våtrom

Fuktmåling ved hulltaking er foretatt fra boden tilstøtende badet, uten å påvise unormale forhold.

Undersøkelsen gir et bilde av tilstanden i området der hullet er tatt, men utelukker ikke at det kan forekomme fukt i andre deler av konstruksjonen som ikke er åpnet. Lokale variasjoner kan forekomme, spesielt i eldre bad hvor tettesjikt og materialvalg ofte avviker fra dagens løsninger. Ved riving av dette rommet, kan det derfor ikke utelukkes skjulte forhold andre steder enn der hullet er tatt.

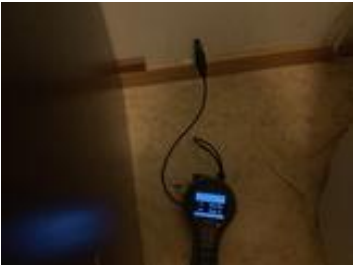
#### 4.ETASJE > BAD/WC

- Det er påvist skader, svelling eller lignende på innredning.

- Slike skader har lav konsekvensgrad og behovet for utskifting vurderes av ny eier. Det er likevel viktig å redusere fuktbelastningen i rommet, slik at slike skader ikke får oppstå og utvikle seg. Riktig temperatur og ventilasjon er viktige forhold som påvirker rommet og bygningsdeler negativt om det ikke benyttes hyppig.

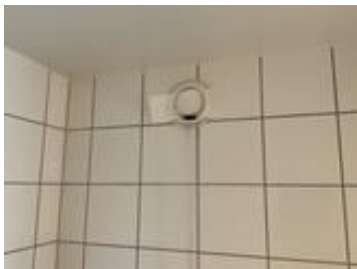
### 4.ETASJE > BAD/WC

#### 1 TG 1 Ventilasjon

Ventil på veggen tilknyttet sentralavtrekk eller lignende. Spalte for tilluft mellom dørbladet og terskelen.

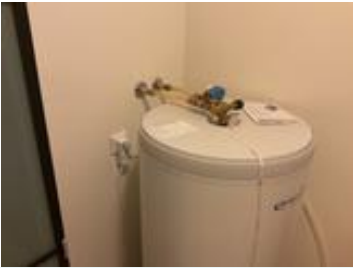
Det er en ca. 200 liters varmtvannstank. Denne er plassert i boden. Berederen er påkoblet lekkasjesikring.

- Tilkobling med stikkontakt kan føre til overoppheting eller varmgang, og gir økt risiko for feil og svekket brannsikkerhet. For å lukke avviket må varmtvannsberederen tilkobles fast av autorisert installatør, i henhold til gjeldende standarder.
- Det bør etableres tilfredsstillende el-tilkobling etter gjeldende forskrift.
