RAMBERGSVEGEN 97

Rambergsvegen 97, 5282 LONEVÅG  
Gnr 14 - Bnr 239  
4630 OSTERØY

## Tilstandsrapport

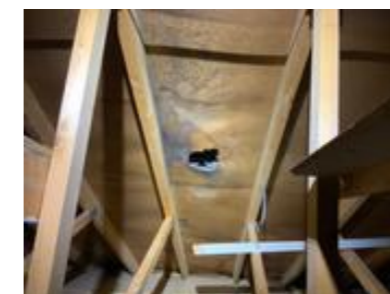
- Tidspunkt for utskiftning av undertak nærmer seg.
- Overvåk tilstanden jevnlig. For å få tilstandsgrad 0 eller 1 må tekkingen skiftes ut, men tidspunktet for når dette er nødvendig er vanskelig å si noe om.

Taksteinene er slitt og over halvparten av forventet levetid er oppbrukt for takstein og undertekking.  
Tagjennomføringer bør utbedres.

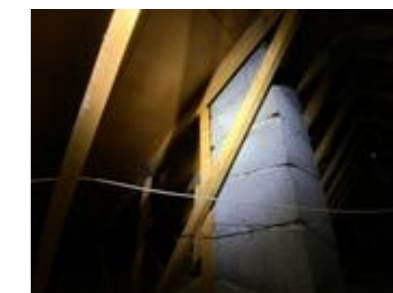
Saltaks konstruksjon av takstoler, med sutaksplater og kaldt loft.

Fuktmerker enkelte steder i sutaksplatene. Det ble ikke registrert fukt. Mest sannsynlig er fuktmerkene fra når regn og snø tidvis har blåst inn under takstein.

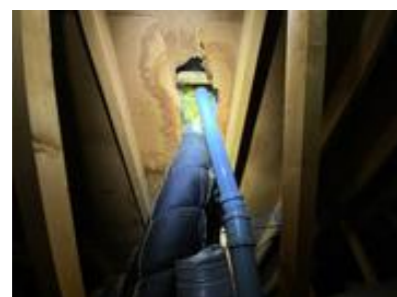
- Det er påvist andre avvik:
- Eier opplyser at det er dårlig trekk i skorstein.

- Andre tiltak:
- Forholdet bør undersøkes nærmere av lokalt feiervesen.

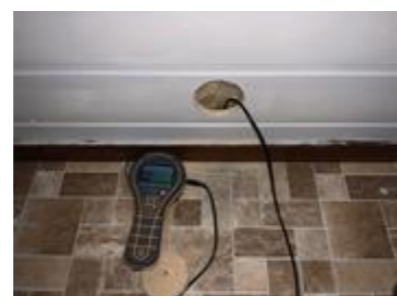
- Karmene i dører er værslitte utvendig og det er sprekker i trevirket.
- Fuktskadet altandør.
- Opprinnelige/eldre ytterdører.

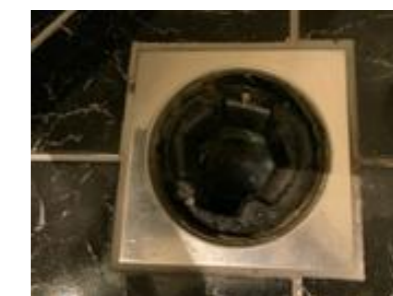
- Det er påvist avvik i fallforhold til sluk i forhold til krav i forskrift på byggetidspunktet.
  - Det er påvist avvik i krav til høydeforskjell/fall-løsning på våtrommet.
- Det er for lite fall til sluk. Gulvet er tilnærmet flatt.

- Det må gjøres nærmere undersøkelser. Manglende membran/tettesjikt medfører risiko for lekkasjer og fukt i konstruksjonen.

Våtrommet fungerer med dette avviket, men det bør monteres dusjkabinett.

Det bør foretas ytterligere undersøkelser av sluk og tetting rundt sluk.
