## Flott enebolig på Stamnes

VIKAVEGEN 22

Enebolig  
Vikavegen 22, 5727 STAMNES  
VAKSDAL kommune  
gnr. 47, bnr. 30

Befaringsdato: 26.05.2026 Rapportdato: 29.05.2026 Oppdragsnr.: 22737-1055 Eiendomsverdi ref nr: MK1784

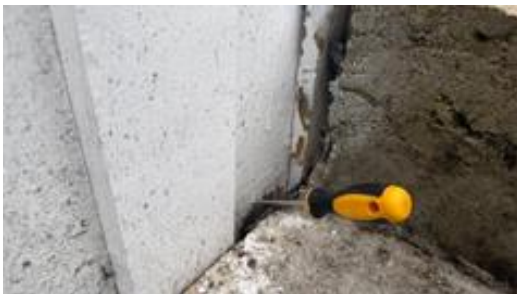
Den utvendige fasaden fremstår med slitasje og værpåkjenning, med behov for vedlikehold og stedvis utskifting av råteskader.

Bilde viser eksempel på stedvis råteskader i bordkledning.

Det er lite eller ingen lufting i nedre kant av kledningen, noe som ofte var vanligere før i tiden, men som øker risikoen for fukt- og råteskader i konstruksjonen. Forholdet tilsier behov for jevnlig vedlikehold, og ved eventuell utskifting av kledning anbefales det å etablere eller forbedre luftespalte mellom kledningen og ytterveggen.

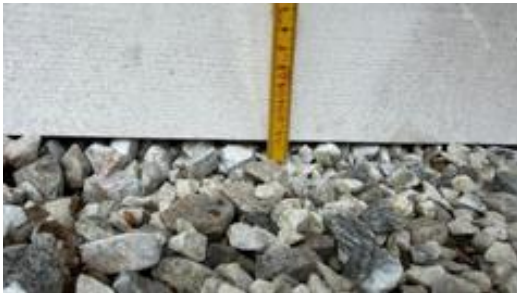
Bilde viser at det mangler avstand mellom bordkledning og bakkenivå.

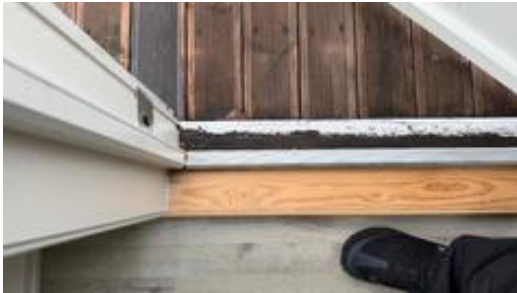
Bilde viser fuktskade i dørstokk på altandør.

Kostnadsestimat: 20 000 - 100 000

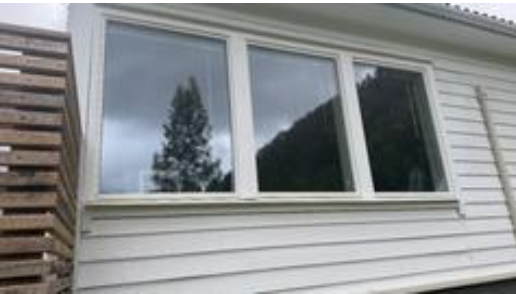
Bilde viser eksempel på nye vinduer i boligen.

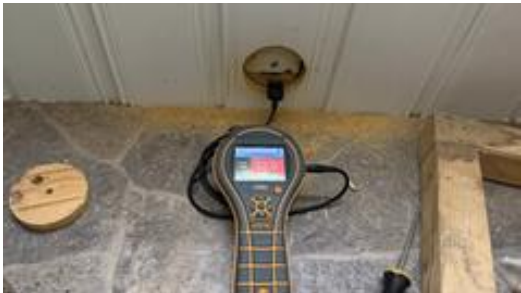
TG3: Det er fuktmåling som viser høye fuktverdier i konstruksjoner mot terreng. Siden det er innredet med påforede gulv/vegger mot terreng av organiske materialer (trevirke o.l.), bør dette fjernes for å få fritt eksponerte murflater og best mulig vilkår for uttørking. Ved eventuell gjenoppbygging anbefales materialer som tåler fukt bedre, eksempelvis fliser eller tilsvarende uorganiske overflater.

Bilde viser fuktmåling i påforet vegg mot terreng.

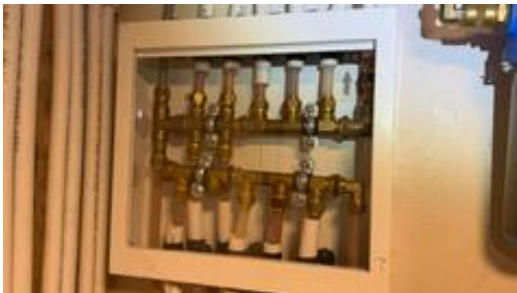
Bildet viser fordelerskap for vannledninger. Det anbefales en årlig kontroll for å se etter eventuelle lekkasjer og korrosjoner.

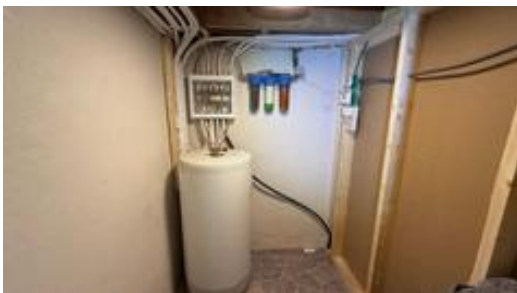
Oversiktsbilde av vanninstallasjonen. Det er etablert vannfilter på inntaket. Det er også montert automatisk lekkasjestopper som stenger vannet ved deteksjon av vann.
